SALIPAZARI İLÇESİ ALAN KARACAÖREN VE
KARAMAN KÖYLERİNDE KIRSAL MİMARİ

Eda GÜNEŞ

Kitap, Ondokuz Mayıs Üniversitesi, Lisansüstü Eğitim Enstitüsü, Sanat Tarihi Ana Bilim Dalı, Doç. Dr. Mehmet Sami BAYRAKTAR danışmanlığında Eda GÜNEŞ tarafından 2024 yılında hazırlanan "Samsun Salıpazarı İlçesi Karaman, Alan ve Karacaören Köylerinde Kırsal Mimari" adlı yüksek lisans tezinden üretilmiştir.

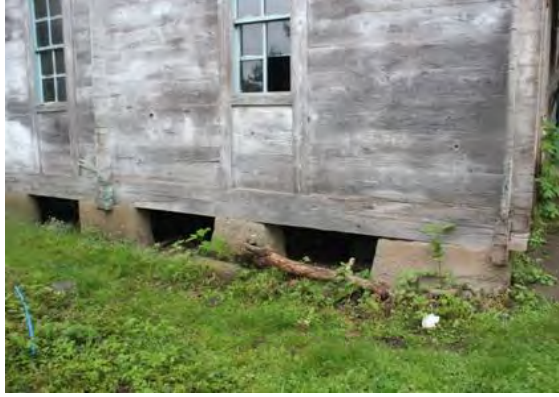
Görsel 4.11. Alan Köyü Camii taş temel

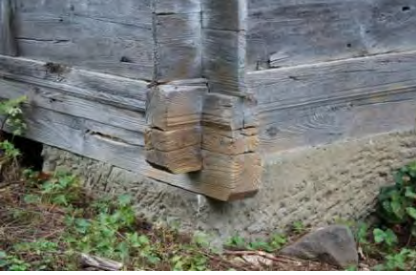
Görsel 4.12. Alan Köyü Camii taban kirişi ve temel ayrıntısı

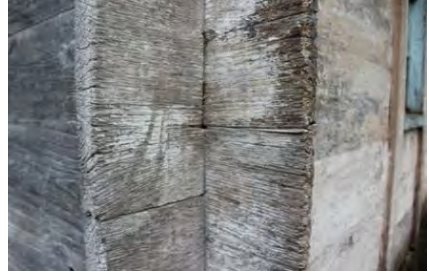
Görsel 4.13. Alan Köyü Camii kurt boğazı geçme ayrıntısı

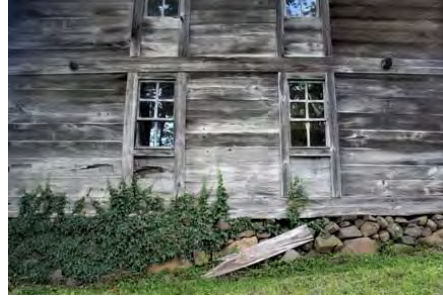
Görsel 4.51. Karacaören Köyü Soyuk Mahallesi Camii güney cephesi temel taşları

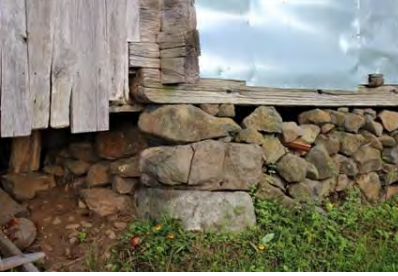
Görsel 4.52. Karacaören Köyü Soyuk Mahallesi Camii kuzeybatı temel taşları

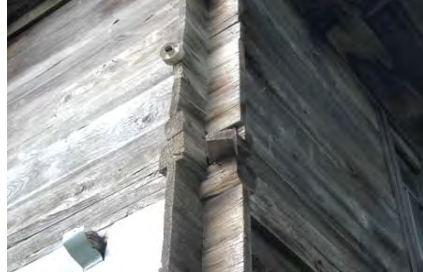
Görsel 4.53. Karacaören Köyü Soyuk Mahallesi Camii kurt boğazı geçmeler ve kat girişleri

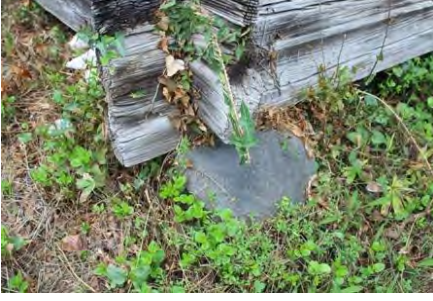
Görsel 4.74. Karaman Ahşap Camii güneydoğu köşe taş temel

Cami, 7,85 x 7,85 m ölçülerinde kare planlı⁶⁷ ve içten düz tavan ile örtülüdür. Ahşap yığma tekniğindeki cami, harim ve mahfil katından oluşmaktadır (Görsel 4.68, Görsel 4.69). Boyutları farklı iri moloz taşlar ve ahşap dikmeler üzerine oturan yapı, yerden 50-70 cm kadar yüksek tutulmuştur (Görsel 4.71, Görsel 4.74). Eğimden dolayı cephelerde kot farkı görülmektedir. Caminin, tabanında yer alan takriben 15-20 cm kalınlığındaki kalaslar, köşelerden kurt boğazı geçme tekniğiyle birbirine bağlanmıştır (Görsel 4.74). Kestane ağacından yapılan yapının duvarları,

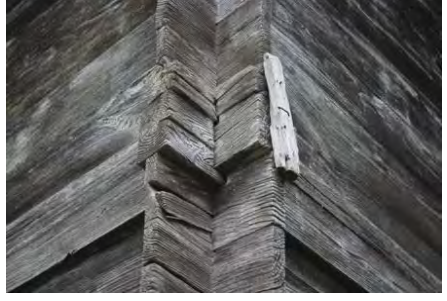
Görsel 4.75. Karaman Ahşap Camii kuzeybatı köşe kurt boğazı geçmeler ve kat kirişi

köşelerden kurt boğazı geçmelerle, takriben 6-7 cm kalınlığında ve 25-30 cm genişliğinde ahşap perdelerden oluşmaktadır (Görsel 4.73, Görsel 4.75). Yapının ezan taşı veya minaresi bulunmamaktadır. Yapının kuzey cephesinin önünde musalla taşı yer almaktadır (Görsel 4.71).

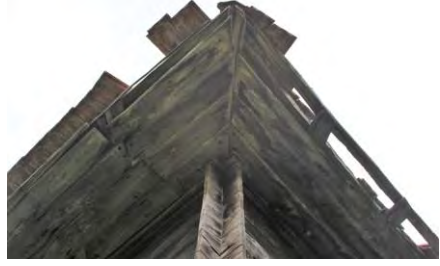
Görsel 4.83. Karaman Ahşap Camii saçağı

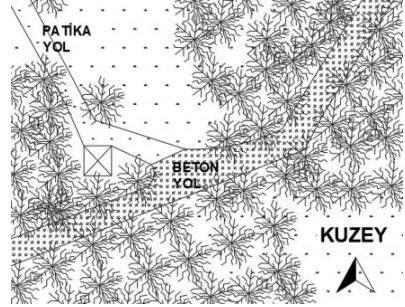
Görsel 4.85. Karaman Düz Kırık Mevkii Mescidi vaziyet plan krokisi

Karaman Ahşap Caminin 3,2 km güneyinde Düz Kırık mevkiinde yer alan yapı, düz bir alanda yer almaktadır (Görsel 4.84, Görsel 4.85). Yapının inşa kitâbesi bulunmamaktadır. Yapı, Cemal Keleş ailesinin ifadesine göre, 1987 yılında Bekir Aydın tarafından vakit namazlarını kılmak amacıyla mescit olarak inşa edilmiştir. 20 yıl mescit olarak kullanılan yapının mihrap, minber, ezan taşı ve minare gibi öğeleri bulunmamaktadır. Taşra uygulaması olan mescit, erkek ve kadınlar için ayrılmış iki mekânlı bir yapıdır. Yapı her ne kadar mescit olarak inşa edilmiş olsa da iki oda ve giriş bölümüyle eve benzemektedir (Görsel 4.86). Yapı daha sonrasında da 10 yıl kadar mektep olarak kullanılmış ve sonrasında da bu işlevini de yitirmiştir. Yapıda mescit ya da mektep özelliği gösteren bir öğeye rastlanılmamıştır. Yapı, günümüzde kullanılmamaktadır. Yapının, kuzeybatı köşesinde ahşap bir çardak yer almaktadır (Görsel 4.89).

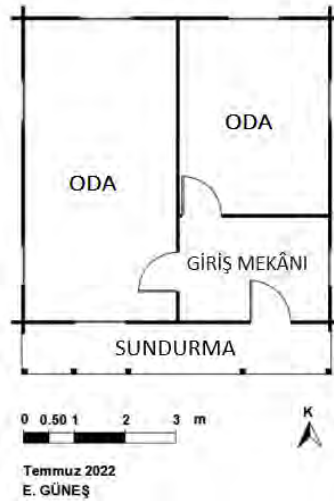
Görsel 4.86. Karaman Düz Kırık Mevkii Mescidi planı

Mescit, kareye yakın dikdörtgen planlı olup içten düz tavanla örtülüdür. Ahşap yığma tekniğindeki yapı, boyutları farklı iri moloz taşlar ve ahşap dikmeler üzerine oturtularak yerden yüksek tutulmuştur (Görsel 4.90, Görsel 4.87). Yapının, tabanında yer alan takriben 15-20 cm kalınlığındaki kalaslar, köşelerden kurt boğazı geçme tekniğiyle birbirine bağlanmıştır (Görsel 4.91). Kestane ağacından yapılan yapının duvarları, köşelerden kurt boğazı geçmelerle, takriben 6-7 cm kalınlığında ve 25-30 cm genişliğinde ahşap perdelerden oluşmaktadır. Üst üste yerleştirilen

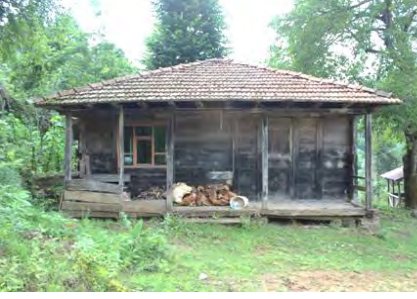
Görsel 4.87. Karaman Düz Kırık Mevkii Mescidi ön cephesi

Tek katlı cephe görünümüne sahip yapının ön cephesinde, sundurma yer alır. Yapıya, doğu cephesinde yer alan tek kanatlı tablalı bir ağşap kapı ile girilmektedir. Yapının; doğu cephesinde birer tek kanatlı, kuzey, güney ve batı cephelerinde ise ikişer tek kanatlı pencereler yer almaktadır. Pencereler iki yandan duvar yüksekliğinde ve 10 cm genişliğinde ağşap direklere yaslanmaktadır (Görsel 4.87).

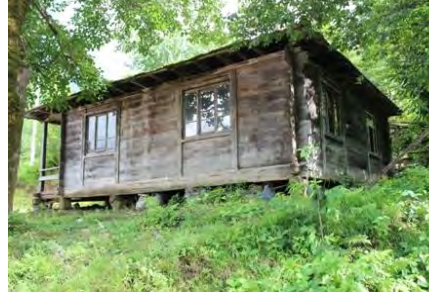
Görsel 4.88. Karaman Düz Kırık Mevkii Mescidi kuzey cephesi

ağşap perdelerin yeterli olmadığı yerde, iki kanallı çalma boğazlı ağşap dikmeler görülmektedir (Görsel 4.88).

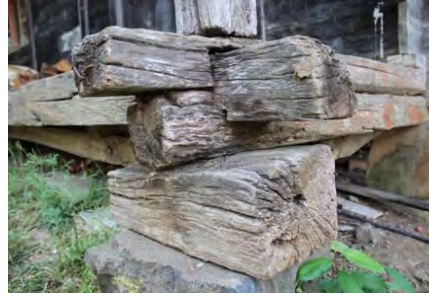
Görsel 4.90. Karaman Düz Kırık Mevkii Mescidi kuzeydoğu köşe taban kirişi ve taş temel

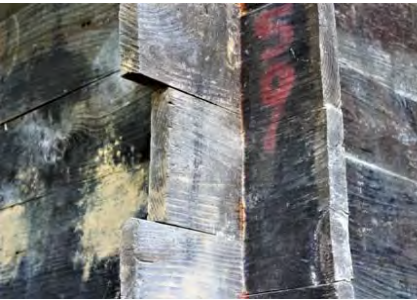
Görsel 4.91. Karaman Düz Kırık Mevkii Mescidi kuzeydoğu köşe kurt boğazı geçmeler

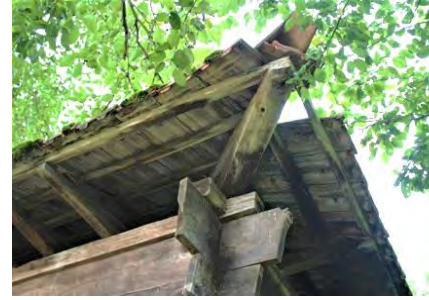
Görsel 4.96. Karaman Düz Kırık Mevkii Mescidi kuzeybatı köşesi saçak ayrıntısı

Marsilya kiremitle kaplı topuz çatı ile örtülü yapının saçakları, duvardan takriben 80 cm kadar dışa taşkındır. Saçak altlarında kaplama görülmemektedir (Görsel 4.96).

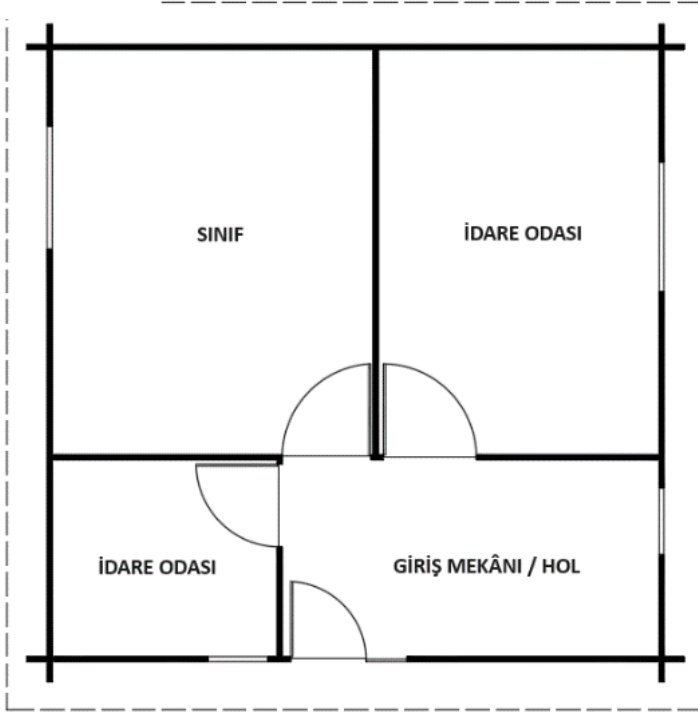
Görsel 4.99. Karacaören Soyuk Mahallesi İlkokulu plan krokisi

Yapı, dıştan kareye yakın planlı ve içten düz tavan ile örtülüdür. Ahşap yığma tekniğindeki yapı, bir sınıf ve iki idare odasından oluşmaktadır (Görsel 4.99). Boyutları farklı iri moloz taşlar üzerine oturan yapı, yerden yüksek tutulmuştur. Böylelikle yapı nemden korunmuştur. Yapının tabanında yer alan kalaslar, köşelerden kurt boğazı geçmelerle birbirine bağlanmıştır. Kestane ağacından yapılan yapının duvarları, köşelerden kurt boğazı geçmelerle, takriben 20-30 cm genişliğinde ahşap perdelerden oluşmaktadır. Kurt boğazı geçmelerin bir kısmı kopmuş durumdadır (Görsel 4.104).

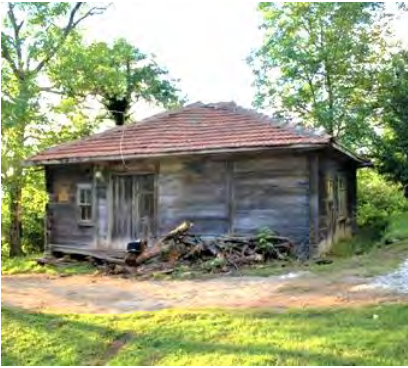
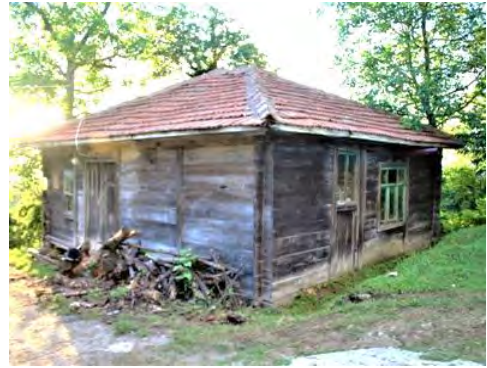
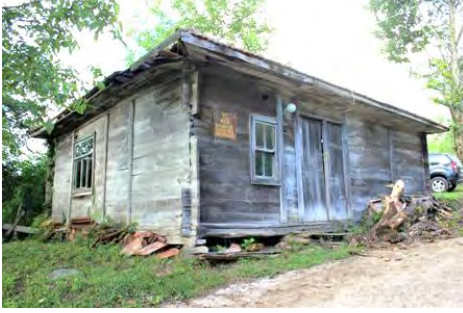
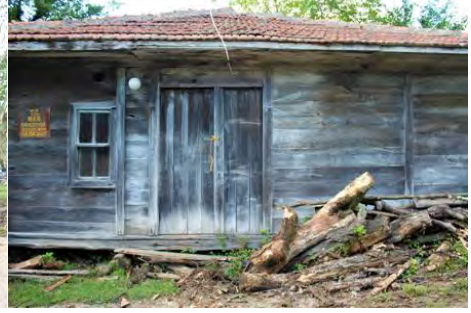
Görsel 4.100. Karacaören Soyuk Mahallesi İlkokulu ön cephe

Görsel 4.101. Karacaören Soyuk Mahallesi İlkokulu güney ve doğu cepheler

Görsel 4.102. Karacaören Soyuk Mahallesi İlkokulu batı ve güney cepheler

Görsel 4.103. Karacaören Soyuk Mahallesi İlkokulu giriş kapısı

Tek katlı olan yapıya, güney cephede yer alan tek kanatlı ahşap kapı ile girilmektedir. Kapıdan girildikten sonra sınıf ve idare odalarına açılan bir bölüm yer alır. Güney ve batı cephelerinde birer, doğu cephesinde ise ikişer pencere yer alır. Doğu cephesinde yer alan pencerelerden bir tanesinin sonradan açıldığını düşünmekteyiz. Güney cephedeki pencere giyotin, doğu ve batı cephelerindeki pencereler ise tek kanatlıdır (Görsel 4.100, Görsel 4.101, Görsel 4.102, Görsel 4.103).

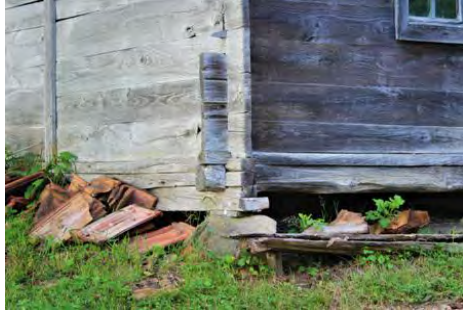
Görsel 4.104. Karacaören Soyuk Mahallesi İlkokulu güneybatı köşe taş temel

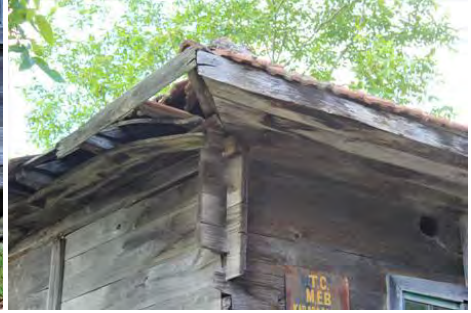
Görsel 4.105. Karacaören Soyuk Mahallesi İlkokulu çatı saçağı

Marsilya kiremitle kaplı topuz çatı ile örtülü yapının saçakları, duvardan takriben 70-80 cm kadar dışa taşkındır (Görsel 4.105).

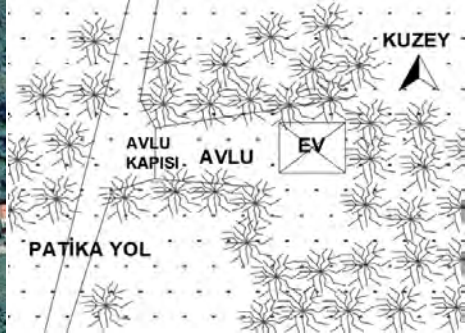
Görsel 4.107. Alan Köyü Dursun Susoy Evi vaziyet plan krokisi

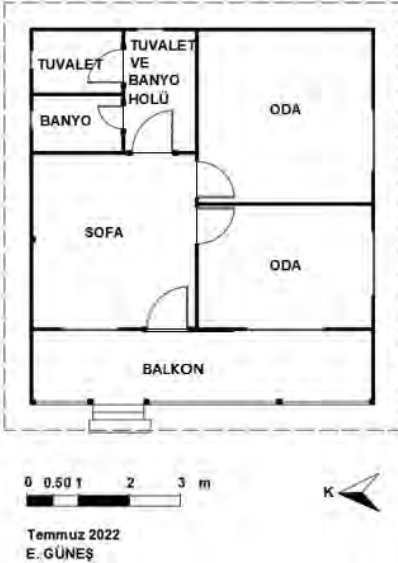
Görsel 4.108. Alan Köyü Dursun Susoy Evi planı

Dıştan kareye yakın planlı yapı, tipolojik olarak iç sofalıdır. Tek katlı olan yapıya, bir basamağı beton bir basamağı ahşap olan iki basamaklı merdiven ile ulaşılmaktadır. Eve, tek kanatlı bir kapı ile girilmektedir. Kapıdan, sofaya ulaşılmakta ve bu sofadan da diğer iki oda, tuvalet ve banyoya geçilmektedir (Görsel 4.108, Görsel 4.110).

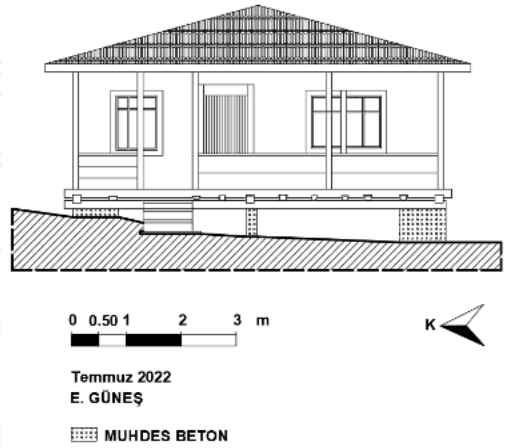
Görsel 4.109. Alan Köyü Dursun Susoy Evi ön cephe görünüşü

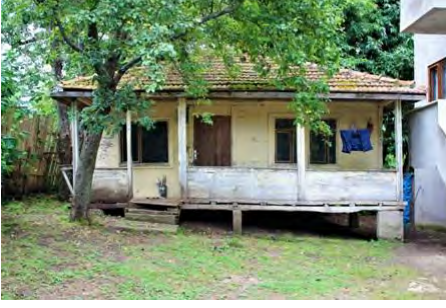
Görsel 4.110. Alan Köyü Dursun Susoy Evi ön cephesi

Yapı, yalın cephe düzenine sahiptir. Küçük ölçekli yapının, ön cephesinde boydan boya etrafı yatay tahtalar ile kaplı bir balkon yer almaktadır (Görsel 4.110). Evin; batı cephesinde biri tek, diğeri iki kanatlı pencere ve bir tek kanatlı kapı, güney cephesinde tek kanatlı ikişer pencere, doğu cephesinde birer ve kuzey cephesinde ise ikişer küçük pencere yer almaktadır (Görsel 4.114). Kareye yakın planlı odalarda, bir veya iki kanatlı pencereler yer almaktadır (Görsel 4.108, Görsel 4.110, Görsel 4.114). İçten düz tavan ile örtülü yapının zemini, tahta kaplamadır. Yapıda herhangi bir süslemeye rastlanılmamıştır. Marsilya kiremitle kaplı olan topuz çatılı yapının saçakları, duvardan takriben 70-80 cm kadar taşırılmıştır. Saçak altları düz ahşap tahtalar ile kaplanmıştır (Görsel 4.115).

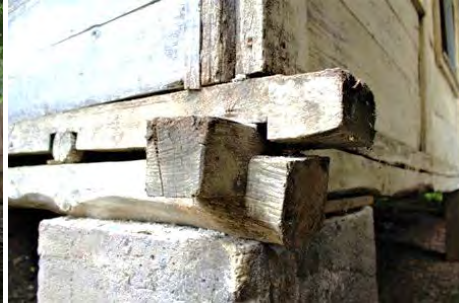
Görsel 4.113. Alan Köyü Dursun Susoy Evi taban kirişi ve temelde yer alan beton

Ev, köşelerden iki kanallı çalma boğaz tekniğiyle birleştirilerek, ahşap yığma (çandı) tekniğinde inşa edilmiştir. Yapının duvarları, genişliği 25-30 arası kestane ağacından olan, üst üste dizili ahşap perdelerin kavilalar ile birleştirilmesiyle oluşturulmuştur (Görsel 4.112, Görsel 4.114). Yapı, kuzeybatı köşeden iri bir taş, diğer köşelerden ise muhdes beton ayaklar üzerine yerleştirilen 15-20 cm kalınlığındaki ahşap kirişlere oturtulmuştur. Yapı, 20-70 cm kadar yerden yükseltilerek nemden korunmuştur (Görsel 4.113).

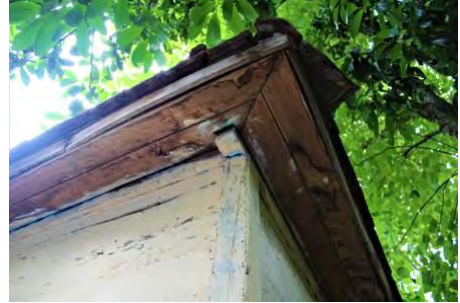
Görsel 4.115. Alan Köyü Dursun Susoy Evi çatı saçağı

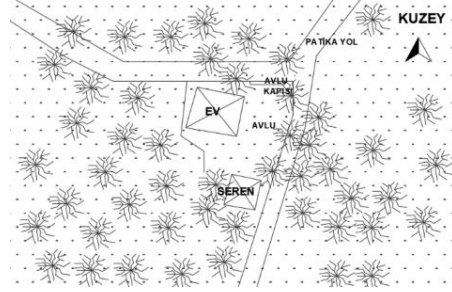
Görsel 4.117. Alan Köyü Mahmut Bal Evi vaziyet plan krokisi

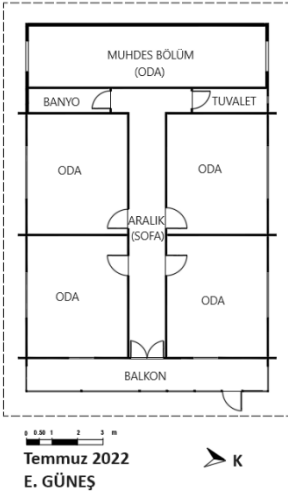
Görsel 4.118. Alan Köyü Mahmut Bal Evi 1. kat planı

Yaşam alanına girilemeyen evin, kuzey ve güney cephelerinde iki pencerenin ortasında görülen kurt boğazı geçmelerden oda sayısı anlaşılmaktadır. Muhtemelen balkondan eve girildiğinde ortada sofa işlevi gören bir aralık yer almakta ve aralığın iki yanında ikişer oda, arka cepheye bakan kısımda da tuvalet ve banyonun yer aldığı bir plan düzeni görülmektedir. Evin arka cephesine muhdes odalar eklenmiştir (Görsel 4.118).

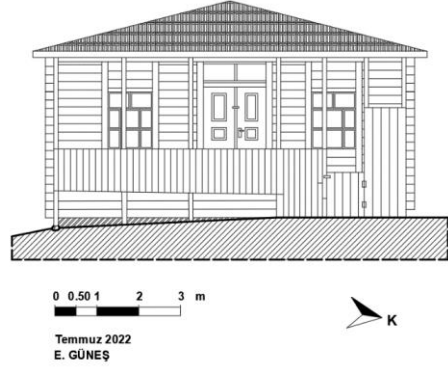
Görsel 4.119. Alan Köyü Mahmut Bal Evi ön cephe görünüşü

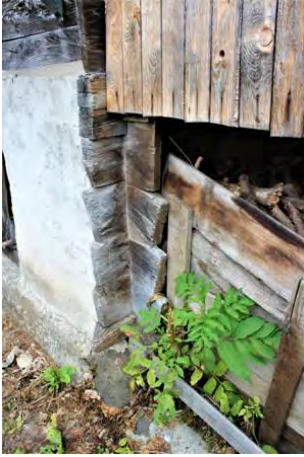
Görsel 4.123. Alan Köyü Mahmut Bal Evi temel taşı ve kurt boğazı geçmeler

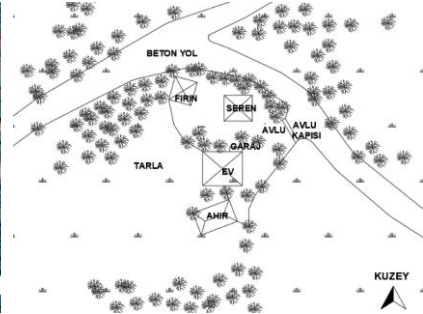
Görsel 4.128. Alan Köyü Muhittin Şensoy Evi vaziyet plan krokisi

Eğimli arazinin düz sayılabilecek alanında inşa edilen evin, güneyinde ahır, kuzeyinde garaj, seren ve fırın yer almaktadır. Evin avlusu dört taraftan taraba ile çevrilidir. Avluya kuzey yönünde yer alan ahşap bir

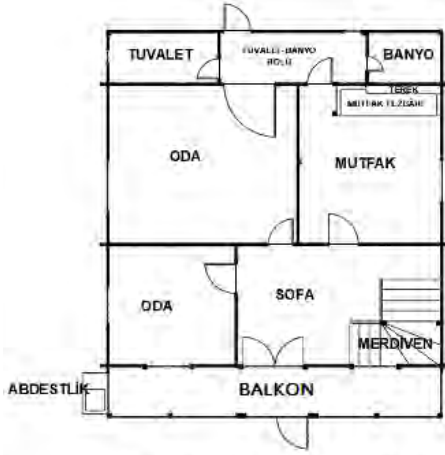
Görsel 4.129. Alan Köyü Muhittin Şensoy Evi zemin kat planı

Dıştan dikdörtgen planlı ve içten iç sofalı plan tipinin görüldüğü yapı, iki kattan oluşmaktadır. Eve, doğu cephenin ortasında yer alan iki kanatlı tablalı ahşap kapı ile girilmektedir (Görsel 4.133). Kapıdan girildiğinde köşede dikdörtgen planlı bir sofa yer alır. Kapının solunda ve karşısında birer oda, sağ tarafında ise üst kata çıkılan merdiven ile mutfak yer almaktadır. Evin arka tarafında yer alan tuvalet ve banyoya, mutfak ve odadan giriş sağlanmaktadır. Kare veya dikdörtgen planlı olan küçük ölçekli odalara tek kanatlı yalın ahşap kapı ile girilmektedir (Görsel 4.129). Kapının sağ tarafında yer alan yalın korkuluklu merdivenle, üst kattaki çıkmalı sofaya ulaşılmaktadır. Merdivende, duvara sabitlenmiş tek raflı ahşap bir ayakkabılık yer alır (Görsel 4.136). Ön kısımda yer alan sofadan iki odaya geçilmekte ve arka tarafa doğru bir aralık uzanmaktadır. Bu aralığın sol tarafında yer alan tek kanatlı kapı ile diğer odaya ulaşılmaktadır. Aralığın sonunda sol tarafta tuvalet, sağ tarafta banyo ve bu iki bölümün ortasındaki holde lavabo yer almaktadır. Bu bölüm ile aralık arası açık bırakılmıştır (Görsel 4.130, Görsel 4.137, Görsel 4.140, Görsel 4.145, Görsel 4.147). Evin, tabanı ve tavanı düz tahta kaplıdır (Görsel 4.143, Görsel 4.144).

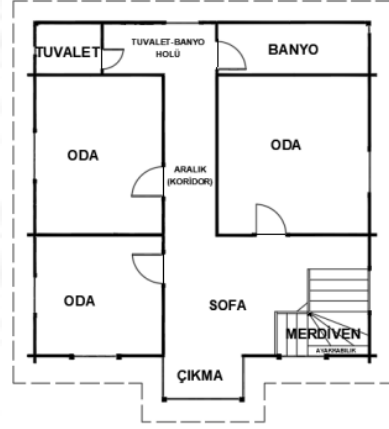
Görsel 4.130. Alan Köyü Muhittin Şensoy Evi 1. kat planı

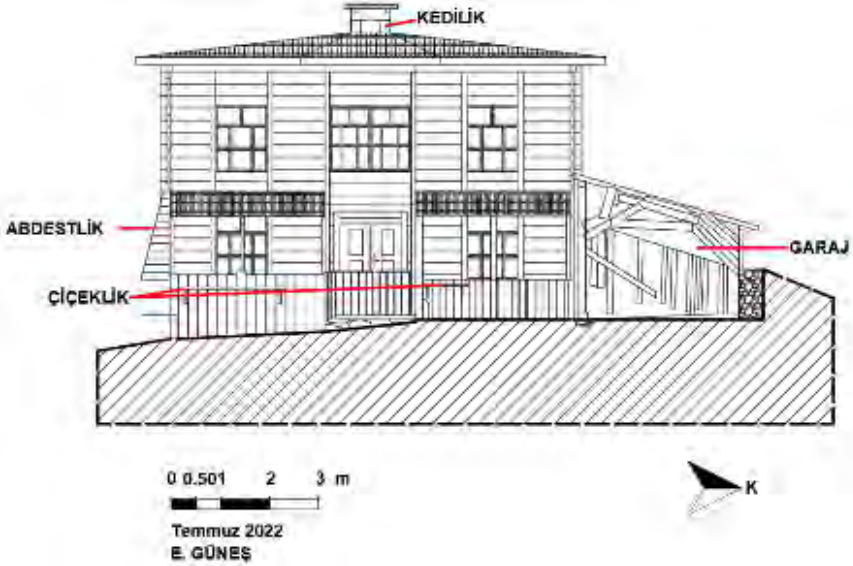
Görsel 4.131. Alan Köyü Muhittin Şensoy Evi ön cephe görünüşü

Simetrik düzendeki yapının cepheleri, yalındır. Evin kuzey cephesine bitişik olarak, ahşap bir garaj yer almaktadır. Bu yapıdan, garajlar başlığı altında bahsedilmiştir. Yapının ön cephesi olan doğu cephede, boydan boya balkon yer alır. Etrafı düşey tahtalar ile çevrili balkona, bir basamaklı beton merdiven ile çıkılmaktadır. Bu merdivenin iki yanında balkonun dış cephesinde birer ahşap çiçeklik yer alır (Görsel 4.131, Görsel 4.133, Görsel 4.148, Görsel 4.149, Görsel 4.150). Balkonun

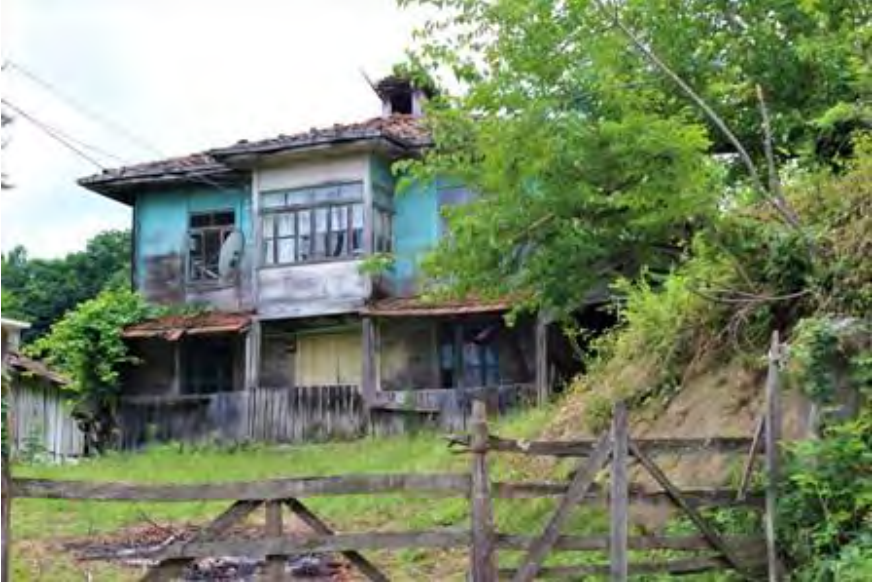
Görsel 4.132. Alan Köyü Muhittin Şensoy Evi ve avlu giriş kapısı

kapı ile girilmektedir. Avlunun seren ve fırının yer aldığı kuzey kısmı, takriben 1-2 metre kadar yüksekte, ev, garaj ve ahırın yer aldığı güney tarafı ise alçakta kalmaktadır. Evin batı yönüne bakan arka cephesinde tarla yer almaktadır (Görsel 4.124, Görsel 4.132).

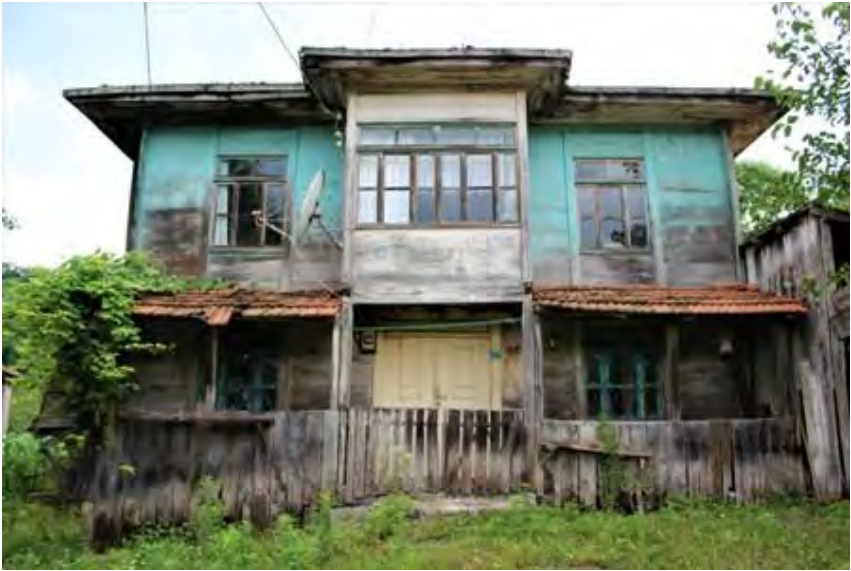
Görsel 4.133. Alan Köyü Muhittin Şensoy Evi ön cephe

güney yönüne, 1990'lerde cepheden 60-70 cm kadar taşırılan abdestlik⁷¹ yapılmış ve bu bölüm dıştan ahşap ile kapatılmıştır (Görsel 4.151). Zemin katın; doğu cephesinde ikişer giyotin kanatlı pencere, güney cephesinde ikişer iki kanatlı ve birer küçük pencere, kuzey cephesinde birer tek kanatlı PVC pencere, batı cephesinde ise birer küçük pencere ve tarlaya açılan tek kanatlı bir kapı yer almaktadır. Güney cephede yer alan pencerelerden birisi PVC pencere ile değiştirilmiştir. Üst katın; doğu cephesinin ortasında üç yönden pencereli bir çıkma ve çıkmanın iki yanında tek kanatlı ikişer pencere, kuzey ve güney cephelerinde ikişer tek kanatlı pencere ile birer küçük pencere ve batı cephesinde ise birer küçük pencere yer almaktadır (Görsel 4.133, Görsel 4.134, Görsel 4.138, Görsel 4.139, Görsel 4.152).

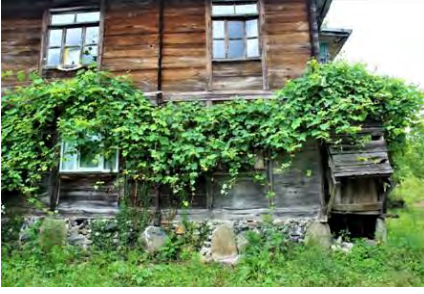
Görsele 4.134. Alan Köyü Muhittin Şensoy Evi güney cephesi ve temel taşları

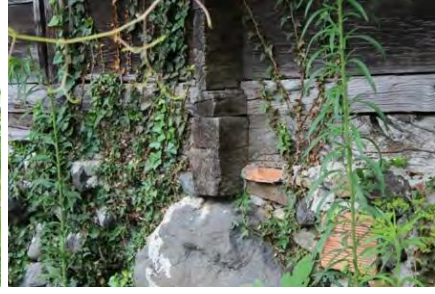
Görsele 4.135. Alan Köyü Muhittin Şensoy Evi güney cephe taş temel ayrıntısı

Ev, köşelerden kurt boğazı geçmelerle ahşap yığma tekniğinde inşa edilmiştir. Yapının duvarları, genişliği 25-30 cm arası kestane ağacından olan üst üste dizili ahşap perdelerin, kavilalar ile birleştirilmesiyle oluşturulmuştur. İki kat arasında 25-30 cm kalınlığında kat kirişleri yer alır (Görsel 4.133, Görsel 4.134). Yapı, iri moloz taşlar üzerine 15-20 cm kalınlığındaki ahşap kirişlere oturtulmuştur. İri moloz taşların araları, farklı boyutlarda küçük moloz taşlar ile doldurulmuştur (Görsel 4.135).

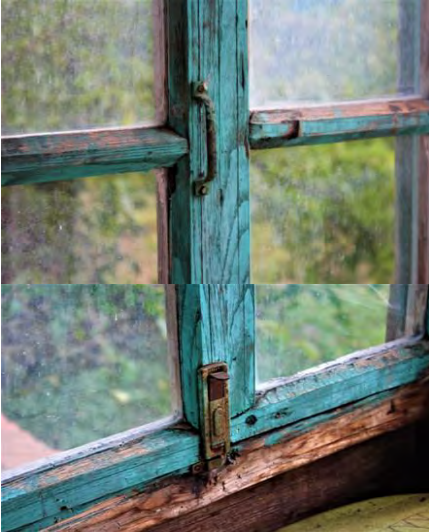
Görsele 4.138. Alan Köyü Muhittin Şensoy Evi çıkma (cumba) penceresinden ayrıntı

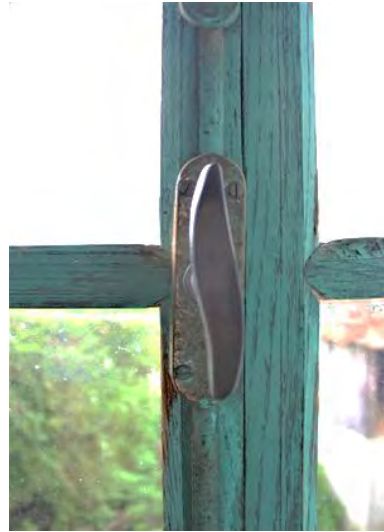
Görsele 4.139. Alan Köyü Muhittin Şensoy Evi çıkma (cumba) penceresinden ayrıntı

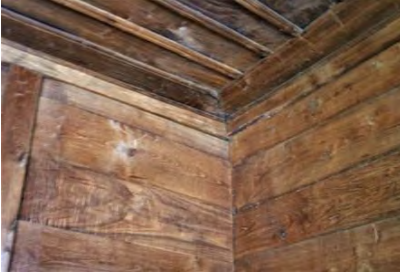
Görsel 4.143. Alan Köyü Muhittin Şensoy Evi 1. kat oda duvarı ve tavanı

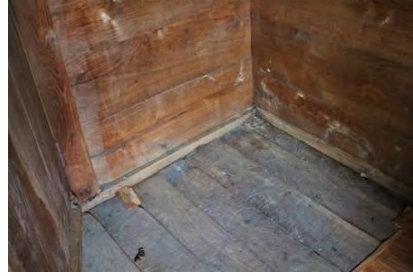
Görsel 4.144. Alan Köyü Muhittin Şensoy Evi 1. kat oda döşemesi

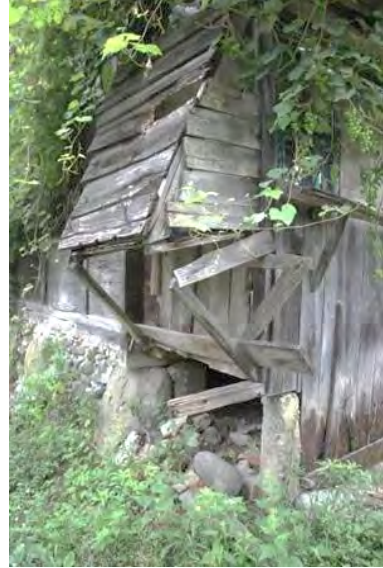
Görsel 4.151. Alan Köyü Muhittin Şensoy Evi ahşap abdestlik

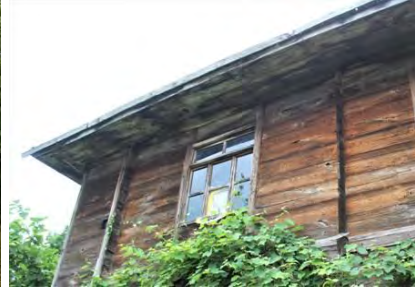
Görsel 4.153. Alan Köyü Muhittin Şensoy Evi çatı saçağı

Yapı, alaturka kiremitle kaplı ve kırma çatılıdır. Çatının üst kısmında bir kedilik ve üçer baca yer almaktadır. Balkonun Marsilya kiremitle kaplı çatısı, tek eğimlidir. Alttan düz tahta kaplamalı olan çatı saçağı, duvardan 70-80 cm kadar taşmaktadır (Görsel 4.153).

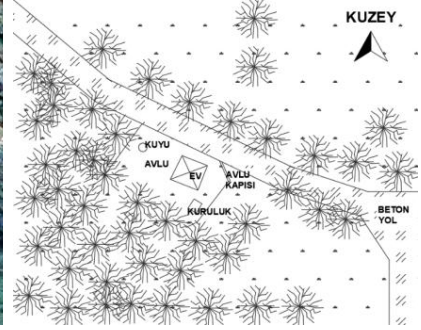
Görsel 4.155. Alan Köyü Yusuf Zengin Evi vaziyet plan krokisi

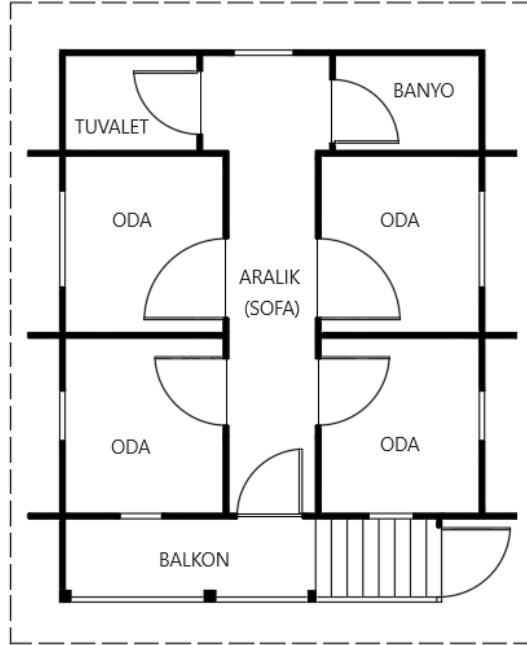
Görsel 4.156. Alan Köyü Yusuf Zengin Evi 1. kat plan krokisi

Hane sahiplerinin şehir dışında yaşamasından dolayı evin içerisine girilememiştir. Yapının kuzey ve güney cephelerindeki kurt boğazı geçmelerden, odaların arasında yer alan ahşap duvarlar seçilebilmektedir. Bu bilgilerden ve köyde içerisine girebildiğimiz evlerden de yola çıkılarak, yaşam alanında kapıdan içeriye girildikten sonra ortada sofa işlevi gören bir aralık ve bu aralığın iki yanında ikişer oda, bu odaların da arka tarafında yani batı cephede tuvalet ve banyonun yer aldığını düşünmekteyiz (Görsel 4.156).

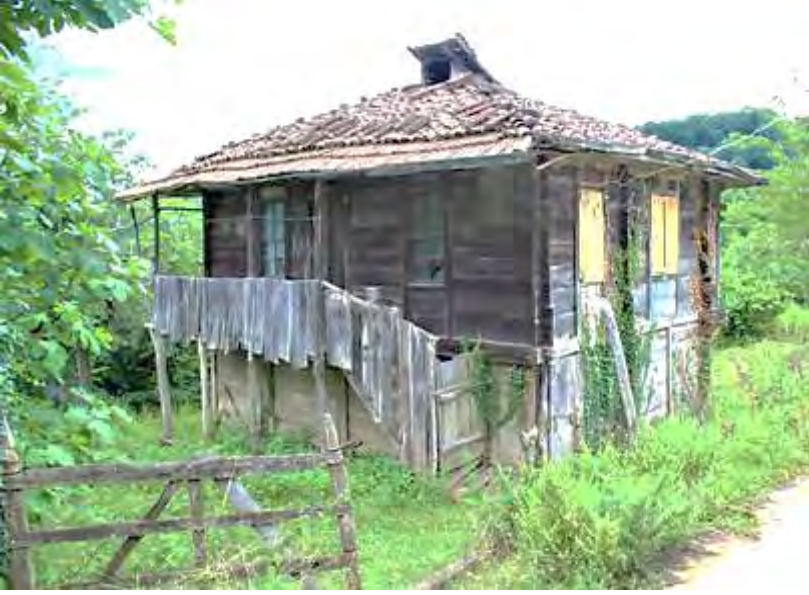
Görsel 4.157. Alan Köyü Yusuf Zengin Evi avlu kapısı ve ön cephesi

Kareye yakın planlı yapı, zemine oturan ahır katı ve üzerinde yer alan yaşam katı olmak üzere iki kattan oluşmaktadır. Tamamı ahırdan oluşan zemin katının; kuzey cephesinde birer tek kanatlı ahşap kapı, batı cephesinde ikişer, güney cephesinde ise birer küçük pencere açıklığı görülürken, doğu cephesi sağır bırakılmıştır (Görsel 4.157, Görsel 4.158, Görsel 4.159, Görsel 4.160, Görsel 4.163).

cepheden taşıntılı ve ahşap direklerle taşınmakta olan bir balkon yer almaktadır. Balkona tek kanatlı yalın bir ahşap kapı ile girilmektedir (Görsel 4.157, Görsel 4.163). Yalın cephe düzenine sahip olan yapının, doğu cephesinde ikişer dikdörtgen şekilli giyotin pencere, güney cephesinde birer giyotin ve birer tek kanatlı pencere, kuzey cephesinde ikişer pencere, batı cephesinde ise küçük birer dikdörtgen açıklık yer almaktadır. Kuzey cephede yer alan pencereler, takriben 10 cm genişliğindeki düşey tahtalar ile çevrelenmiştir. Batı cephede yer alan tuvalet ve banyo cepheden 90-100 cm kadar taşırılarak, ahşap direklerle desteklenmektedir (Görsel 4.157, Görsel 4.158, Görsel 4.159, Görsel 4.160, Görsel 4.162). Kurt boğazı geçmeler, perde başlarının duvar yüzeyinden 15-30 cm taşırılması ve duvardan 70-80 cm kadar taşmakta olan saçaklar ve cepheden taşan balkon, cepheye hareket katmaktadır. Yapıda herhangi bir süslemeye rastlanılmamıştır.

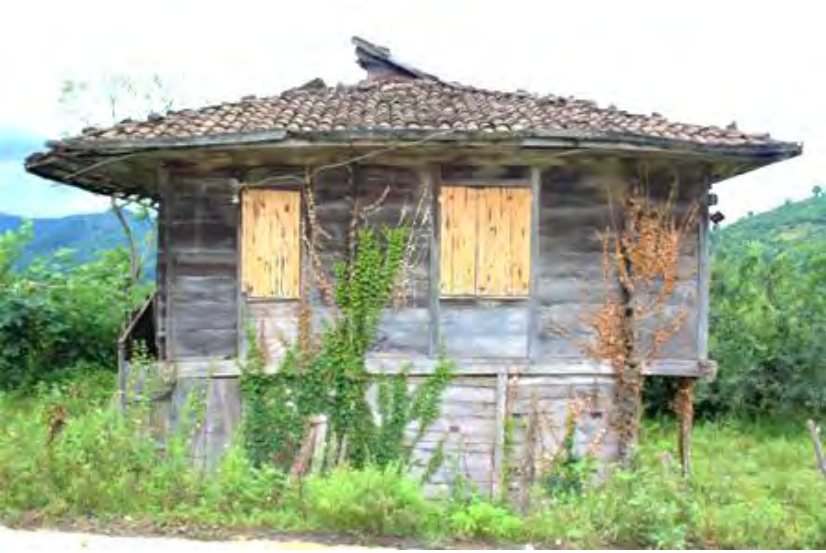
Görsel 4.158. Alan Köyü Yusuf Zengin Evi kuzey cephesi

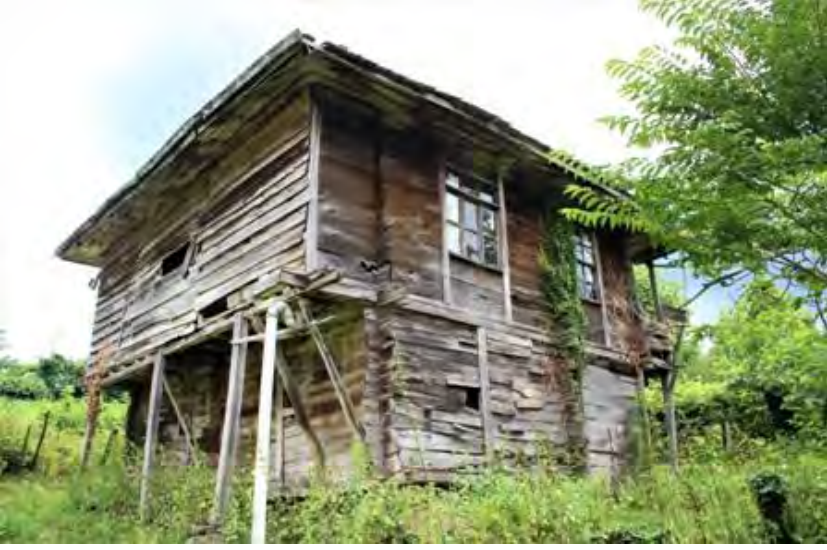
Görsel 4.159. Alan Köyü Yusuf Zengin Evi batı ve güney cepheler

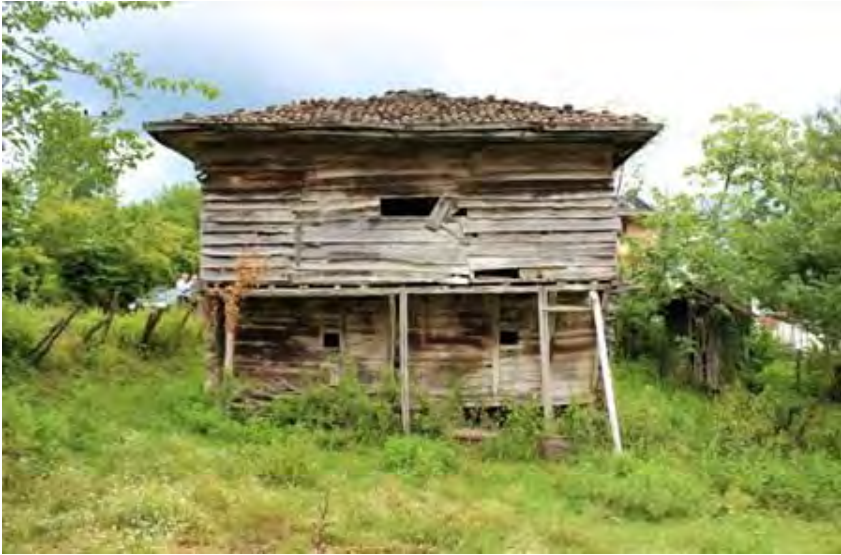
Görsel 4.160. Alan Köyü Yusuf Zengin Evi batı cephesi

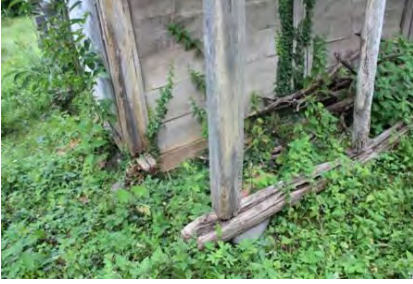
Görsel 4.161. Alan Köyü Yusuf Zengin Evi taş temel

Evin duvarları, köşelerden kurt boğazı geçmelerle ahşap yığma tekniğinde, genişliği 25-30 cm arası kestane ağacından olan ahşap perdelerin, kavilalar ile birleştirilmesiyle inşa edilmiştir. Ahşap perde boylarının yeterli olmadığı yerlerde, iki kanallı çalma boğaz tekniği kullanılmıştır. İki kat arasında 25-30 cm kalınlığında kat kirişleri yer alır (Görsel 4.157, Görsel 4.158, Görsel 4.159, Görsel 4.160). Yapı, iri moloz taşlar üzerine 15-20 cm kalınlığındaki ahşap kirişlere oturtulmuştur (Görsel 4.161).

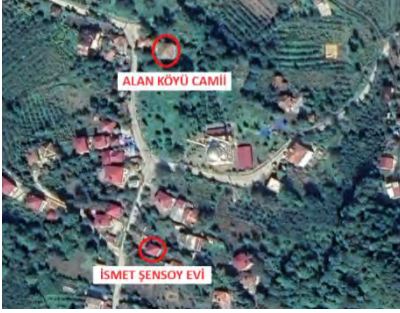
Görsel 4.165. Alan Köyü İsmet Şensoy Evi'nin uydu görünümü
<https://earth.google.com> (Erişim:
31.01.2023)

Düz bir alanda inşa edilen evin, güneyinde seren, batısında fırın, doğusunda ise muhdes ahır yer almaktadır. Dört taraftan taraba ile çevrili avluya, batıda yer alan takriben 1-1,5 m genişliğindeki ahşap kapı ile girilmektedir (Görsel 4.165, Görsel 4.166).

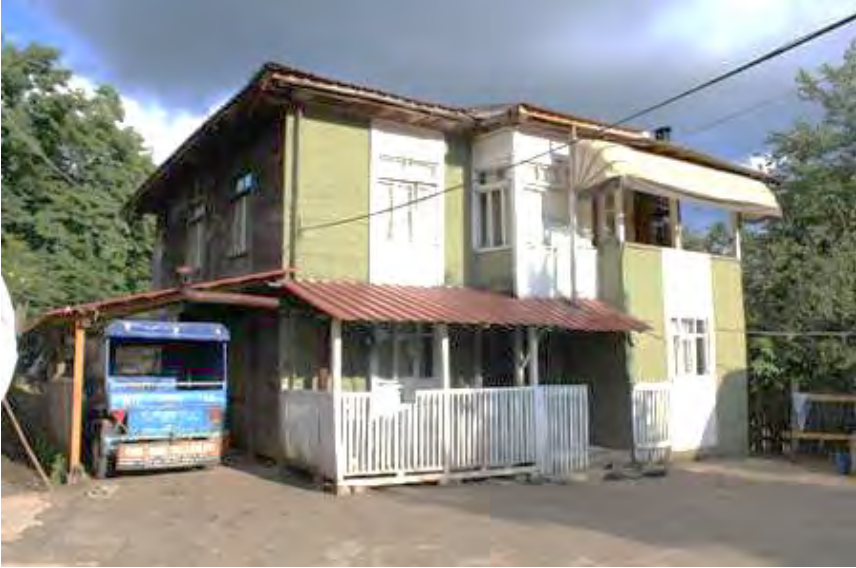
Görsel 4.169. Alan Köyü İsmet Şensoy Evi kuzey ve batı cepheler

Dıştan kareye yakın planlı yapı, iki katlıdır. Yapıya zemin katta yer alan ahşap iki kanatlı tablalı bir kapı ile girilmektedir. Bu kapının önünde, çevresi 10 cm kalınlığında, 70-80 cm yüksekliğinde düşey tahtalar ile çevrili balkon yer almaktadır. İki basamaklı beton merdiven ile çıkılan balkona, iki kanatlı ahşap kapı ile giriş sağlanmaktadır (Görsel 4.168, Görsel 4.169).

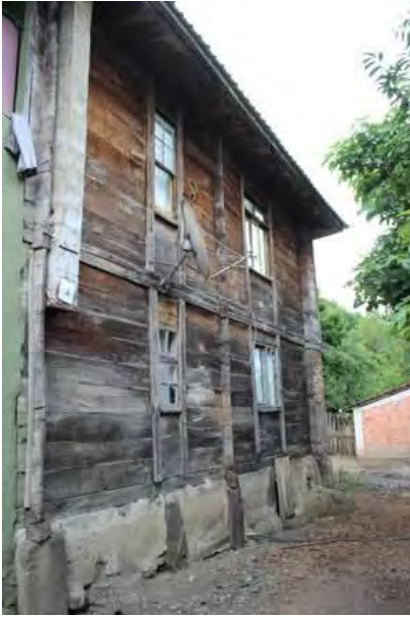
Görsel 4.171. Alan Köyü İsmet Şensoy Evi güney cephesi

kestane ağacından olan üst üste dizili ahşap perdelerin, kavilalar ile birleştirilmesiyle oluşturulmuştur. Ahşap perde boylarının yeterli olmadığı yerlerde, iki kanallı çalma boğaz tekniğiyle perdeler birleştirilmiştir. İki kat arasında 15-20 cm kalınlığında kat kirişleri yer alır (Görsel 4.171). Yapının zemin katının doğu cephesindeki tuvalet ve banyonun yer aldığı ıslak mekân bölümü, harman (ateş, kör) tuğla dolgulu ahşap karkas sistemiyle inşa edilmiştir. Harman tuğla, bazı yerlerde fabrika çıkışlı delikli tuğla ile değiştirilmiştir (Görsel 4.170, Görsel 4.173). Yapı, 25-90 cm ölçülerindeki farklı boyutlardaki taşlar üzerine, 20-25 cm kalınlığındaki ahşap kirişlere oturtulmuştur. 25-90 cm kot farkı görülen yapının temel taşlarının aralarında kalan boşluklar; kuzey cephesinde boş bırakılırken, batı cephesinde bir kısmı toprağın altında kalmış, güney ve doğu cephesinde ise farklı boyutlarda moloz taşlarla doldurulmuştur. Bu taşlar bazı yerlerde beton ile örtülmüştür (Görsel 4.171, Görsel 4.172, Görsel 4.173, Görsel 4.174).

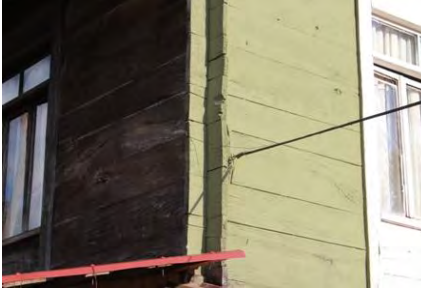
Görsel 4.175. Alan Köyü İsmet Şensoy Evi kurt boğazı geçmeler

Yapı, köşelerden kurt boğazı geçmelerle ahşap yığma tekniğinde ve tuğla dolgulu ahşap karkas sistem olmak üzere karma sistemle inşa edilmiştir (Görsel 4.175). Yapının duvarları, genişliği 25-30 cm arası,

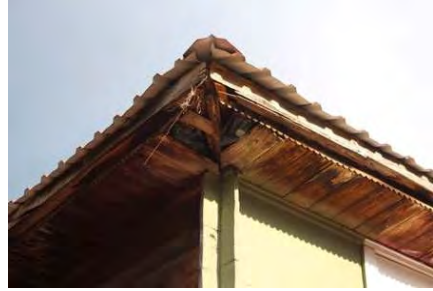
Görsel 4.176. Alan Köyü İsmet Şensoy Evi çatı saçağı

Orijinalinde kiremitle kaplı olan ahşap topuz çatılı yapı, günümüzde sac ile değiştirilmiştir. Çatının sağ tarafında, beton malzemeden baca görülmektedir. Alttan düz tahta kaplamalı ve uçlarında ahşap damlalık görülen çatı saçağı, duvardan 70-80 cm kadar taşmaktadır (Görsel 4.168, Görsel 4.176).

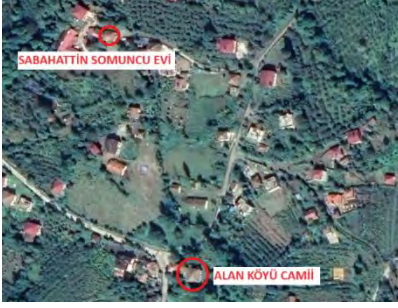
Görsel 4.177. Alan Köyü Sabahattin Somuncu Evi'nin uydu görünümü
<https://earth.google.com> (Erişim: 31.01.2023)

Kuzeyden güneye doğru hafif eğimli alanda yer alan evin; doğusunda seren, kuzeyinde fırın ve batısında yeni yapılmış ahır yer almaktadır. Evin avlusu dört taraftan taraba ile çevrilidir. Avluya kuzeyde yer alan takriben 3-4 metre genişliğindeki biri tek kanatlı metal, diğeri ise iki kanatlı ahşap olan kapı ile girilmektedir (Görsel 4.177, Görsel 4.178).

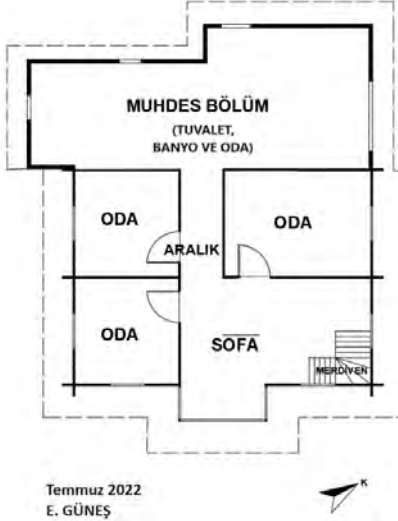
Görsel 4.179. Alan Köyü Sabahattin Somuncu Evi 1. kat plan krokisi

Her iki katında da iç sofalı plan tipinin görüldüğü yapıda, sofalar köşede yer almaktadır. Zemin kata, iki kanatlı kapıdan girildiğinde, sol tarafta mutfak sağ tarafta sofanın köşesinde yer alan merdiven ile arka cepheye uzana aralığın sağ tarafında ikişer, sol tarafında ise birer oda ve tuvalet yer almaktadır. Ahşap bir merdiven ile ulaşılan 1. katta çıkmalı bir sofa ve bu sofadan geçilen bir aralık ile odalar, tuvalet ve banyoya ulaşılmaktadır (Görsel 4.179).

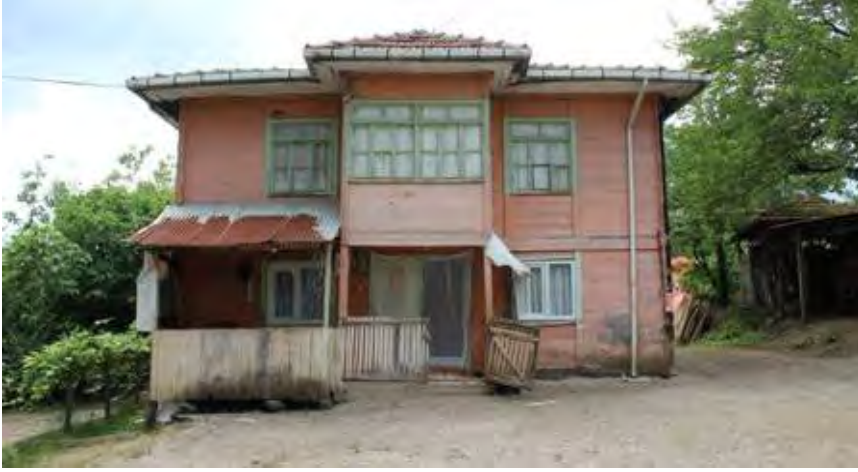
Görsel 4.181. Alan Köyü Sabahattin Somuncu Evi ön cephesi

Dıştan kareye yakın planlı yapı, iki katlıdır. Eve, doğu cephede yer alan çıkmanın altındaki iki kanatlı tablalı ahşap kapı ile girilmektedir. Evin giriş bölümü ve solunda yer alan bölüm, balkon haline getirilerek etrafı düşey tahtalarla çevrilmiştir. Balkona, tek kanatlı ahşap bir kapı ile girilmektedir (Görsel 4.181).

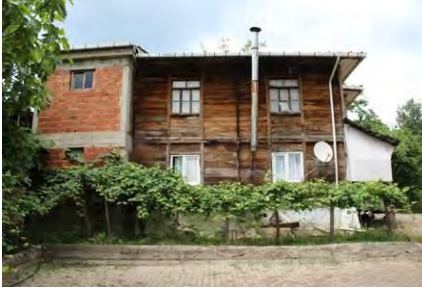
Görsel 4.182. Alan Köyü Sabahattin Somuncu Evi güney cephesi

Yapı, yalın cephe düzenine sahiptir. Yapının arka cephesi muhdes tuğla malzeme ile uzatılarak her iki kata da odalar eklenmiştir (Görsel 4.182, Görsel 4.184). Yapının özgün bölümünde zemin katının; doğu, kuzey ve güney cephelerinde ikişer tek kanatlı PVC pencereler görülmektedir. Üst katta orijinalliğini koruyan pencereler, doğu, kuzey ve güney cephelerinde ahşap malzemedeki tek kanatlıdır. Doğü cephede yer alan çıkma, üç yönden tek kanatlı ahşap pencerelidir (Görsel 4.181, Görsel 4.182, Görsel 4.183, Görsel 4.184). Kurt boğazı geçmeler, perde başlarının duvar yüzeyinden 15-30 cm taşırılması, ön cephede görülen çıkma ve duvardan 70-80 cm kadar taşmakta olan saçaklar, cepheye hareket katmaktadır. Yapıda herhangi bir süslemeye rastlanılmamıştır.

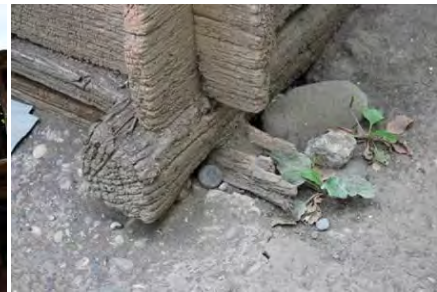
Görsel 4.185. Alan Köyü Sabahattin Somuncu Evi taban kirişleri

Yapı, köşelerden kurt boğazı geçmelerle ahşap yığma tekniğinde inşa edilmiştir. Yapının duvarları, genişliği 25-30 arası kestane ağacından olan üst üste dizili ahşap perdelerin, kavilalar ile birleştirilmesiyle oluşturulmuştur. İki kat arasında 25-30 cm kalınlığında kat kirişleri yer alır (Görsel 4.186). Yapı, farklı boyutlardaki moloz taşlar üzerine, 15-20 cm kalınlığındaki ahşap kirişlere oturtulmuştur (Görsel 4.185).

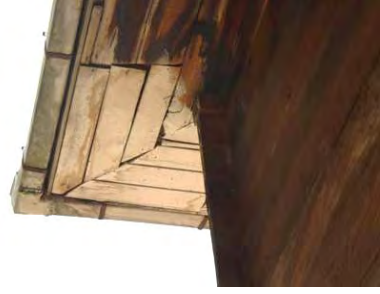
Görsel 4.187. Alan Köyü Sabahattin Somuncu Evi çatı saçağı

Kiremitle kaplı olan yapı, ahşap topuz çatılıdır. Ahşap direklerle taşınan tek eğimli balkonun çatısı, sac ile örtülüdür. Alttan düz tahta kaplamalı olan çatı saçağı, duvardan 70-80 cm kadar taşmaktadır (Görsel 4.187).

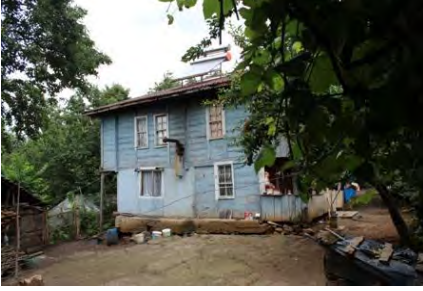
Görsel 4.193. Alan Köyü Yusuf Arslan Evi güney cephesi

Ahşap yığma ve zemin katın bir kısmında görülen tuğla dolgulu ahşap karkas yapı, köşelerden kurt boğazı geçmelerle inşa edilmiştir. Yapının duvarları, genişliği 25-30 cm arası kestane ağacından olan üst üste dizili ahşap perdelerin kavilalar ile birleştirilmesiyle oluşturulmuştur (Görsel 4.194, Görsel 4.195, Görsel 4.196). İki kat arasında 25-30 cm kalınlığında kat kirişleri yer alır (Görsel 4.195). Yapı, iri moloz taşlar üzerine 15-20 cm kalınlığındaki ahşap kirişlere oturtulmuştur. Taşlar, bazı yerlerde beton ile yenilenmiş bazı yerlerde de taşların üzeri beton ile örtülmüştür (Görsel 4.193).

bölümün duvarları, sıva ile kapatılmış ve tuvaletin yer aldığı duvar, tuğla ile değiştirilmiştir (Görsel 4.193, Görsel 4.194).

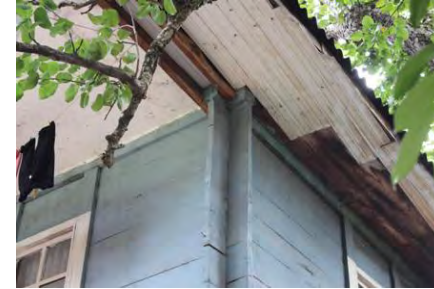
Görsel 4.196. Alan Köyü Yusuf Arslan Evi kurt boğazı geçmeler ve çatı saçağı

Orijinalinde kiremitle kaplı olan ahşap topuz çatılı yapı, günümüzde sac ile değiştirilmiştir. Alttan düz tahta kaplamalı olan çatı saçağının, uç kısmında damlalık görülmektedir. Saçaklar, duvardan 70-80 cm kadar taşmaktadır (Görsel 4.196).

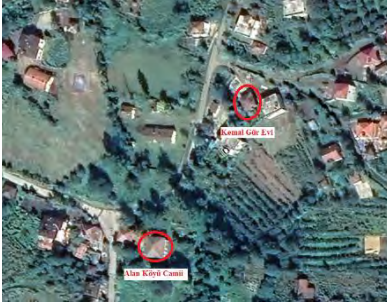
Görsel 4.197. Alan Köyü Kemal Gür Evi'nin uydu görünümü
<https://earth.google.com> (Erişim: 01.02.2023)

Köy merkezindeki ahşap caminin 170 m kadar kuzeyinde, yer alan Kemal Gür Evi, hafif eğimli bir alanda inşa edilmiştir. Ön cephesi batı yönüne bakan evin, batı yönünde patika yol, kuzeyinde ise yeni yapılan betonarme bir ev yer almaktadır. Batı yönündeki ahşap bir kapı ile girilen avlunun, bir kısmı taraba ile çevrilmiştir (Görsel 4.197, Görsel 4.198,

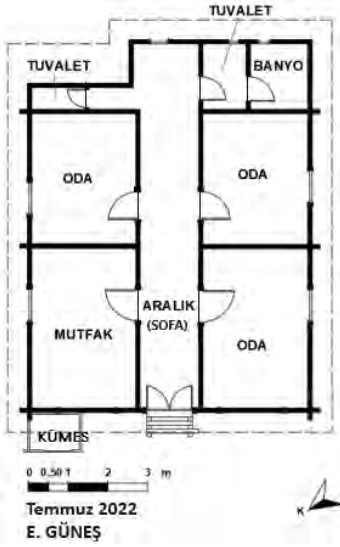
Görsel 4.199. Alan Köyü Kemal Gür Evi 1. kat planı

Yaşam katına, batı cephede yer alan, iki kanatlı tablalı ahşap bir kapı ile girilmektedir. Bu kapıya üç basamaklı ahşap bir merdiven ile ulaşılmaktadır (Görsel 4.208). Kapıdan içeriye girildiğinde 122 cm genişliğinde 9,39 m uzunluğunda sofa işlevi gören bir aralık yer alır. Aralığın iki yanında da ikişer dikdörtgen planlı odalar yer almaktadır. Yalın ahşap kapılar ile girilen odalarda birer pencere yer almaktadır. Aralığın bitiminde sol tarafta tuvalet, sağ tarafta ise cepheden taşıntılı olan tuvalet ve banyo yer almaktadır (Görsel 4.199).

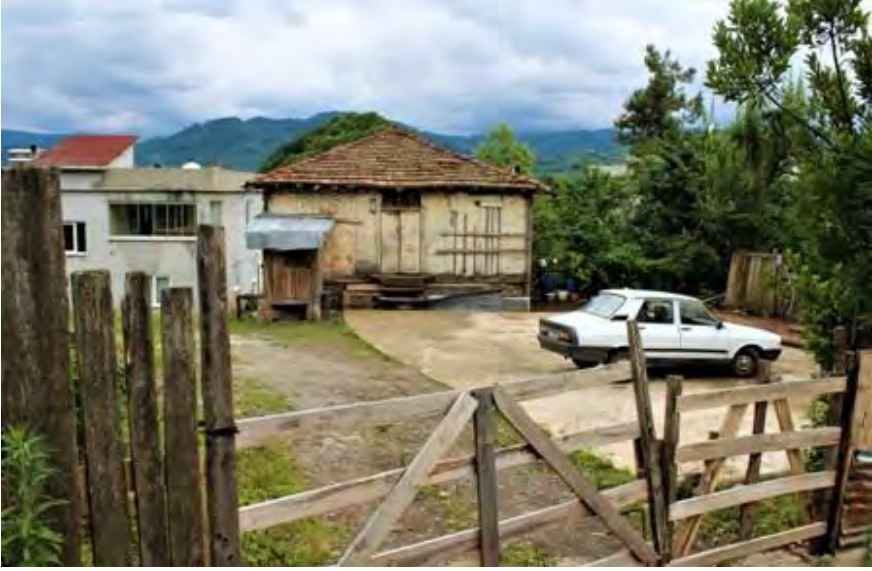
Görsel 4.201. Alan Köyü Kemal Gür Evi avlu giriş kapısı ve ön cephesi

Görsel 4.201). Kitâbesi bulunmayan yapı, hane sahibi Kemal Gür'ün ifadesine göre, 1966 yılında yapı ustaları olan Dursun Somuncu ve Dursun Bircan tarafından inşa edilmiştir.

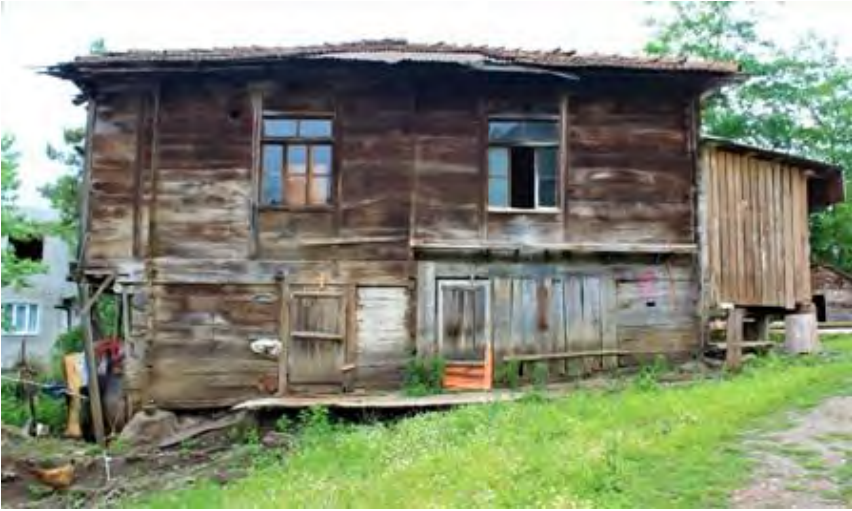
Görsel 4.202. Alan Köyü Kemal Gür Evi kuzey cephesi

Dikdörtgen planlı yapı, zemine oturan ahır katı ve üzerinde yer alan yaşam katı olmak üzere iki kattan oluşmaktadır. Tamamı ahırdan oluşan zemin katının kuzey ve güney cephelerinde ikişer tek kanatlı ahşap kapı, doğu cephesinde küçük birer pencere açıklığı yer alırken batı cephesi sağır bırakılmıştır. Sağır bırakılan batı cephenin sol tarafı moloz taş ile örülmüştür. Girişleri ayrı olan odaların ikisi kuzey, diğer ikisi ise güney yönünde yer almaktadır (Görsel 4.202, Görsel 4.203, Görsel 4.204).

Yalın cephe düzenine sahip süslemesiz olan yapının, ön cephesinin ortasında birer kapı yer alır. Kapının iki yanında yer alan pencerelerden birisi düşey tahta, diğeri ise tuğla ile kapatılmıştır. Cephenin sol köşesine 2020 yılında ahşap kümes eklenmiştir (Görsel 4.203). Kuzey ve güney cephelerinden ikişer tek kanatlı, doğu cephesinde ise üçer küçük pencere açıklıkları görülmektedir (Görsel 4.202, Görsel 4.203).

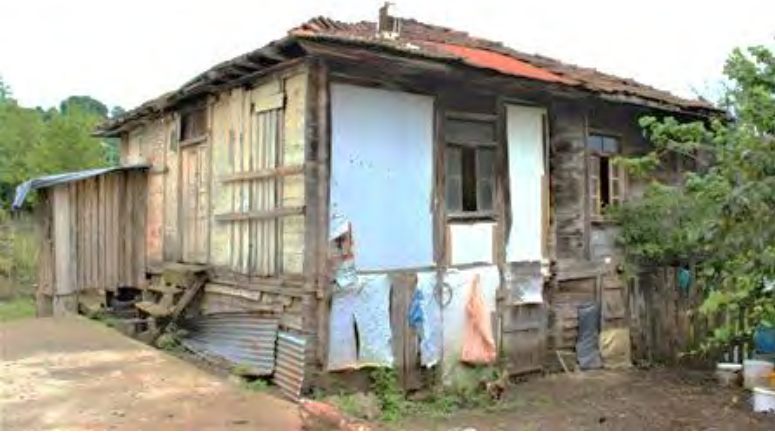
Görsel 4.203. Alan Köyü Kemal Gür Evi güney cephesi

Kiremitle kaplı olan topuz çatılı yapının çatı saçağı, duvardan 70-80 cm kadar taşmaktadır. Saçak altları düz kaplamalı olan yapının, bazı yerlerinde bu kaplamalar kopmuş durumdadır (Görsel 4.203, Görsel 4.204).

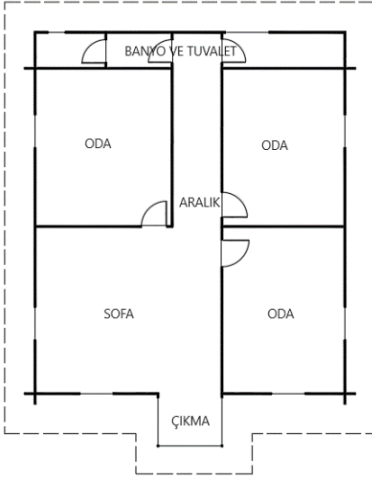
Görsel 4.211. Alan Köyü Mehmet Şensoy Evi 1. kat plan krokisi

Hane sahibinin müsait olmaması sebebiyle evin içerisi ayrıntılı olarak incelenememiştir. Yapının kuzey ve güney cephelerinde, duvar yüzeyinden taşırılan kurt boğazı geçmeli perde başlarından, üç yönlü çalma boğaz geçmeli dikmelerden odaların aralarında yer alan ahşap duvarlar görülebilmekte ve oda sayısını seçebilmekteyiz. Bu bilgilerden hareketle evin zemin katında, kapıdan girildiğinde köşede bir sofa, sofadan geçilen ikişer oda ile banyo ve tuvalet geçiş sağlayan birer aralığın yer aldığı düşünmekteyiz. Tuvalet ve bir banyonun yer aldığı bölümden, avluya çıkılan bir kapı görülmektedir. 1. katta ise muhtemelen merdivenle ulaşılan ve köşede yer alan çıkmalı bir sofa, sofadan ulaşılan aralık, sofa ve aralıktan ulaşılan üç oda ile tuvalet ve banyo yer almalıdır (Görsel 4.211).
