SALIPAZARI İLÇESİ ALAN KARACAÖREN VE
KARAMAN KÖYLERİNDE KIRSAL MİMARİ

Eda GÜNEŞ

Kitap, Ondokuz Mayıs Üniversitesi, Lisansüstü Eğitim Enstitüsü, Sanat Tarihi Ana Bilim Dalı, Doç. Dr. Mehmet Sami BAYRAKTAR danışmanlığında Eda GÜNEŞ tarafından 2024 yılında hazırlanan "Samsun Salıpazarı İlçesi Karaman, Alan ve Karacaören Köylerinde Kırsal Mimari" adlı yüksek lisans tezinden üretilmiştir.

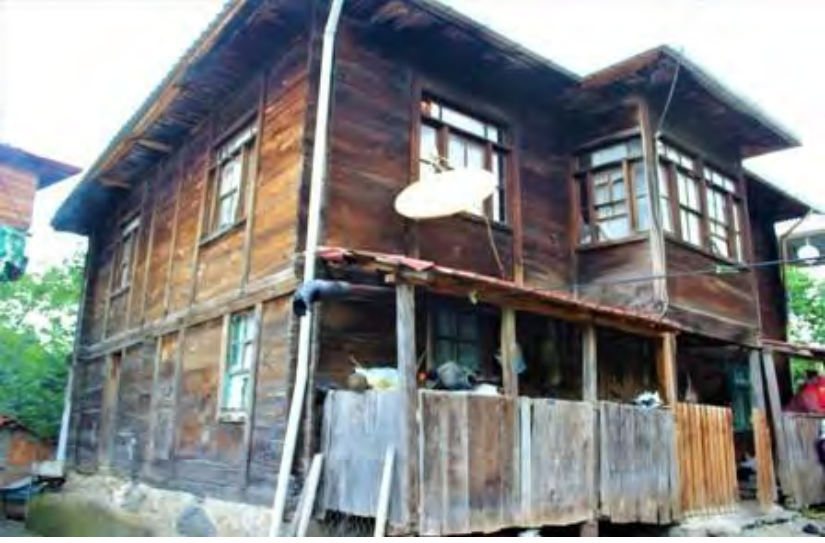
Görsel 4.213. Alan Köyü Mehmet Şensoy Evi güney ve doğu cephesi

Balkonun iki yanında biri dikdörtgen şekilli giyotin diğeri ise tek kanatlı pencere görülmektedir (Görsel 4.213). Zemin katın güney cephesinde, birer dikdörtgen şekilli giyotin pencere, tek kanatlı ahşap kapı ve küçük tuvalet penceresi görülmektedir. Kuzey cephesinde, ikişer tek kanatlı, batı cephesinde ise küçük ikişer pencere açıklığı görülmektedir. Üst katın ön cephesinin ortasında üç yönden giyotin pencereli çıkma ve çıkmanın iki yanından birer giyotin kanatlı pencere yer almaktadır. Kuzey ve güney cephelerinde, ikişer giyotin kanatlı pencere, batı cephesinde ise biri tek kanatlı diğeri ise küçük ölçekli tek kanatlı pencere yer almaktadır (Görsel 4.213, Görsel 4.214). Özgün halde tahta kaplı ahşap karkas sistemli ve süslemesiz olan yapının batı cephesinin dolgu malzemesi, tuğla ile değiştirilmiştir (Görsel 4.215). Kurt boğazı geçmeler, perde başlarının duvar yüzeyinden 15-30 cm taşırılması, ön cephede yer alan çıkma ve duvardan 70-80 cm kadar taşmakta olan saçaklar, cepheye hareket katmaktadır.

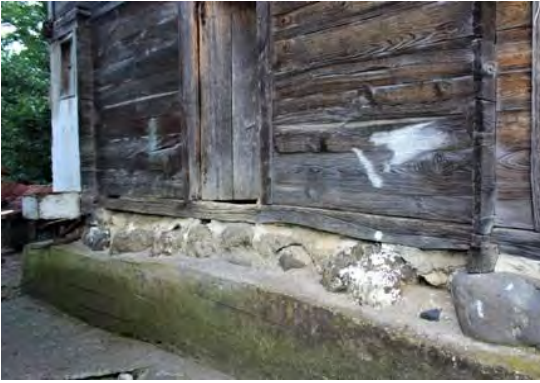
Görsel 4.216. Alan Köyü Mehmet Şensoy Evi güney cephe taş temel

İri moloz taşlar üzerine 15-20 cm kalınlığındaki ahşap kirişlere oturtulan yapı, köşelerde kurt boğazı geçmelerle ahşap yığma tekniğinde inşa edilmiştir. Taşların aralarında kalan boşluklar, küçük moloz taşlar ve beton ile kapatılmıştır (Görsel 4.216).

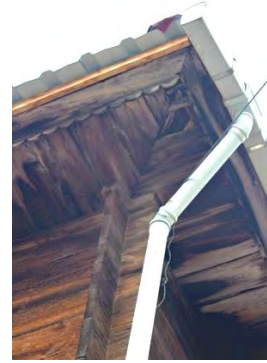
Görsel 4.217. Alan Köyü Mehmet Şensoy Evi kurt boğazı geçmeler ve çatı saçağı

Özgün halde kiremitle kaplı ahşap topuz çatılı yapı, günümüzde sac ile yenilenmiş durumdadır. Alttan düz tahta kaplamalı olan çatı saçağı, duvardan 70-80 cm kadar taşmaktadır. Saçak uçlarında damlalık görülmektedir (Görsel 4.217).

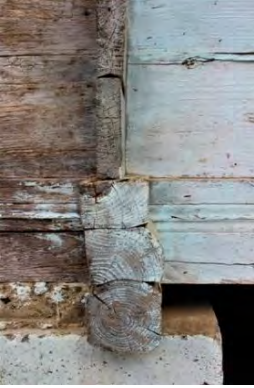
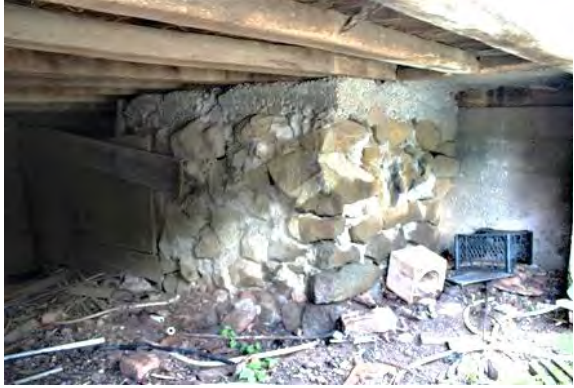
Evin duvarları, köşelerden kurt boğazı geçmeli ahşap yığma tekniğinde inşa edilmiştir. Yapının duvarları, genişliği 25-30 cm arası kestane ağacından olan üst üste dizili ahşap perdelerin kavilalar ile birleştirilmesiyle oluşturulmuştur. İki kat arasında, 25-30 cm kalınlığında kat kirişleri yer alır (Görsel 4.221, Görsel 4.222). Yapı, iri moloz taşlar üzerine 15-20 cm kalınlığındaki ahşap kirişlere oturtulmuştur (Görsel 4.222, Görsel 4.223).

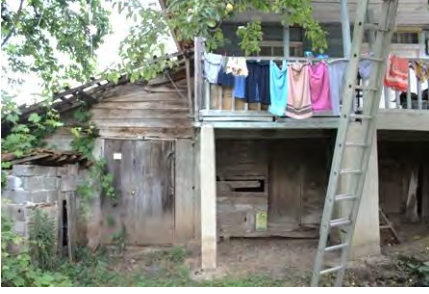
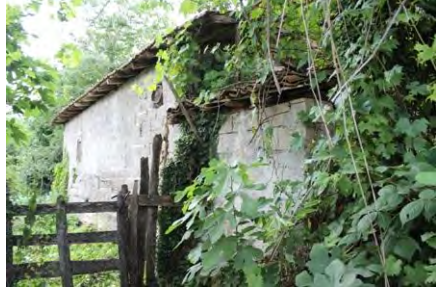
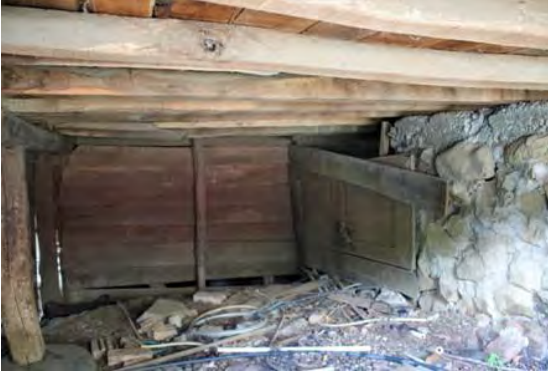
Kareye yakın planlı yapı, zemine oturan ahır katı ve üzerinde yer alan yaşam katı olmak üzere iki kattan oluşmaktadır. Yarıları tek kanatlı ahşap kapı ile girilen ahır olup, diğer yarıları ise boş bırakılan zemin katının batı cephesinde, cepheden taşıntılı kaba yonu taş ve ahşap malzemeden inşa edilmiş olan iki kanatlı ahşap kapı ile girilen bir bölüm yer almaktadır. Bu bölümün önünde biri yapıya bitişik ve kaba yonu taş diğeri ise yapıdan birkaç metre mesafede ahşap malzemeli küçük ölçekli iki kümes yer almaktadır (Görsel 4.224, Görsel 4.225, Görsel 4.226).

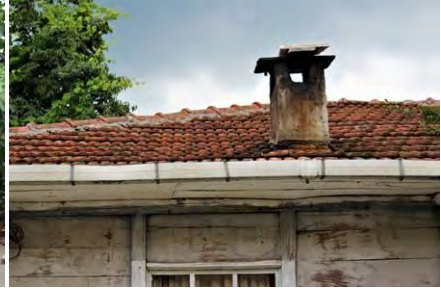
Görsel 4.231. Alan Köyü Celalettin Somuncu Evi çatısı

Marsilya kiremitle kaplı olan yapı, topuz çatılıdır. Alttan düz tahta kaplamalı olan çatı saçağı, duvardan 70-80 cm kadar taşmaktadır (Görsel 4.231).

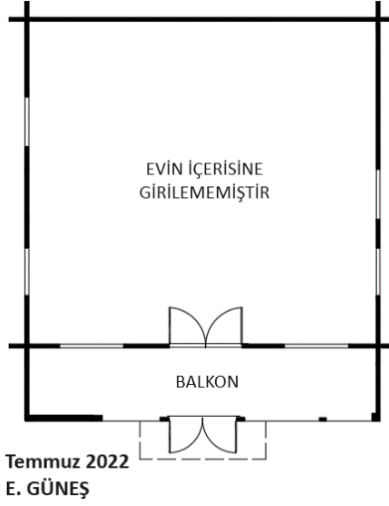
Görsel 4.234. Alan Köyü Resul Zengin Evi zemin katı plan krokisi

İçten ayrıntılı olarak incelenemeyen yapının; muhtemelen zemin katın köşesinde bir sofa, bu sofadan geçilen üç oda ile arka cephede banyo ve tuvalet yer alır. 1. katta ise köşede çıkmalı sofa, sofadan geçilen bir aralık, girişleri sofa ve aralıktan olan odalar ile arka cephede tuvalet ve banyo yer almalıdır (Görsel 4.234).

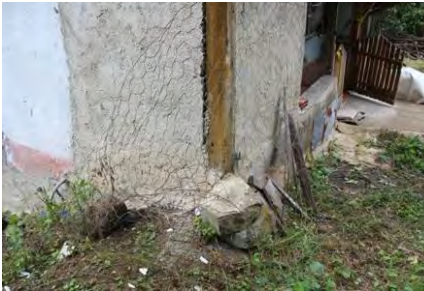
Görsel 4.236. Alan Köyü Resul
Zengin Evi taban kirişi

Alt katı ahşap karkas, üst katı ise köşelerden kurt boğazı geçmelerle birleştirilen ahşap yığma tekniğindeki yapı, karma sistemle inşa edilmiştir. Özgün halde tuğla dolgulu olan alt katın duvarları, günümüzde sıva ile kapatılmıştır (Görsel 4.235, Görsel 4.239). Üst katın duvarları, genişliği 25-30 cm arası kestane ağacından olan üst üste dizili ahşap perdelerin kavilalar ile birleştirilmesiyle oluşturulmuştur (Görsel 4.238). Yapı, iri moloz taşlar üzerine 15-20 cm kalınlığındaki ahşap kirişlere oturtulmuştur. Aralarda kalan boşluklar bazı yerlerde farklı boyutlardaki moloz taşlarla ile doldurulurken, bazı yerlerde boş bırakılmıştır (Görsel 4.236).

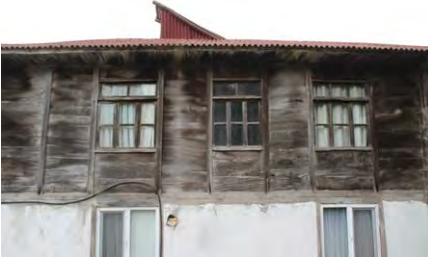
Görsel 4.238. Alan Köyü Resul Zengin Evi batı cephesi

Yapının üst katında, güneye bakan ön cephesinde özgün halde bir çıkma olduğu anlaşılmaktadır. Günümüzde bu çıkmanın, ön duvarı bırakılarak, iki kenarındaki ahşap perdeler kaldırılmış ve muhdes olan balkona açılmıştır. Balkonun; doğu ve batıya bakan yönleri yatay tahtalarla kapatılırken, güneye bakan ön kısmı takriben 90-100 cm yüksekliğindeki dikey tahtalar ile çevrilmiştir (Görsel 4.237). Yapının güney cephesinde, iki kanatlı ikişer ahşap pencere ve iki kanatlı ahşap kapı, doğu cephesinde ikişer iki kanatlı ahşap pencere, batı cephesinde ise üçer iki kanatlı ahşap pencere görülmektedir (Görsel 4.235, Görsel 4.238, Görsel 4.239, Görsel 4.240).

Orijinalinde kiremitle kaplı olan kırma çatılı yapı, günümüzde sac ile değiştirilmiştir. Çatı üzerinde birer kedilik yer alır. Alttan düz tahta kaplamalı olan çatı saçağı, duvardan 70-80 cm kadar taşmaktadır (Görsel 4.238).

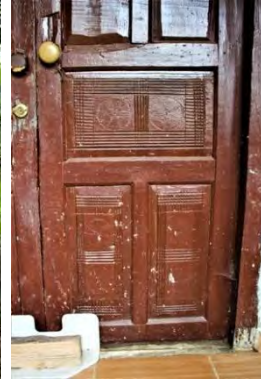
Görsel 4.241. Alan Köyü Resul Zengin Evi giriş kapısı

Evin, ahşap malzemeli iki kanatlı giriş kapısının üzerindeki basit oymalarla yapılmış süslemeler, dairesel şekiller içerisinde bitkisel motifler ve geliş güzel çizgilerden oluşmaktadır (Görsel 4.241).

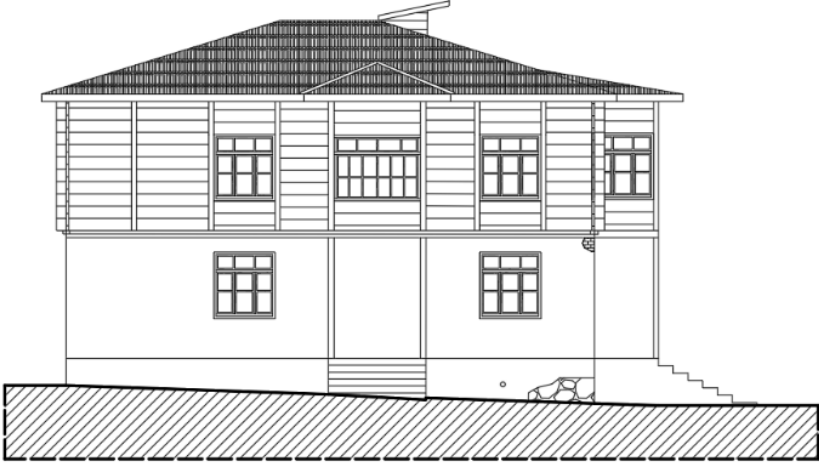
Görsel 4.246. Alan Köyü Veysel Bircan Evi ön cephe görünüşü

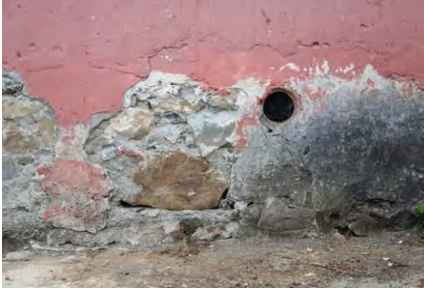
Görsel 4.252. Alan Köyü Veysel
Bircan Evi doğu cephesi taş temel ve
havalandırma deliği

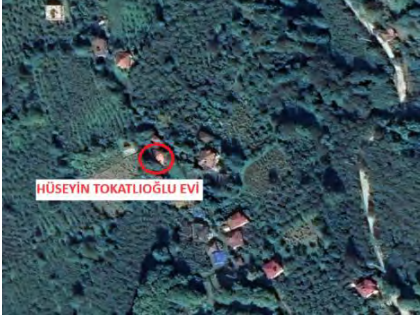
Görsel 4.256. Karacaören Köyü Hüseyin Tokatlıoğlu Evi'nin uydu görünümü

bakan evin; kuzeyinde serin, batısında tarla, doğu yönünde ise patika yol yer almaktadır (Görsel 4.256, Görsel 4.257). Kitâbesi bulunmayan yapı, komşunun ifadesine göre 1949 yılında yapı ustası Ali Uysal tarafından inşa edilmiştir.

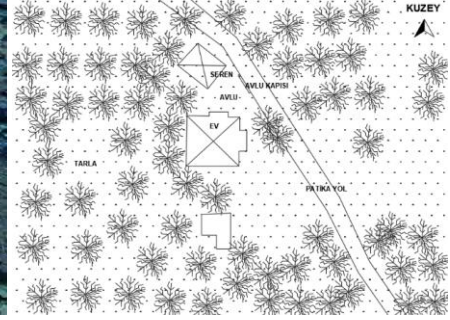
Görsel 4.257. Karacaören Köyü Hüseyin Tokatlıoğlu Evi vaziyet plan krokisi

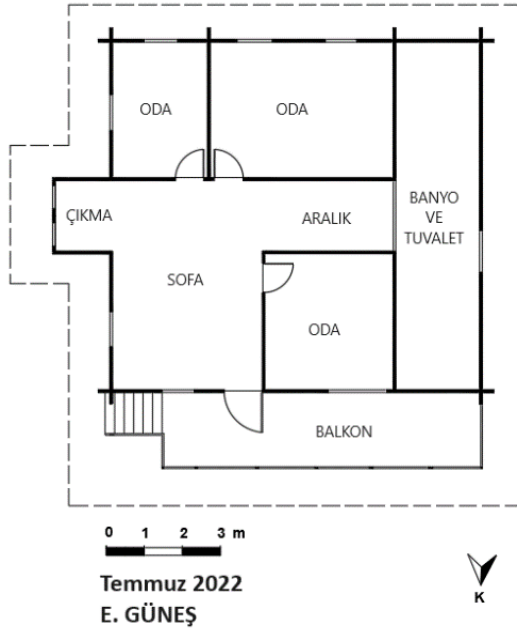
Görsel 4.258. Karacaören Köyü Hüseyin Tokatlıoğlu Evi planı

Hane sahibinin evde olmamasından dolayı evin içerisine girilememiştir. Zemin katı ahır olan evin, bu katında muhtemelen üç ya da dört oda yer almaktadır. Tipolojik olarak iç sofalı plan tipinin yer aldığını yaşam katında, içeriye girildiğinde muhtemelen köşede çıkmalı bir sofa, sofanın iki yanında odalar ile geçişi sofadan sağlanan aralık yer almalıdır.

Bu aralıktan da tuvalet ve banyoya geçilen bir plan düzeni olmalıdır (Görsel 4.258).

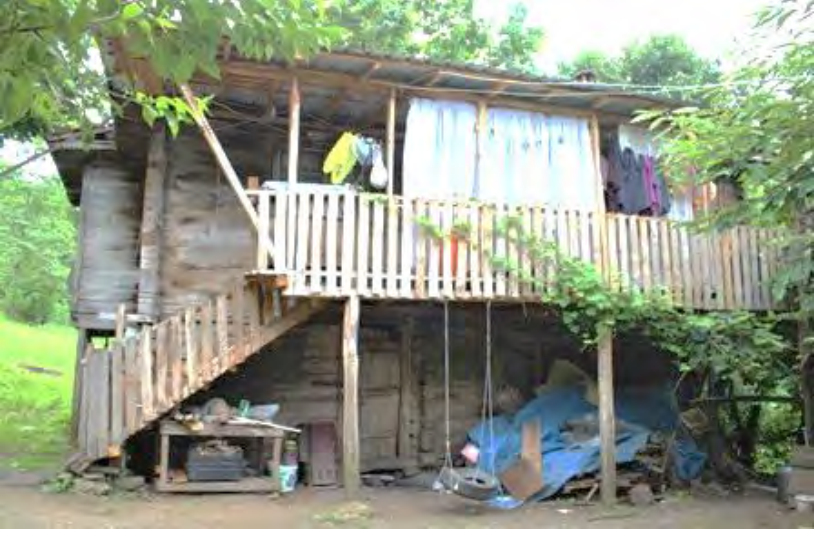
Görsel 4.259. Karacaören Köyü Hüseyin Tokatlıođlu Evi ön cephesi

Kareye yakın planlı yapı, zemine oturan ahır katı ve üzerinde yer alan yaşam katı olmak üzere iki kattan oluşmaktadır (Görsel 4.259). Ahırın bir kısmı ve yaşam katının tamamı köşelerden kurt boğazı geçmeli ahşap yığma tekniğinde, ahırın diğer kısmı ise kaba yontulmuş ahşap yığma ile köşelerde kara boğaz geçmelidir (Görsel 4.261, Görsel 4.263). Yapının duvarları, genişliği 25-30 cm arası kestane ağacından olan üst üste dizili ahşap perdelerin kavilalar ile birleştirilmesiyle oluşturulmuştur. İki kat arasında 25-30 cm kalınlığında kat kirişleri yer almaktadır (Görsel 4.261, Görsel 4.264). Yapı, moloz taşlar üzerine 15-20 cm kalınlığındaki ahşap kirişlere oturtulmuştur (Görsel 4.264).

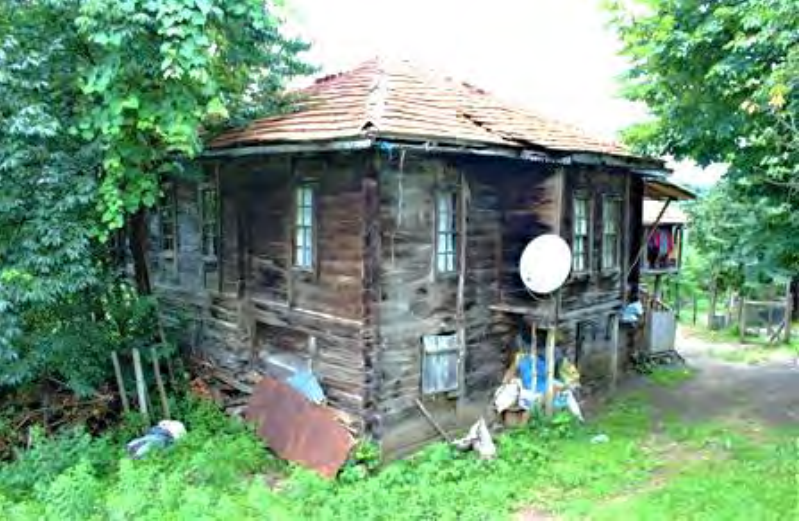
Görsel 4.261. Karacaören Köyü Hüseyin Tokatlıođlu Evi güney ve dođu cephesi

Marsilya kiremitle kaplı olan yapı, topuz çatılıdır. Alttan düz tahta kaplamalı ve duvardan 70-80 cm kadar taşmakta olan çatı saçağının uç kısımlarında damlalık görülmektedir (Görsel 4.261, Görsel 4.266).

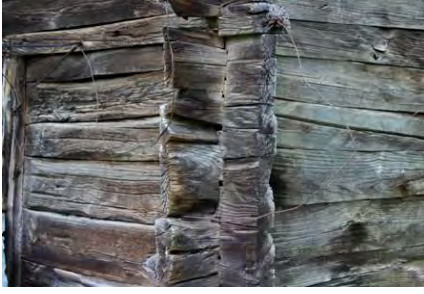
Görsel 4.263. Karacaören Köyü
Hüseyin Tokatlıoğlu Evi kurt boğazı
geçmeler

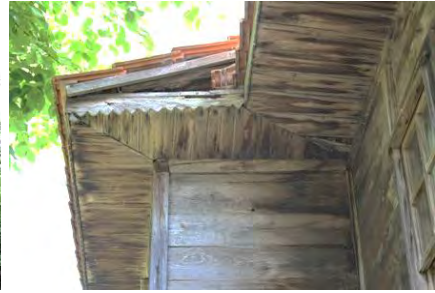
Görsel 4.266. Karacaören Köyü
Hüseyin Tokatlıoğlu Evi çatı saçağı

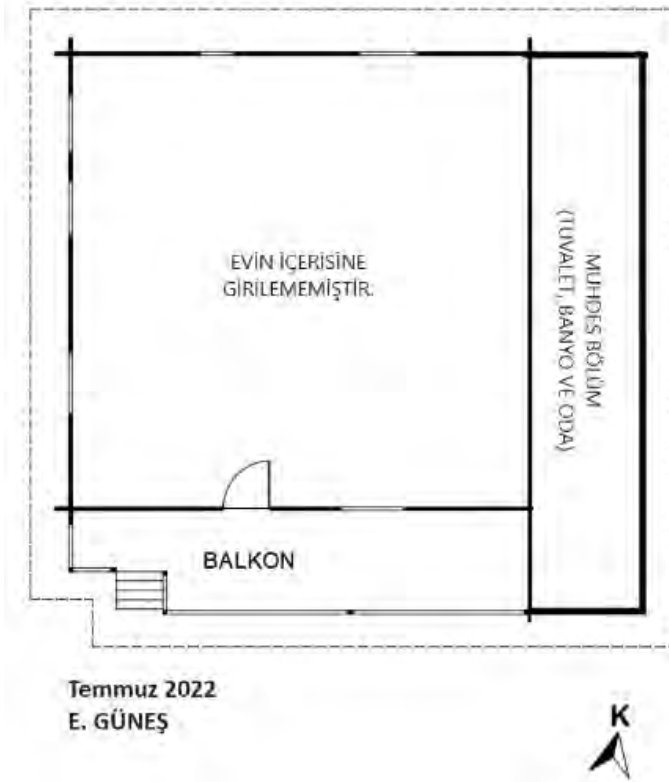
Görsel 4.269. Karacaören Köyü İlyas Keskin Evi plan krokisi

Ayrıntılı olarak incelenemeyen evin; zemin katında muhtemelen üç veya dört oda yer almaktadır. Yaşam katında ise girişte balkon, balkondan içeriye girildiğinde muhtemelen sofa görevi gören bir aralık ve aralığın etrafında da üç veya dört oda ile banyo ve tuvalet yer almalıdır (Görsel 4.269).

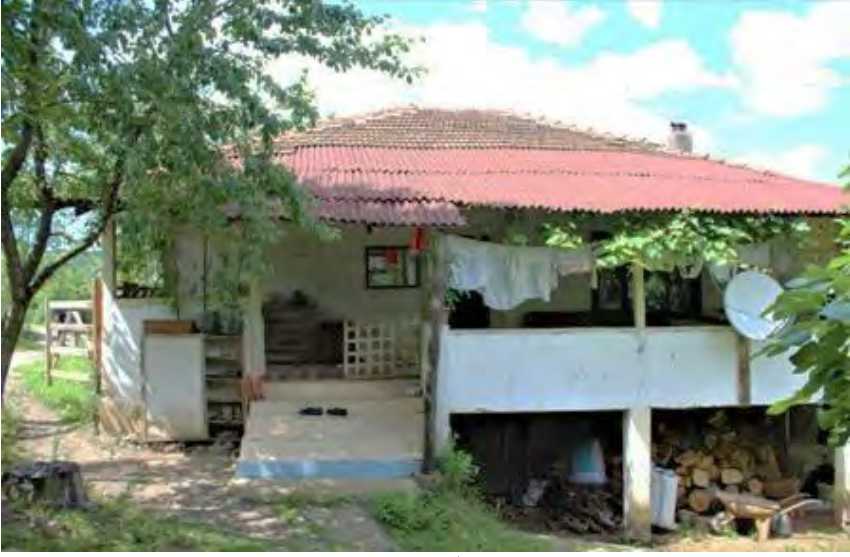
Görsel 4.270. Karacaören Köyü İlyas Keskin Evi ön cephesi

Kareye yakın planlı yapı, zemine oturan ahır katı ve üzerinde yer alan yaşam katı olmak üzere iki kattan oluşmaktadır. Tamamı ahırdan oluşan zemin katının kuzey ve güney cephesinde, birer tek kanatlı ahşap kapı yer almaktadır. Bazı yerlerde kabaca yontulmuş ahşap perde duvarların yer aldığı zemin katın kuzey cephesinde, küçük birer havalandırma penceresi görülmektedir (Görsel 4.270, Görsel 4.272).

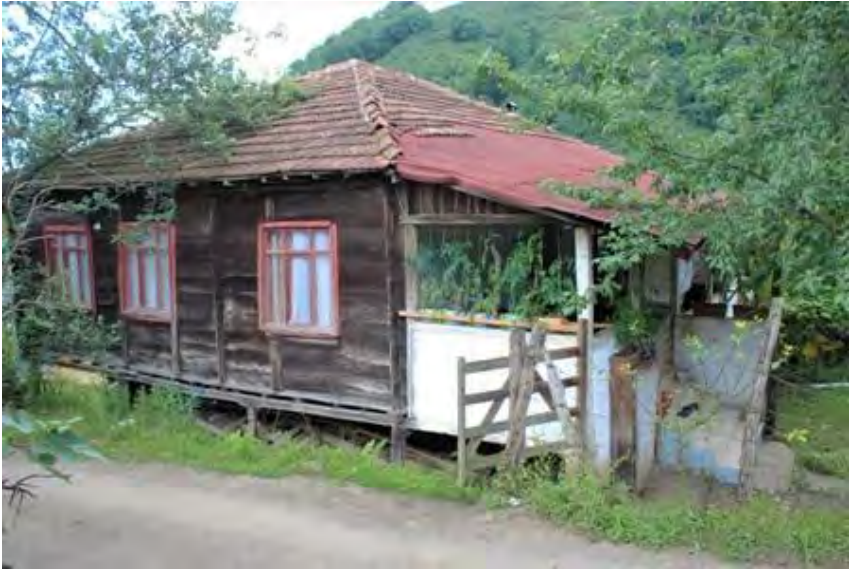
Görsel 4.271. Karacaören Köyü İlyas Keskin Evi batı cephesi

oluşturulmuştur. İki kat arasında 25-30 cm kalınlığında kat kirişleri yer alır (Görsel 4.271, Görsel 4.274). Yapı, moloz taşlar üzerine 20-25 cm kalınlığında köşelerden kara boğaz geçmeli ahşap kirişlere oturtulmuştur.

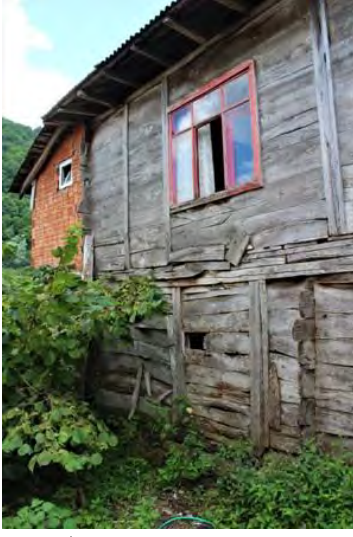
Görsel 4.272. Karacaören Köyü
İlyas Keskin Evi kuzey cephesi sol
taraf

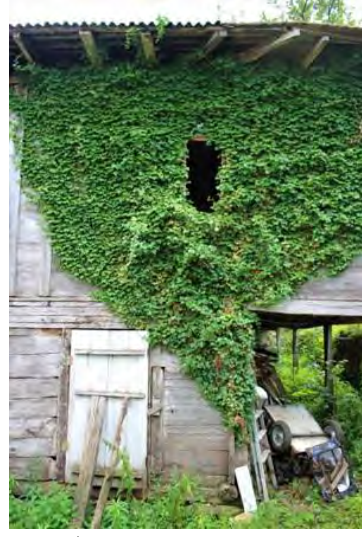
Görsel 4.273. Karacaören Köyü
İlyas Keskin Evi kuzey cephesi sağ
taraf

Yaşam katına, güney cephede yer alan balkonlu bir girişe sahip tek kanatlı yalın ahşap kapı ile girilmektedir. Girişte yer alan bu balkon, beton malzemeyle değiştirilerek genişletilmiştir. Yapının doğu cephesine tuğladan muhdes oda eklenmiş, tuvalet ve banyonun duvarları tuğla ile değiştirilmiştir (Görsel 4.265, Görsel 4.273).

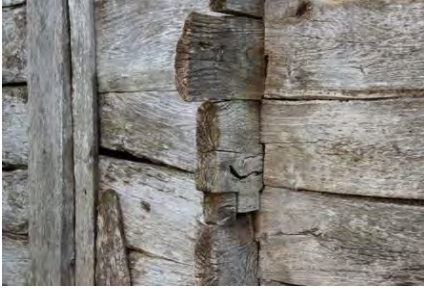
Görsel 4.274. Karacaören Köyü
İlyas Keskin Evi kuzey cephe

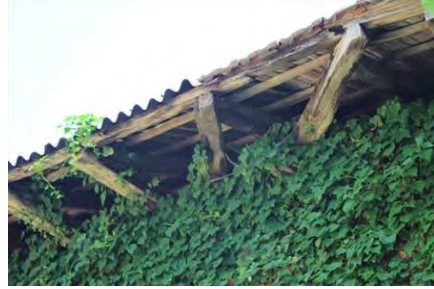
Görsel 4.275. Karacaören Köyü
İlyas Keskin Evi çatı saçağı

Marsilya kiremitle kaplı olan topuz çatılı yapının, güney cephesinde yer alan balkonun üzeri ve hasar gören bazı yerler sac malzemeyle örtülmüştür. Çatının doğu yönünde, birer baca görülmektedir. Duvardan 70-80 cm kadar taşmakta olan çatı saçağının alt kısımları, kaplamasızdır (Görsel 4.275).

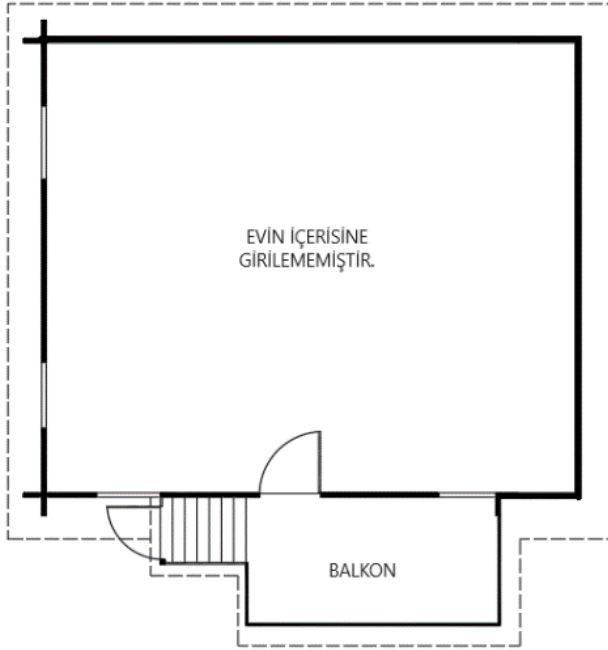
Görsel 4.278. Karacaören Köyü Duran Tekin Evi plan krokisi

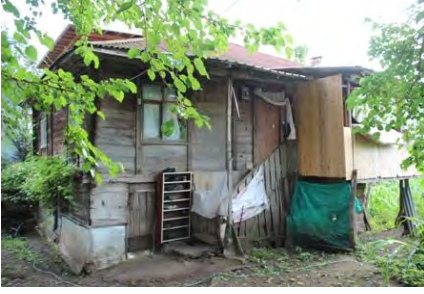
Görsel 4.279. Karacaören Köyü
Duran Tekin Evi ön cephe

Orijinalinde kara boğaz geçmeli kabaca yontulmuş ahşap yığmalı olan zemin katının bazı bölümleri, tahta kaplamalı ahşap karkas sistemiyle değiştirilmiştir. Üst katı, kurt boğazı geçmeli ahşap yığma duvarlardan oluşan yapıda karma sistem görülmektedir. (Görsel 4.279, Görsel 4.280). Yapının duvarları, genişliği 25-30 cm arası, kestane ağacından olan üst üste dizili ahşap perdelerin kavilalar ile birleştirilmesiyle oluşturulmuştur. İki kat arasında 25-30 cm kalınlığında kat kirişleri yer alır. Yapı, iri moloz taşlar üzerine 20-25 cm kalınlığındaki ahşap kirişlere oturtulmuştur (Görsel 4.279, Görsel 4.280).

Kareye planlı yapı, zemine oturan ahır katı ve üzerinde yer alan yaşam katı olmak üzere iki kattan oluşmaktadır. Tamamı ahırdan oluşan zemin katının, kuzey ve doğu cephesinde birer tek kanatlı ahşap kapı yer almaktadır. Günümüzde bu kat, depo olarak kullanılmaktadır (Görsel 4.279, Görsel 4.280).

Orijinalinde kiremitle kaplı olan topuz çatılı yapı, günümüzde sac ile değiştirilmiştir. Çatının batı cephesinde, birer baca görülmektedir. Alttan düz tahta kaplamalı olan çatı saçağı, duvardan 70-80 cm kadar taşınılıdır (Görsel 4.279).

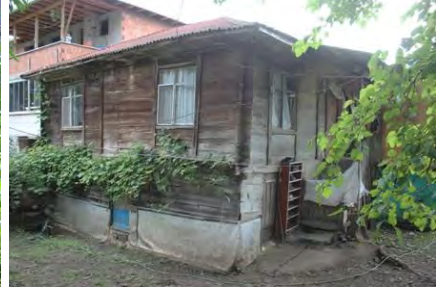
Görsel 4.280. Karacaören Köyü
Duran Tekin Evi doğu ve kuzey
cephe

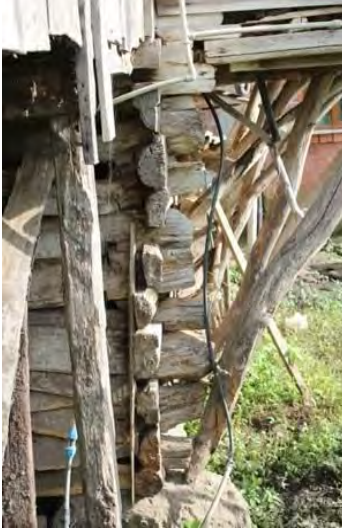
Görsel 4.284. Karacaören Köyü
Duran Tekin Evi batı cephe kurt
boğazı geçmeler

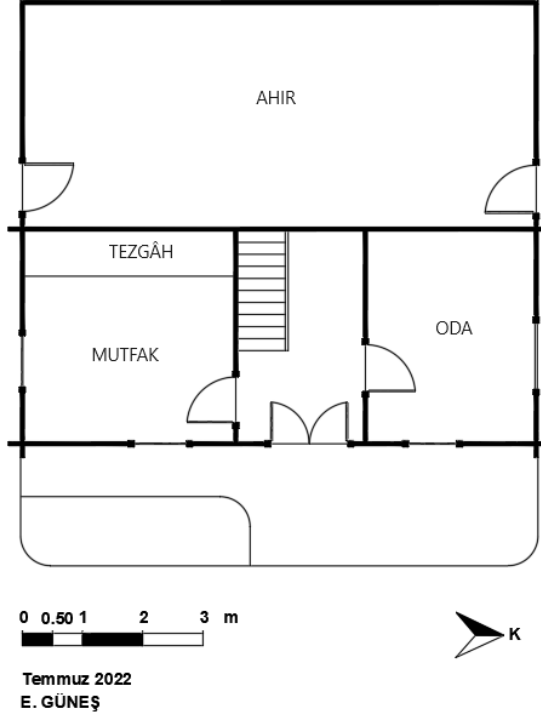
Görsel 4.288. Karacaören Köyü Muhammer Çakır Evi zemin kat planı

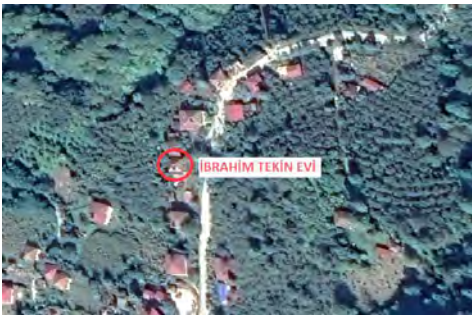
Görsel 4.302. Karacaören Köyü İbrahim Tekin Evi'nin uydu görünümü
<https://earth.google.com> (Erişim: 30.01.2023)

Karacaören Köyü'nde yer alan İbrahim Tekin Evi, düz bir alanda inşa edilmiştir. Ön cephesi güney yönüne bakan evin, doğu yönünde Karacaören Köyü yolu geçmektedir (Görsel 4.302, Görsel 4.303). Kitâbesi bulunmayan yapı, hane sahibi İbrahim Tekin'in ifadesine göre, 1969 yılında yapı ustası Yaşar Tekin tarafından inşa edilmiştir.

Doğudan batıya doğru eğimli arazinin düz kesiminde inşa edilen evin, doğusunda fırın ve garaj, güneyinde serin, kuzeyinde ise yeni yapılmış ahır ve ev yer almaktadır. Düz bir alandan oluşan avluya, kuzeydoğu köşede yer alan hafif eğimli patika bir yol ile inilmektedir. Ahşap tek kanatlı kapıyla, avluya girilmektedir. Avlu, doğu yönünden 10-15 cm kalınlığında betonlara oturan tahtaların arasına çekilmiş teller ile çevrilidir (Görsel 4.302, Görsel 4.303).

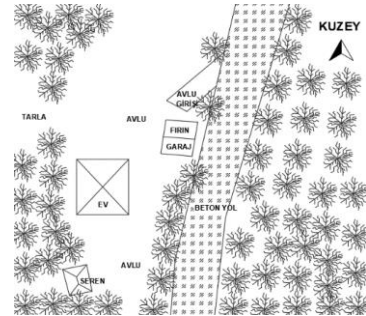
Görsel 4.303. Karacaören Köyü İbrahim Tekin Evi vaziyet plan krokisi

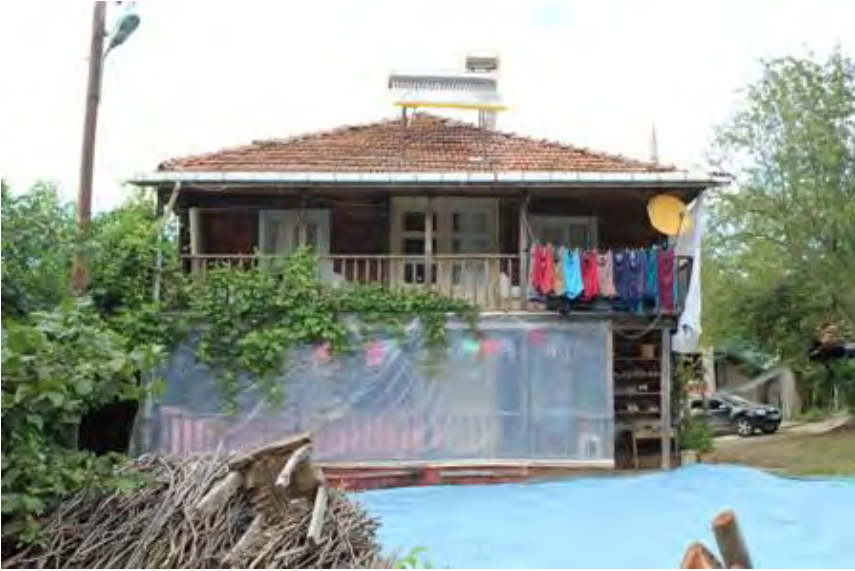
Görsel 4.306. Karacaören Köyü İbrahim Tekin Evi ön cephesi

Evin üst katının; güney cephesinde ahşap direklerle taşınan ve etrafı belirli aralıklarla dizili ince düşey tahtalarla çevrili balkon ile ortada iki kanatlı ahşap bir kapı ve iki yanında birer pencere yer almaktadır (Görsel 4.306). Yapının doğu cephesinde, üçer tek kanatlı pencere, kuzey cephesinde ise ikişer tek kanatlı pencere ve ortada birer küçük banyo ve tuvalet penceresi ile yanında havalandırma açıklığı görülmektedir (Görsel 4.307, Görsel 4.310). Kurt boğazı geçmeler, perde başlarının duvar yüzeyinden 15-30 cm taşırılması ve duvardan 70-80 cm kadar taşmakta olan saçaklar ile iki cephede yer alan balkonlar cepheye hareket katmaktadır. Yalın cephe düzenine sahip yapıda, herhangi bir süslemeye rastlanılmamıştır.

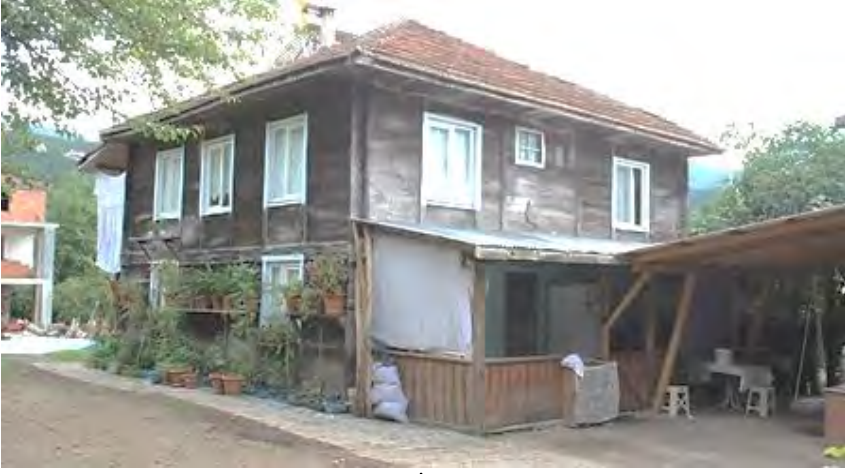
Görsel 4.307. Karacaören Köyü İbrahim Tekin Evi doğu ve kuzey cephesi

Yapıya, alt katın güney yönünde yer alan, iki kanatlı yalın ahşap kapı ile girilmektedir. Giriş kapısının iki yanında, birer tek kanatlı pencere yer almaktadır. Giriş bölümünde, bir basamak yüksekliğinde dikdörtgen planlı ve etrafı belirli aralıklarla dizili ince düşey tahtalarla çevrili balkon yer almaktadır (Görsel 4.306). Yapının kuzey cephesinde de aynı korkuluklara sahip muhdes bir balkon görülmektedir. Mutfak olarak kullanılan bu balkondan da eve tek kanatlı bir kapı ile giriş sağlanmaktadır. Doğu cephede, ikişer tek kanatlı ahşap pencere görülmektedir (Görsel 4.307).

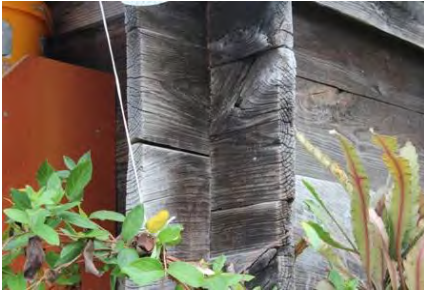
Görsel 4.308. Karacaören Köyü İbrahim Tekin Evi güneydoğu köşe kurt boğazı geçmeleri

Köşelerden kurt boğazı geçmelerle ahşap yığma tekniğindeki evin duvarları, genişliği 25-30 cm arası kestane ağacından olan üst üste dizili ahşap perdelerin kavilalar ile birleştirilmesiyle oluşturulmuştur. İki kat arasında 25-30 cm kalınlığında kat kirişleri yer alır (Görsel 4.308, Görsel 4.309). Yapı, moloz taşlar üzerine ahşap kirişlere oturtulmuştur.

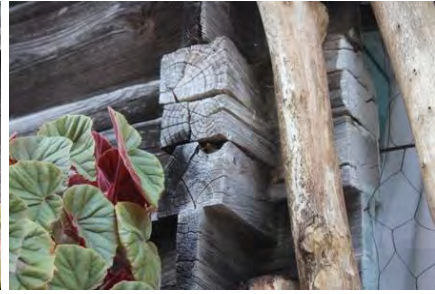
Görsel 4.309. Karacaören Köyü İbrahim Tekin Evi kuzeydoğu köşe kat kirişi

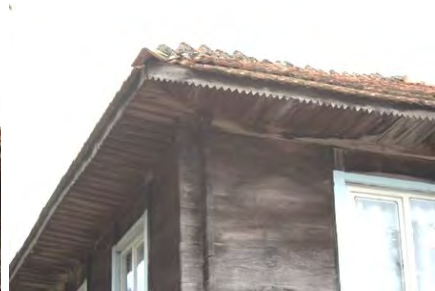
Görsel 4.311. Karacaören Köyü İbrahim Tekin Evi çatı saçakları

Marsilya kiremitle kaplı olan topuz çatılı yapının saçakları, duvardan 70-80 cm kadar taşmaktadır. Çatının doğu yönünde birer baca görülür. Alttan düz tahta kaplamalı olan saçakların, uç kısımlarında damlalık görülmektedir (Görsel 4.311).

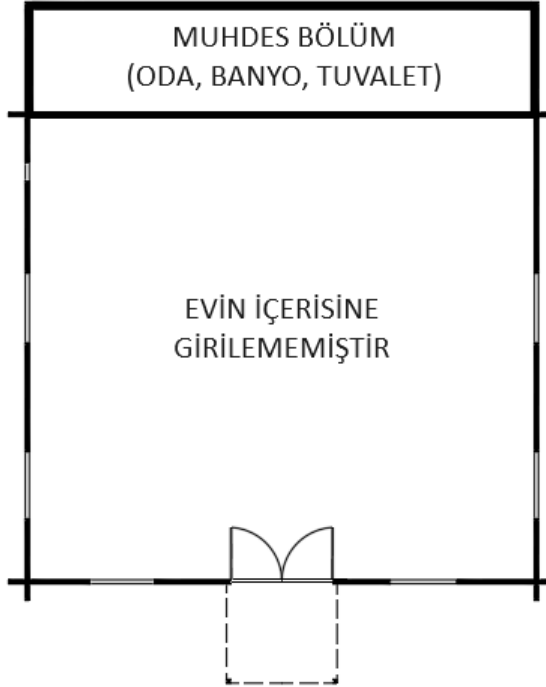
Görsel 4.314. Karacaören Köyü Ali Tokatlıoğlu Evi zemin kat plan krokisi

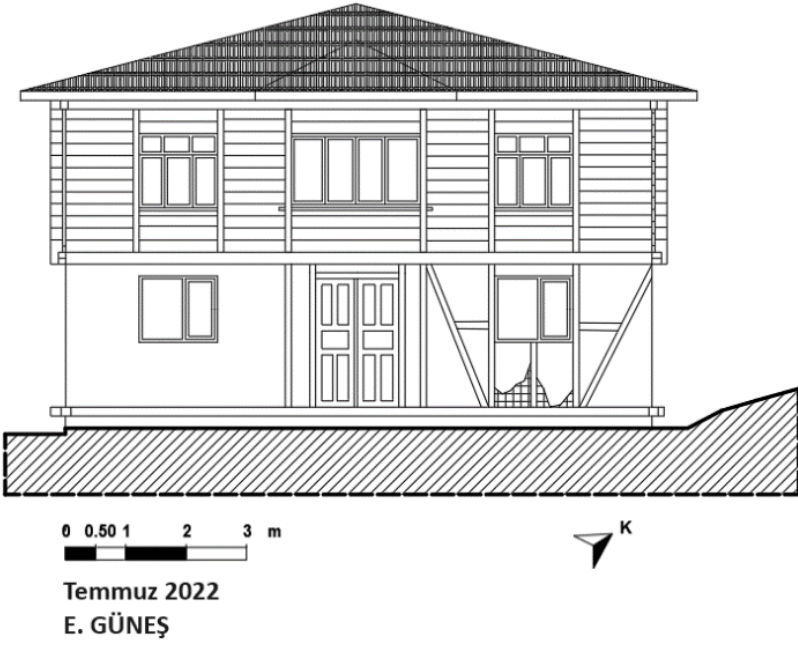
Görsel 4.315. Karacaören Köyü Ali Tokatlıoğlu Evi ön cephe görünüşü

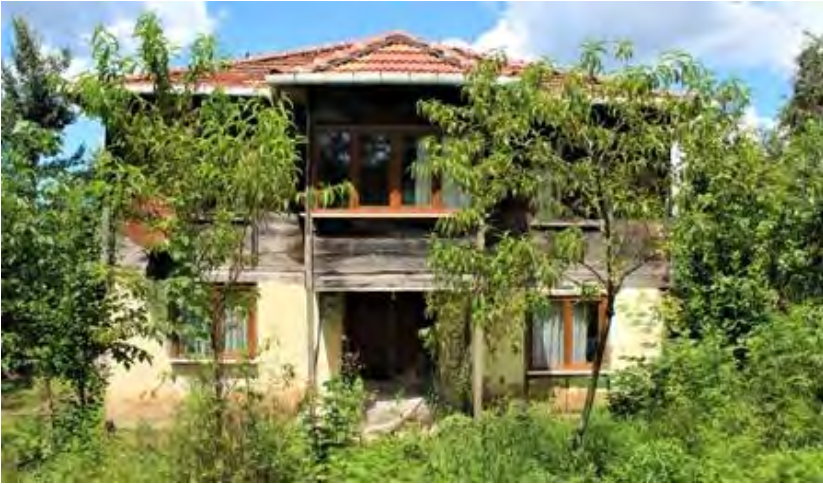
Görsel 4.316. Karacaören Köyü Ali Tokatlıoğlu Evi ön cephesi

Kareye yakın planlı yapıya, ön cephede yer alan çıkmanın altındaki sundurmali bölümden ulaşılan iki kanatlı ve tablalı ahşap kapı ile girilmektedir (Görsel 4.316, Görsel 4.323). Zemin katın güney, doğu ve batı cephelerinden ikişer tek kanatlı PVC ile yenilenmiş pencereler görülmektedir. Yapının kuzey cephesi, muhdes tuğla malzeme ile yenilenirken üst katın sol tarafına 1 m kadar cepheden taşınılı olan balkon eklenmiştir (Görsel 4.319). Üst katın güney cephesinin ortasında üç yönden PVC ile değiştirilmiş pencere çıkma ve çıkmanın iki yanında orijinalliğini koruyan birer iki kanatlı ahşap pencere yer almaktadır. Doğu ve batı cephesinde ikişer iki kanatlı ahşap pencereler görülmektedir. Batı cephesinin sol tarafından biri orijinal, ikisi muhdes küçük ölçekli tuvalet ve banyo pencereleri yer almaktadır (Görsel 4.317, Görsel 4.318, Görsel 4.319). Yalın cephe düzenine sahip olan yapıda, süsleme görülmemektedir.

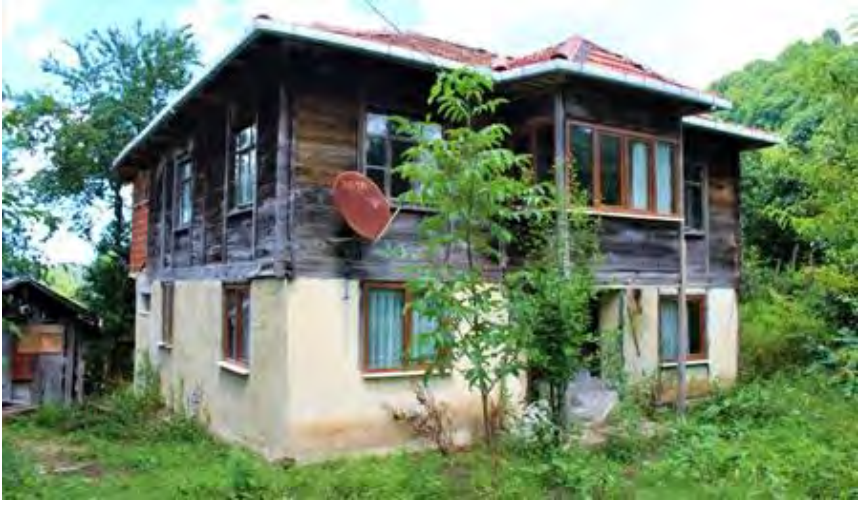
Görsel 4.317. Karacaören Köyü Ali Tokatlıođlu Evi batı ve güney cephesi

Hane sahiplerinin şehir dışında olmasından dolayı evin içerisine girilememiştir. İki katlı yaşam alanından oluşan evin; zemin katın köşesinde muhtemelen bir sofa ve bu sofadan ulaşılan odalar, aralık, tuvalet ve banyo, 1. katta ise aynı de köşede yer alan çıkmalı sofa ve bu sofadan ulaşılan odalar, aralık, banyo ve tuvaletten oluşan unsurların yer aldığını

düşünmekteyiz (Görsel 4.317).

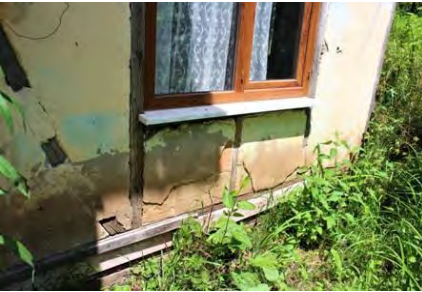
Görsel 4.320. Karacaören Köyü Ali Tokatlıođlu Evi ahşap karkas duvar

İki katlı cephe düzenine sahip yapının alt katı, tuğla dolgulu ahşap karkas sistemle, üst katı ise köşelerden kurt boğazı geçmelerle ahşap yığma tekniğinde karma sistemle inşa edilmiştir (Görsel 4.314, Görsel 4.320). Üst katın duvarları, genişliği 25-30 cm arası kestane ağacından olan üst üste dizili ahşap perdelerin, kavilalar ile birleştirilerek oluşturulmuştur. İki kat arasında 25-30 cm kalınlığında kat kirişleri yer alır (Görsel 4.322). Yapı, moloz taşlar üzerine 15-20 cm kalınlığındaki kurt boğazı geçmeli ahşap kirişlere oturtulmuştur (Görsel 4.321).

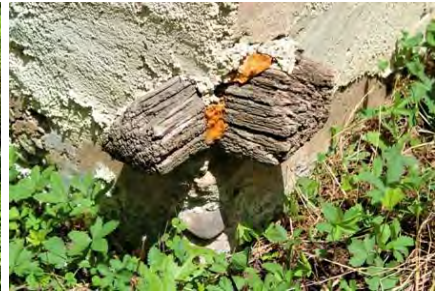
Görsel 4.321. Karacaören Köyü Ali Tokatlıođlu Evi güneybatı taban kirişini

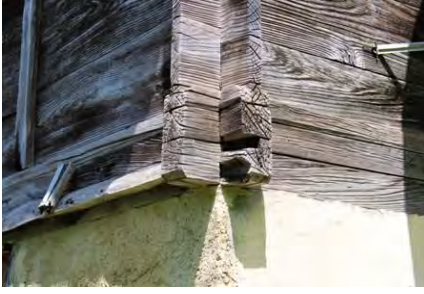
Görsel 4.322. Karacaören Köyü Ali Tokathoğlu Evi güneybatı kat kirişi

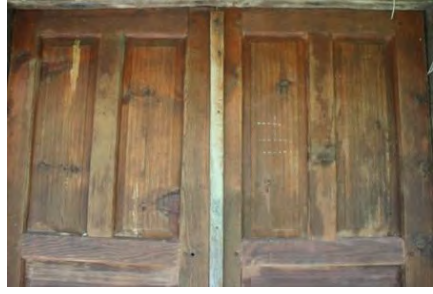
Görsel 4.323. Karacaören Köyü Ali Tokathoğlu Evi giriş kapısı

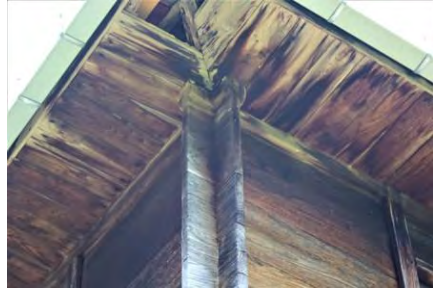
Görsel 4.325. Karacaören Köyü Ali Tokathoğlu Evi çatı saçağı

Marsilya kiremitle kaplı olan topuz çatılı yapının, alttan düz tahta kaplamalı olan çatı saçağı, duvardan 70-80 cm kadar taşmaktadır (Görsel 4.325).

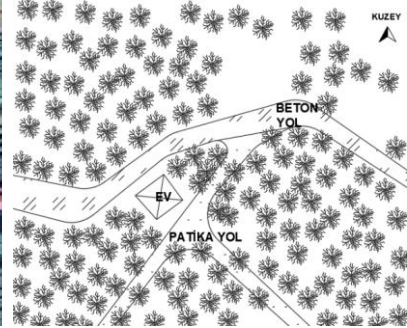
Görsel 4.327. Karacaören Köyü Selahattin Cebebi Evi vaziyet plan krokisi

İki yol arasında doğudan batıya doğru eğimli bir alanda inşa edilen ev, hafif yamaçta üçgen şekilli bir avlu içerisinde yer almaktadır. Avlu, doğu yönünden 10-15 cm kalınlığında toprağa çakılmış tahtaların arasına çekilmiş teller ile çevrilidir (Görsel 4.326, Görsel 4.327, Görsel 4.328).

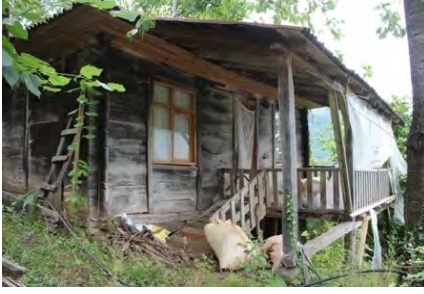
Görsel 4.328. Karacaören Köyü
Selahattin Cebebi Evi ön cephesi

alan yaşam katı olmak üzere iki kattan oluşmaktadır. Doğu cephesi toprak kotunun altında kalan ahır katının, kuzey ve güney cephesinin bir kısmı görülürken, batıya bakan cephesi açık olarak toprak zeminin üzerindedir (Görsel 4.328).

Hane sahibinin şehir dışında olmasından ve evin çevresindeki yoğun bitkilerden dolayı ev ayrıntılı bir biçimde incelenememiştir. Balkondan ulaşılan yaşam katına girildiğinde muhtemelen bir sofa ve sofadan ulaşılan bir veya iki oda, tuvalet ve banyo yer almalıdır (Görsel 4.328)

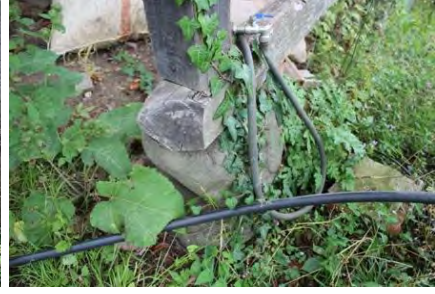
Görsel 4.329. Karacaören Köyü
Selahattin Cebebi Evi taş temel

Ahşap yığma tekniğindeki evin duvarları, köşelerden kurt boğazı geçmelerle inşa edilmiştir. Yapının duvarları, genişliği 25-30 cm arası kestane ağacından olan üst üste dizili ahşap perdelerin kavilalar ile birleştirilmesiyle oluşturulmuştur (Görsel 4.328). Yapı, moloz taşlar üzerine ahşap kirişlere oturtulmuştur (Görsel 4.329, Görsel 4.330).

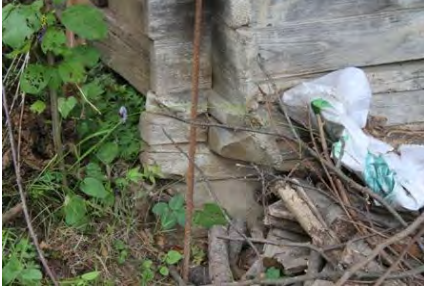
Görsel 4.330. Karacaören Köyü
Selahattin Cebebi Evi taş temel ve
taban kirişi

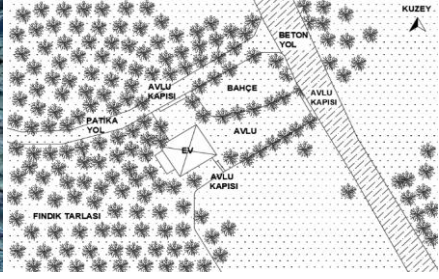
Görsel 4.333. Karacaören Köyü Mustafa Tokatlıoğlu Evi vaziyet plan krokisi

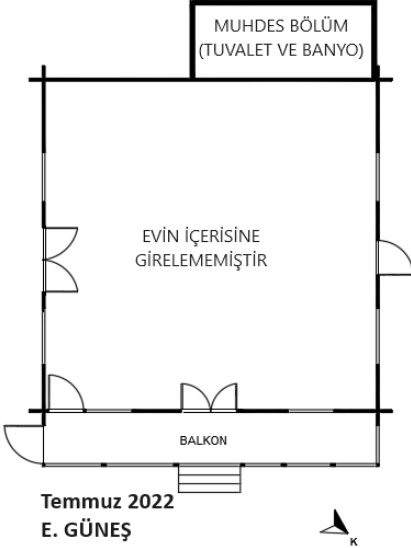
Görsel 4.334. Karacaören Köyü Mustafa Tokatlıoğlu Evi zemin kat plan krokisi

Kareye yakın planlı yapı, iki katlı yaşam alanından oluşmaktadır (Görsel 4.334, Görsel 4.336). Eve, doğu yönünde yer alan üç basamaklı ahşap merdiven ile ulaşılan, iki kanatlı tablalı ahşap bir kapıyla girilmektedir (Görsel 4.337). Giriş bölümünde boydan boya bir balkon yer alır. Bu balkonun, sol tarafında yer alan ahşap merdiven ile üst kattaki balkona ulaşmakta ve buradan da iki kanatlı tablalı ahşap bir kapı ile eve girilebilmektedir. Buradaki merdivenin olduğu alanda girişi dışarıdan olan ve kiler gibi kullanılan odanın kapısı yer almaktadır. Doğu cephe de görülen ve ahşap dikmeler ile taşınan balkonların etrafı, belirli aralıklarla dizili düşey tahtalar ile çevrilmiştir (Görsel 4.337, Görsel 4.344, Görsel 4.345).

Hane sahibinin müsait olmaması sebebiyle içerisine girilemeyen evin; zemin katında kapıdan girildiğinde sağ tarafta mutfak, sol tarafta girişi dışarıdan olan kiler gibi kullanılan bir oda, aralık ve aralığın iki yanında oda ve bahçeye açılan kapılar ile banyo ve tuvalet, 1. katta ise; merdivenle ulaşılan ve sofa işlevi gören bir aralık, odalar, banyo ve tuvaletin yer aldığı bir plan düzeni görülür (Görsel 4.334).

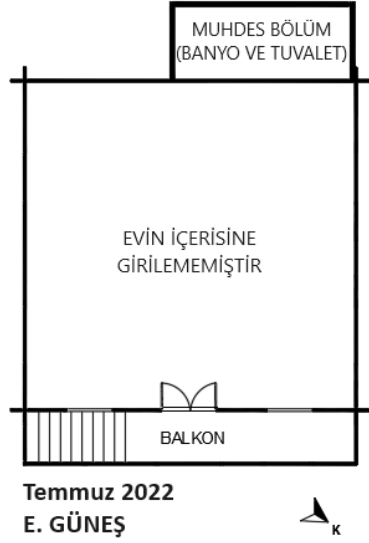
Görsel 4.335. Karacaören Köyü Mustafa Tokatlıoğlu Evi 1. kat plan krokisi

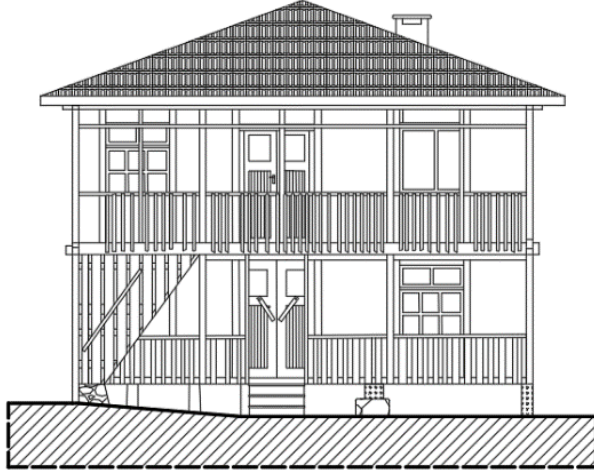
Görsel 4.336. Karacaören Köyü Mustafa Tokathoğlu Evi ön cephe görünüşü

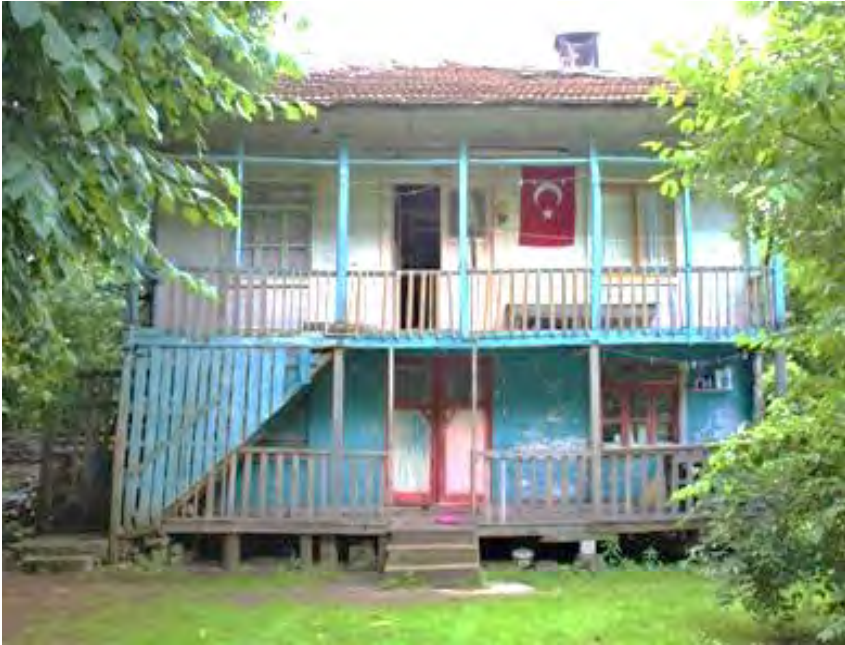
Görsel 4.337. Karacaören Köyü Mustafa Tokathoğlu Evi ön cephesi

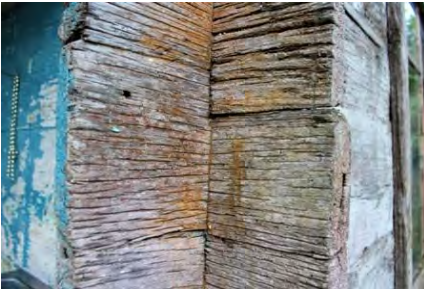
Görsel 4.342. Karacaören Köyü Mustafa Tokatlıođlu Evi kuzeydođu köşe kurt bođazı geçmeler

Yapı, köşelerden kurt boğazı geçmelerle ahşap yığma tekniğinde inşa edilmiştir. Genişliği 25-30 cm arası, kestane ağacından olan üst üste dizili ahşap perdelerin kavilalar ile birleştirilmesiyle yapının duvarları oluşturulmuştur. İki kat arasında 25-30 cm kalınlığında kat kirişleri yer alır

(Görsel 4.342). Yapı, moloz taşlar üzerine 15-20 cm kalınlığındaki ahşap kirişlere oturtulmuştur. Aralarda kalan bazı bölümler kütük ve beton ayak ile desteklenmiştir (Görsel 4.343).

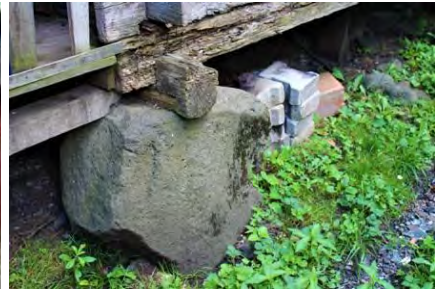
Görsel 4.343. Karacaören Köyü Mustafa Tokatlıođlu Evi kuzey cephe taş temel

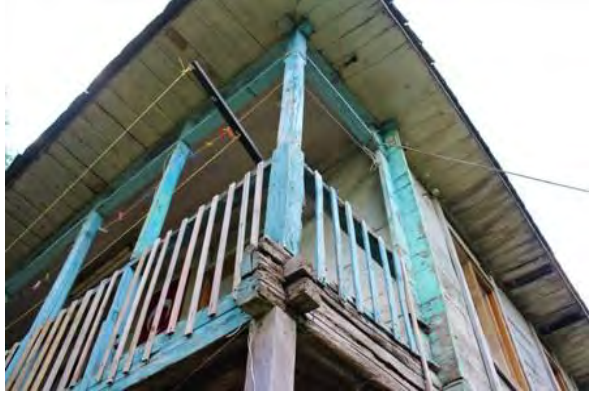
Görsel 4.345. Karacaören Köyü Mustafa
Tokathlıoğlu Evi kuzeydoğu köşe

Marsilya kiremitle kaplı olan topuz çatılı yapının, alttan düz kaplamalı olan saçakları, duvardan 70-80 cm kadar taşmaktadır. Çatının kuzey tarafında, bir baca yer almaktadır (Görsel 4.345).

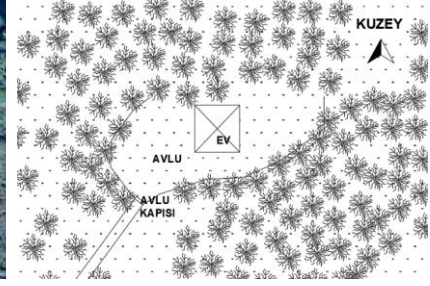
Görsel 4.347. Karaman Köyü Rabie Yıldız Evi vaziyet plan krokisi

Eğimli bir avlu içerisinde yer alan evin; kuzey yönünde yeni yapılmış serin, batı ve doğu yönlerinde çocuklarına ait yeni betonarme evler, kuzey yönünde de tarla yer alır. Avluya, evin 15-20 m kadar güneybatısında yer alan ahşap bir kapı ile girilmektedir (Görsel 4.346, Görsel 4.347).

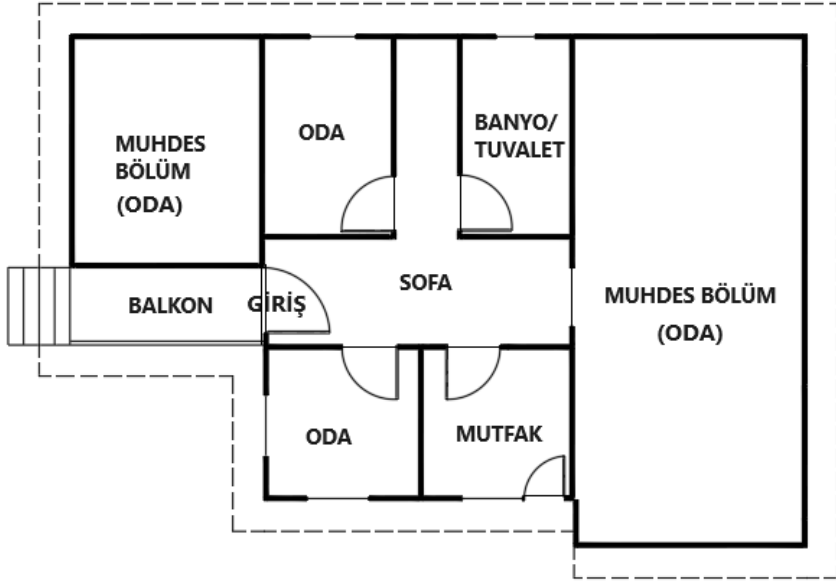
Görsel 4.348. Karaman Köyü Rabie Yıldız Evi planı

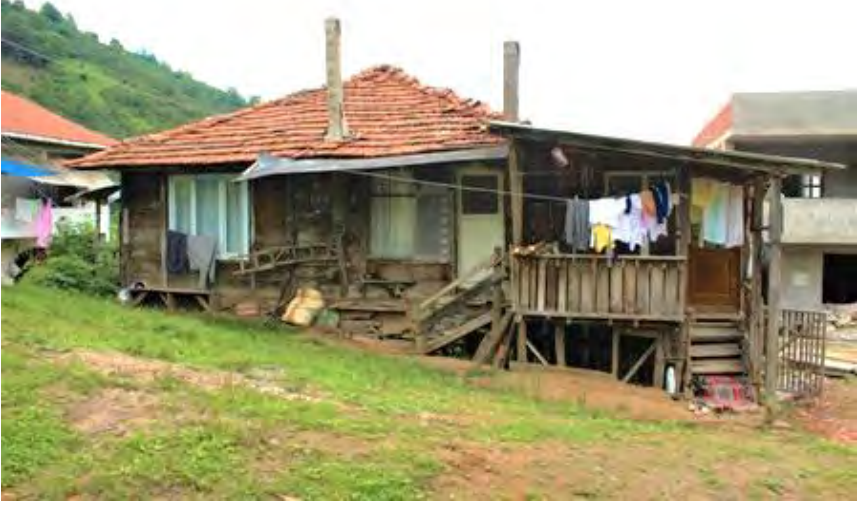
Görsel 4.349. Karaman Köyü Rabie Yıldız Evi güney cephesi

Marsilya kiremitle kaplı olan topuz çatılı yapının saçakları, duvardan takriben 70-80 cm kadar taşırılmıştır. Saçak altları kaplamasızdır (Görsel 4.349, Görsel 4.351).

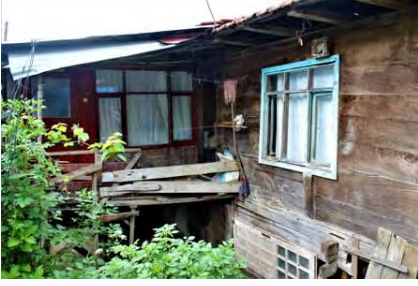
Görsel 4.351. Karaman Köyü Rabie Yıldız Evi doğu cephesi

Yaşam alanına, doğu cephede yer alan dört basamaklı ahşap bir merdiven ile ulaşılmaktadır. Eve, tek kanatlı muhdes ahşap bir kapı ile girilmektedir. Kapıdan sofaya ulaşılmaktadır. Bu katta, tipolojik olarak iç sofalı plan tipi görülmektedir. Evin iç mekânında, üç kollu sofanın etrafında sıralanan üç oda ile tuvalet ve banyo yer almaktadır. Birbirlerinin içlerinden girişleri olmayan oda ve tuvaletlerin girişleri sofa ile sağlanmaktadır (Görsel 4.351, Görsel 4.358).

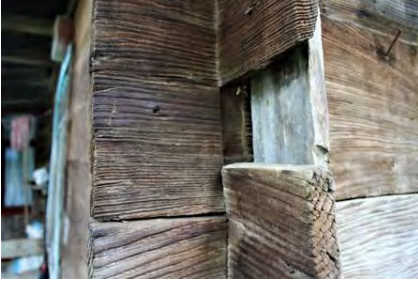
Görsel 4.353. Karaman Köyü Rabie Yıldız Evi güneydoğu köşe kurt boğazı geçmeler

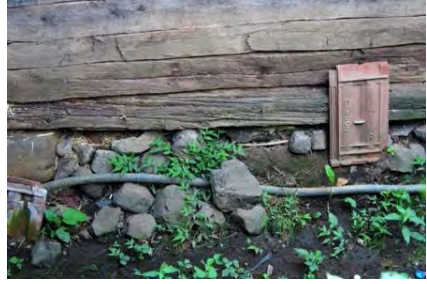
Görsel 4.354. Karaman Köyü Rabie Yıldız Evi doğu cephe taş temel

kalınlığındaki ahşap kirişlere oturtulmuştur. Arazinin eğiminden dolayı kot farkı görülen yapının, ahır katının güney ve batı cephesi topraktan aşağıda kalmaktadır (Görsel 4.354).

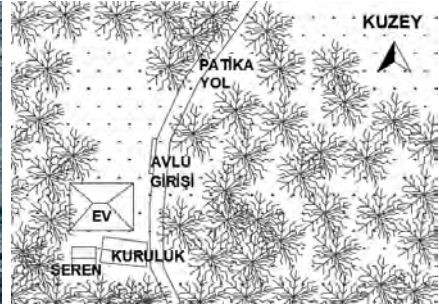
Görsel 4.364. Karaman Köyü Cemal Keleş Evi vaziyet plan krokisi

Eğimli bir alanda yer alan evin; batıya bakan arka cephesinde, doğudan batıya doğru eğimli bir alanda tarla, doğu ve kuzey yönünde avlu, güneyinde ise seren ve kuruluk yer almaktadır. Evin ön kısmındaki alanına beton dökülen avlu; batı yönünde evin iki yanından taraba ile doğu yönünde ise takriben 10-15 cm kalınlığında toprağa çakılan tahtaların arasına çekilmiş teller ile çevrilidir. Avluya, evin kuzeybatı yönünde yer alan takriben 2,00 m genişliğinde tek kanatlı ahşap bir kapı ile girilmektedir (Görsel 4.364, Görsel 4.366).

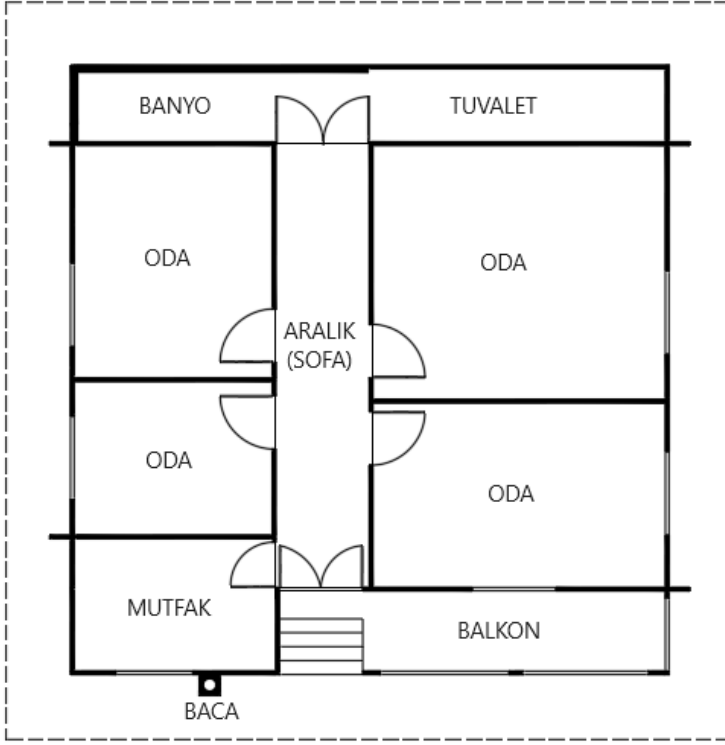
Görsel 4.365. Karaman Köyü Cemal Keleş Evi plan krokisi
