SALIPAZARI İLÇESİ ALAN KARACAÖREN VE
KARAMAN KÖYLERİNDE KIRSAL MİMARİ

Eda GÜNEŞ

Kitap, Ondokuz Mayıs Üniversitesi, Lisansüstü Eğitim Enstitüsü, Sanat Tarihi Ana Bilim Dalı, Doç. Dr. Mehmet Sami BAYRAKTAR danışmanlığında Eda GÜNEŞ tarafından 2024 yılında hazırlanan "Samsun Salıpazarı İlçesi Karaman, Alan ve Karacaören Köylerinde Kırsal Mimari" adlı yüksek lisans tezinden üretilmiştir.

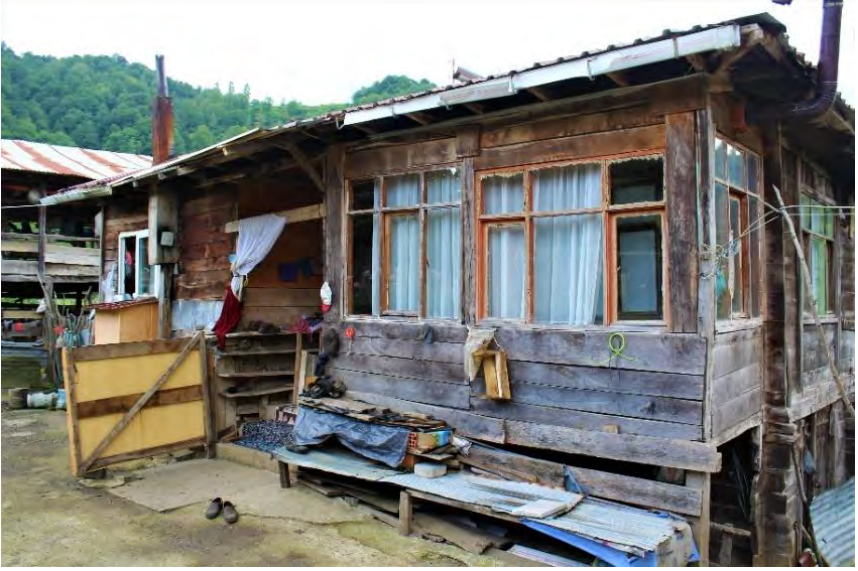
Görsel 4.367. Karaman Köyü Cemal Keleş Evi ön cephesi

Dikdörtgen planlı yapı, zemine oturan ahır katı ve üzerinde yer alan yaşam katı olmak üzere iki kattan oluşmaktadır. Tamamı ahırdan oluşan zemin katın; kuzey cephesinde, tek kanatlı ahşap iki kapı, kare pencere açıklığı ve ikişer küçük kare şekilli havalandırma açıklıkları, güney cephede ise birer tek kanatlı ahşap kapı yer almaktadır. Kuzey cephenin sağ tarafında yer alan, ahşap kapının önünde sundurma alanı görülmektedir (Görsel 4.367, Görsel 4.368).

bitiminde yer alan, iki kanatlı tablalı ahşap kapı ile yaşam alanına girilmektedir. Giriş alanında evin ön cephesinden arka cephesine uzanan sofa işlevinde bir aralık yer alır. Bu aralığın iki yanında odalar bulunmaktadır. Batı yönüne bakan arka cephede, tuvalet ve banyo yer alır (Görsel 4.367, Görsel 4.372).

Yalın bir cephe düzenine sahip olan yapının, ön cephesi 90-100 cm kadar cepheden ileri taşırılmıştır. İki katlı cephe düzenine sahip yapıda, simetri görülmemektedir. Yapının güney ve kuzey cephelerinde, iki kanatlı ikişer pencere yer almaktadır. Doğu cephesindeki cepheden taşırılarak ahşap direklerle taşınan balkon, muhdes yatay tahtalar kaplanmıştır. Balkonun sol tarafı, odaya eklenmiş ve pencere PVC olarak değiştirilmiştir. Bu pencerenin sağ tarafında cepheden 25-30 cm kadar taşırılan birer baca yer almaktadır. Batı cephesinin bir kısmı yatay tahtalardan bir kısmı ise muhdes tuğlalardan oluşmaktadır (Görsel 4.367, Görsel 4.368, Görsel 4.369).

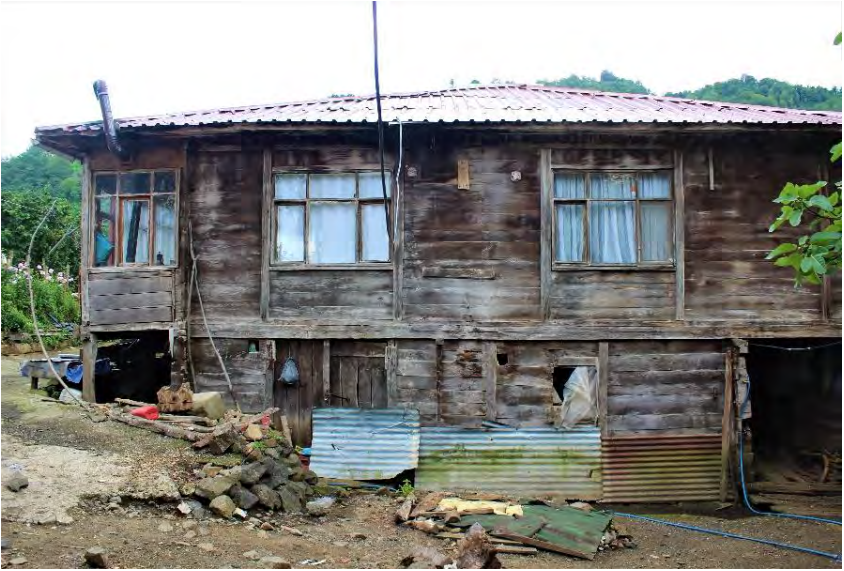
Görsel 4.368. Karaman Köyü Cemal Keleş Evi kuzey cephesi

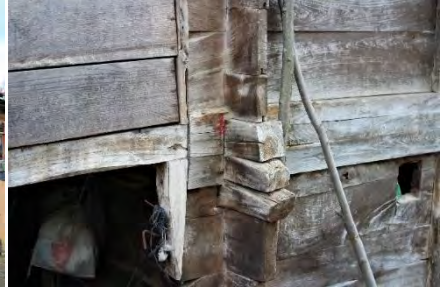
Görsel 4.370. Karaman Köyü Cemal Keleş Evi kurt boğazı geçmeler ve kat kirişi

Köşelerden kurt boğazı geçmeli ahşap yığma tekniğindeki yapının duvarları, genişliği 25-30 cm arası, kestane ağacından olan üst üste dizili ahşap perdelerin kavilalar ile birleştirilmesiyle oluşturulmuştur. İki kat arasında 25-30 cm kalınlığında kat kirişleri yer alır (Görsel 4.370). Yapı, köşelerde yer alan iri taşlar üzerine 15-20 cm kalınlığındaki ahşap kirişlere oturtulmuştur. Arazinin eğiminden dolayı kot farkı görülen yapının, bazı yerlerinde temel taşları toprağın altında kaldığından görülmemektedir (Görsel 4.371).

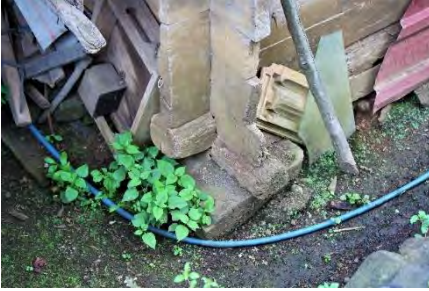
Görsel 4.371. Karaman Köyü Cemal Keleş Evi taş temel ve taban kirişi

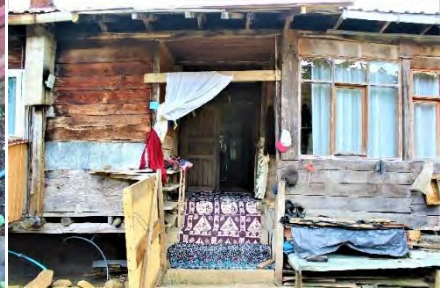
Görsel 4.372. Karaman Köyü Cemal Keleş Evi girişi

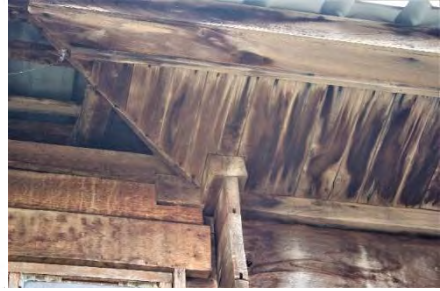
Görsel 4.374. Karaman Köyü Cemal Keleş Evi çatı saçağı (kaplamalı)

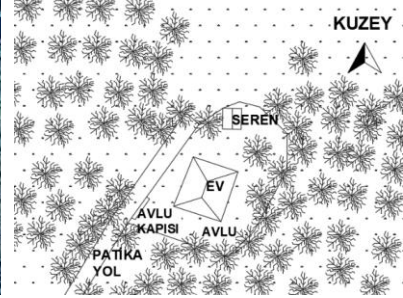
Görsel 4.377. Karaman Köyü Yusuf Keleş Evi plan krokisi

İçeriden ayrıntılı bir şekilde incelenemeyen evin; ahırın yer aldığı zemin katta dört oda, balkondan ulaşılan yaşam katında ise üç veya dört oda, aralık, tuvalet ve banyonun yer aldığı bir plan yer almalıdır.

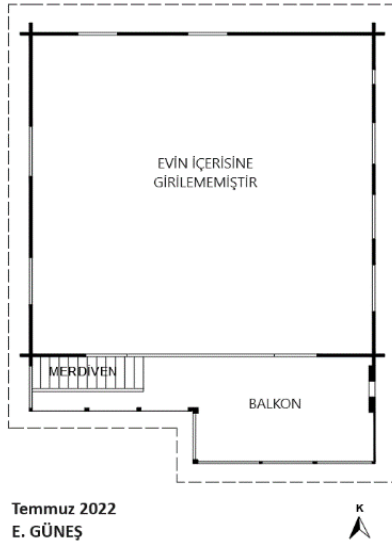
Görsel 4.378. Karaman Köyü Yusuf Keleş Evi batı ve güney cephesi

Kareye planlı yapı, zemine oturan ahır katı ve üzerinde yer alan yaşam katı olmak üzere iki kattan oluşmaktadır. Tamamı ahırdan oluşan zemin katının batı, güney ve kuzey cephelerinde birer tek kanatlı ahşap kapı yer almaktadır. Batı cephesinde ikişer, kuzey ve doğu cephesinde birer pencere ile kuzey ve doğu cephelerinde birer havalandırma açıklıkları yer almaktadır (Görsel 4.378, Görsel 4.379, Görsel 4.382).

Yaşam katına, batı cephede yer alan sundurmanın bitimindeki merdiven ile ulaşılmaktadır. Bu merdivenle önce balkona ulaşılmakta ve bu balkondan da tek kanatlı bir kapı ile evin içerisine girilmektedir. Balkonun sağ tarafına, cepheden taşırılan dikdörtgen planlı bir alan eklenmiş ve etrafı kapatılarak pencereler eklenmiştir (Görsel 4.378, Görsel 4.381).

Yalın cephe düzenine sahip olan yapıda, simetrik düzen ve süsleme unsuru görülmemektedir. İki katlı cephe düzenine sahip yapının, ön cephesinde yer alan balkon cepheden taşırılmıştır. Balkonun sağ tarafına eklenen muhdes bölümün güney cephesinde üçer, batı cephesinde birer iki kanatlı pencere yer almaktadır. Bu bölümün doğu cephesinin bir kısmı sac, diğer kısmı ise beton ile kapatılmıştır. Balkonun sol tarafındaki güneye bakan cephesi, orijinalliğini korurken, batı cephesi PVC pencere ile kapatılmıştır (Görsel 4.378, Görsel 4.381). Yapının batı ve kuzey cephesinde ikişer, doğu cephesinde üçer pencere yer almaktadır. Orijinali iki kanatlı olan pencerelerin kuzey cephesinde yer alan pencereler, tek

kanatlı PVC pencere ile değiştirilmiştir. Kuzey ve doğu cephelerinde tuvalet ve banyoya ait birer küçük pencereler yer alır (Görsel 4.378, Görsel 4.382).

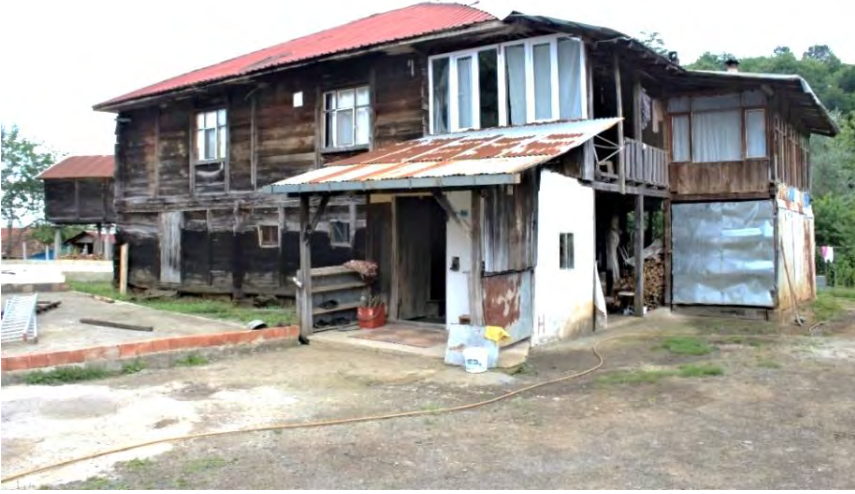
Görsel 4.379. Karaman Köyü Yusuf Keleş Evi ön cephesi alt kat

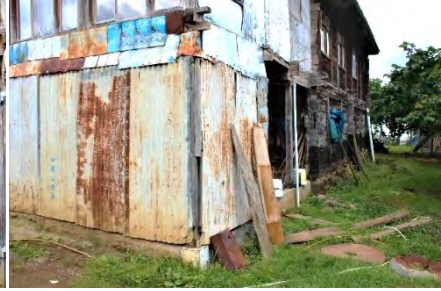
Görsel 4.381. Karaman Köyü Yusuf Keleş Evi ön cephesi üst kat

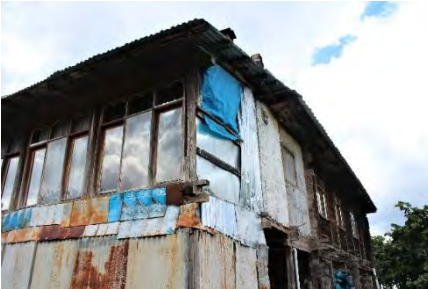
Görsel 4.382. Karaman Köyü Yusuf Keleş Evi kuzey cephesi

Ev, köşelerden kurt boğazı geçmeli ahşap yığma tekniğinde inşa edilmiştir. Yapının duvarları, genişliği 25-30 cm arası, kestane ağacından olan üst üste dizili ahşap perdelerin kavilalar ile birleştirilmesiyle oluşturulmuştur. İki kat arasında 25-30 cm kalınlığında kat kirişleri yer alır (Görsel 4.382, Görsel 4.383). Yapı, iri moloz taşlar üzerine 15-20 cm kalınlığındaki ahşap kirişlere oturtulmuştur. Taşların aralarında kalan boşluklar, yatay tahtalar, toprak ve küçük moloz taşlar ile kapatılmıştır (Görsel 4.382).

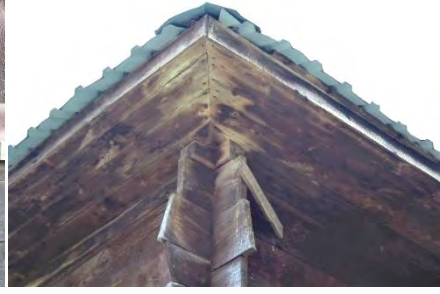
Görsel 4.384. Karaman Köyü Yusuf Keleş Evi çatı saçağı

Orijinalinde kiremitle kaplı olan topuz çatılı yapı, günümüzde sac ile değiştirilmiştir. Alttan düz tahta kaplamalı olan çatı saçağı, duvardan 70-80 cm kadar taşmaktadır (Görsel 4.384).

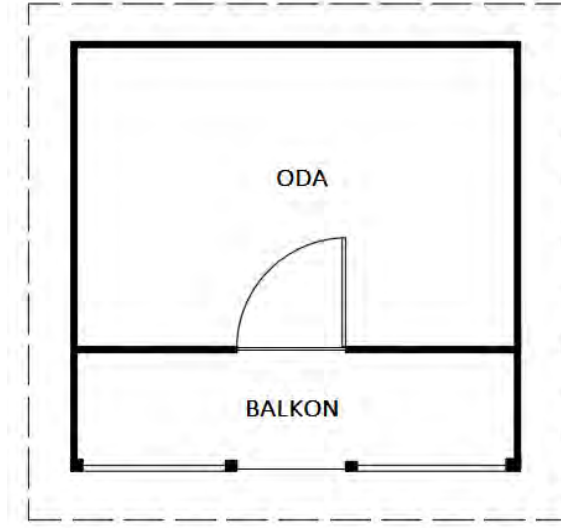
Görsel 4.387. Alan Köyü Resul Zengin Sereni plan krokisi

Kareye yakın planlı ve küçük ölçekli olan yapı, tek katlı ve tek odalıdır (Görsel 4.387). Takriben 2 m yüksekliğinde ahşap direkler üzerindeki yapıya, seyyar ahşap merdiven ile ulaşılmaktadır. Ön cephesinde bir balkon bulunan yapıya, tek kanatlı kapı ile girilmektedir. Balkon (sofa), iki yandan tamamen yatay tahtalarla kapatılırken, ön cephede yarıya kadar yatay tahta ile kaplanmış ve ortada giriş alanı için açıklık bırakılmıştır (Görsel 4.387).

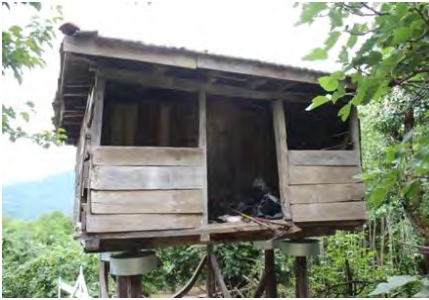
Görsel 4.388. Alan Köyü Resul Zengin Sereni ön cephesi

yapı, moloz taşlardan oluşan temel üzerine oturtulmuştur. Sereni taşıyan altı direk, salbağı adı verilen ahşap kirişlere oturtularak, payandalarla desteklenmiştir. Ahşap olan direklerin dairesel şekilli tekerleklerinde, ahşabın dışı metal malzeme ile kaplanmıştır. Her ahşap direkte, birer teker bulunmakta ve bu tekerlerin üzerinde de gövdenin yükünü taşıyan 20-25 cm kalınlığında altı adet kiriş yer almaktadır (Görsel 4.388, Görsel 4.389).

Marsilya kiremitle kaplı olan topuz çatılı yapının, alttan kaplamasız olan çatı saçakları, duvardan takriben 50-60 cm kadar taşmaktadır (Görsel 4.388).

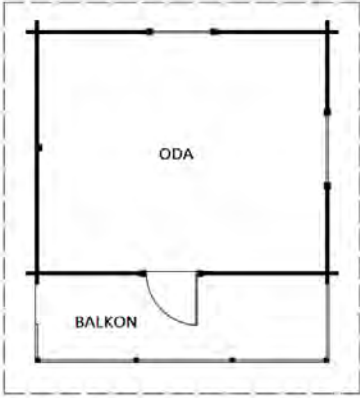
Görsel 4.392. Alan Köyü İsa Zengin Sereni planı

5,20 x 6,25 m ölçülerindeki yapı, tek katlı ve tek odalıdır (Görsel 4.392). Yapının duvarları, genişliği 25-30 cm arası, kestane ağacından olan üst üste dizili ahşap perdelerin kavilalar ile birleştirilmesiyle oluşturulmuştur. Ön cephesi doğuya bakan yapının ön cephesinde bir balkon yer almaktadır. Seyyar merdiven ile balkonun kuzey cephesinde yer alan, 65 cm genişliğindeki kapı açıklığından yapıya ulaşılmaktadır. Balkonun etrafı, 15-25 cm genişliğindeki düşey tahtalarla çevrilidir. Balkondan 81 cm genişliğindeki tek kanatlı ahşap kapı ile oda bölümüne girilmektedir. 1,83 m yüksekliğindeki oda, 3,87 x 6,25 m ölçülerinde dikdörtgen planlıdır. Odanın, güney ve doğu cephesinde 1,30 m genişliğinde birer pencere yer almaktadır. Bu pencereler, yan yana dizili, aralarında birkaç cm açıklık bulunan düşey ince tahtalar ile örtülüdür (Görsel 4.394, Görsel 4.395, Görsel 4.396, Görsel 4.401).

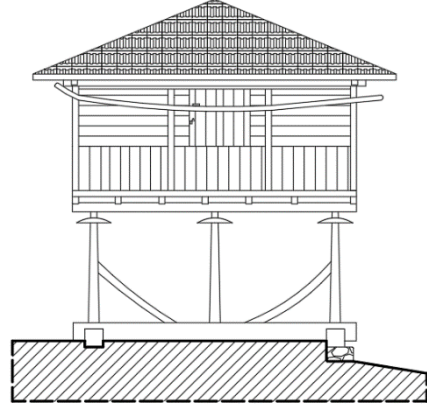
Görsel 4.393. Alan Köyü İsa Zengin Sereni ön cephe görünüşü

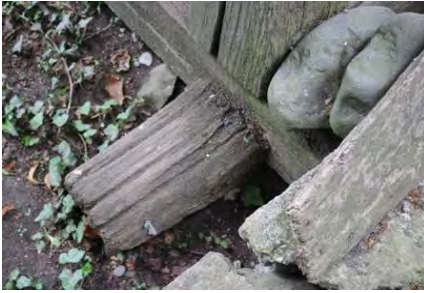
Görsel 4.397. Alan Köyü İsa Zengin Sereni kurt boğazı geçmeli giriş (salbağı)

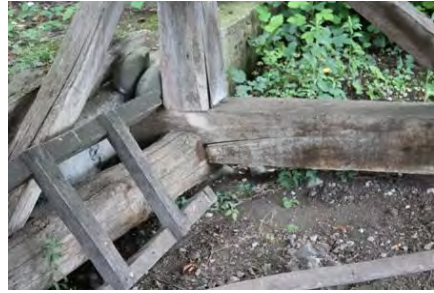
Görsel 4.398. Alan Köyü İsa Zengin Sereni taban kirişi

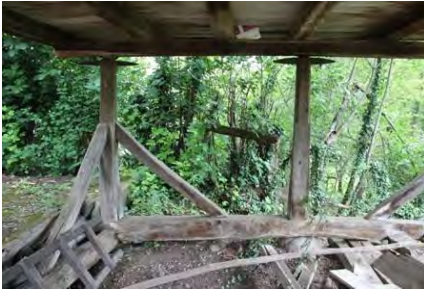
Görsel 4.399. Alan Köyü İsa Zengin Sereni ahşap direkler

Seren, moloz taşlardan oluşan temel üzerine, kurt boğazı geçmeli 25-30 cm kalınlığındaki kirişlere oturtulmuştur. Bu kirişlere sabitlenen altı ahşap direk üzerinde yükselen yapı, köşelerden kurt boğazı geçmelerle ahşap yığma tekniğinde inşa edilmiştir (Görsel 4.393, Görsel 4.397, Görsel 4.398, Görsel 4.395). Yukarıya doğru daralan ve üst kısımları her bir köşeden pahlı, genişliği 10-18 cm arası olan ahşap direklerin, her bir cephesinde 10 cm kalınlığında ikişer payanda yer alır. 160-170 cm yüksekliğindeki ahşap direklerin her birinde, yukarıdan hafif aşağı doğru eğimli 58 cm çapında ince bir metal malzemedен teker yer almaktadır. Bu direklerin üzerinde yer alan 15-20 cm kalınlığındaki kirişler, gövde yükünü taşımaktadır (Görsel 4.399).

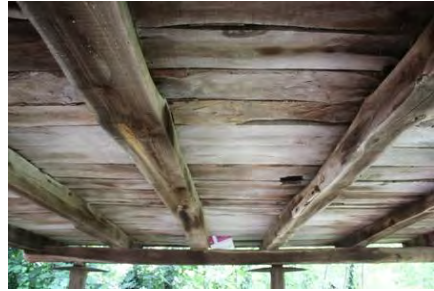
Görsel 4.400. Alan Köyü İsa Zengin Sereni gövde yükünü taşıyan kirişler

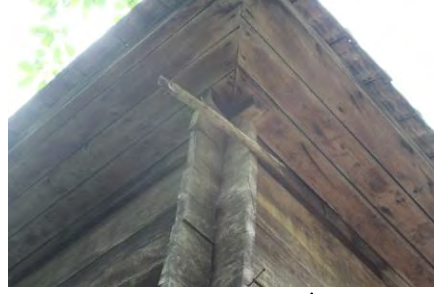
Görsel 4.402. Alan Köyü İsa Zengin Sereni çatı saçağı

Marsilya kiremitle kaplı olan topuz çatılı yapının, alttan düz tahta kaplamalı olan çatı saçakları, duvardan takriben 50-60 cm kadar taşmaktadır (Görsel 4.402).

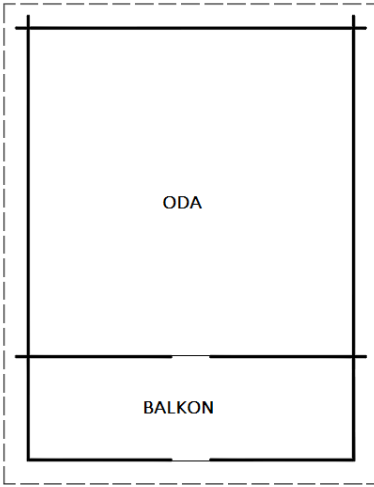
Görsel 4.405. Alan Köyü Mehmet Şensoy Sereni plan krokisi

Kareye yakın planlı yapı, tek katlı ve tek odalıdır (Görsel 4.405). Yapının duvarları, genişliği 25-30 cm arası kestane ağacından olan, köşelerden kurt boğazı geçmeli, üst üste dizili ahşap perdelerin kavilalar ile birleştirilmesiyle oluşturulmuştur (Görsel 4.412). Ön cephesi güneye bakan serenin, önünde bir balkon yer alır. Yatay ve dikey tahtalarla tamamen kapalı olan balkonun, ön cephesinde 100 cm genişliğinde kapı açıklığı yer alır. Bu kapı açıklığıyla aynı hizada ve tahminen aynı ölçülerde oda kapısı yer almaktadır (Görsel 4.406, Görsel 4.407). Odanın kuzey cephesinde, dikdörtgen şekilli havalandırma penceresi yer alır (Görsel

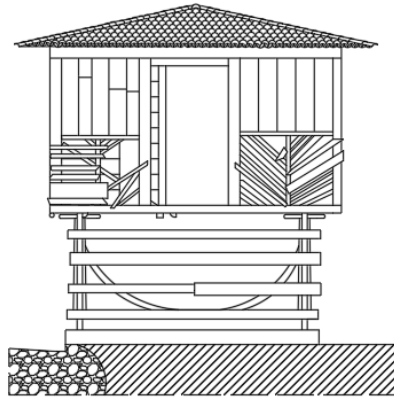
Görsel 4.406. Alan Köyü Mehmet Şensoy Sereni ön cephe görünüşü

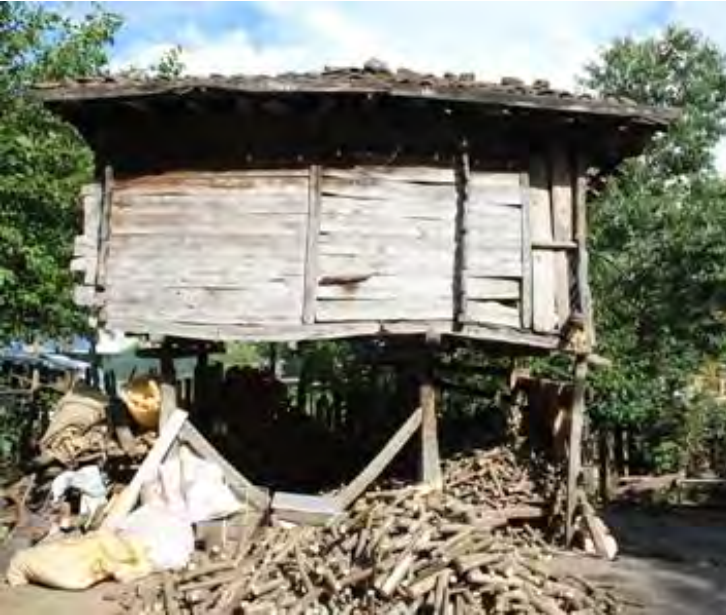
Görsel 4.408. Alan Köyü Mehmet Şensoy Sereni batı cephesi

4.409, Görsel 4.414). Harap durumda olan yapının bazı bölümleri çökmeye başlamıştır. Öne doğru eğilmeye başlayan balkon, muhdes ahşap direklerle desteklenmiştir (Görsel 4.408, Görsel 4.413).

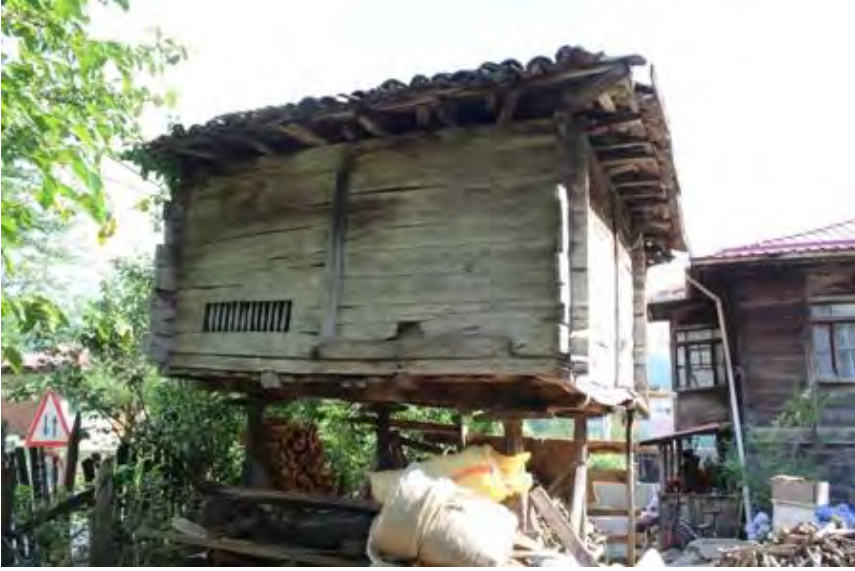
Görsel 4.409. Alan Köyü Mehmet Şensoy Sereni kuzey cephesi

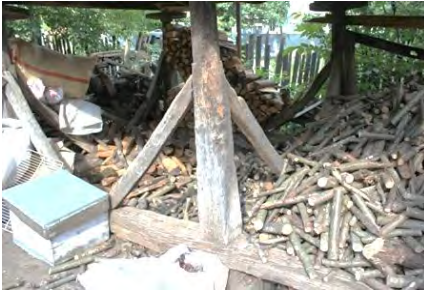
Görsel 4.410. Alan Köyü Mehmet Şensoy Sereni ahşap direk

Yapı, moloz taşlardan oluşan temel üzerine, 25-30 cm kalınlığındaki kirişlerin üzerine oturtulmuştur. Kirişlere sabitlenen dört direk üzerinde yükselen yapı, ahşap yığma tekniğinde köşelerden kurt boğazı geçmelerle inşa edilmiştir (Görsel 4.408, Görsel 4.410). Taban ve tekerlerin alt kısımlarında kare şekilli olan direklerin gövde kısımları ovaldir. Aşağıdan yukarıya doğru daralan ahşap direklerin, her bir cephesinde 10-15 cm kalınlığından ikişer payanda yer alır. Direklerin üst kısmında, takriben 50-60 cm çapında ve 10 cm kalınlığında ahşap dairesel tekerler görülmektedir. Tekerlerin üzerinde 15-20 cm kalınlığında, gövde yükünü taşıyan ikişer kiriş yer almaktadır (Görsel 4.410, Görsel 4.411).

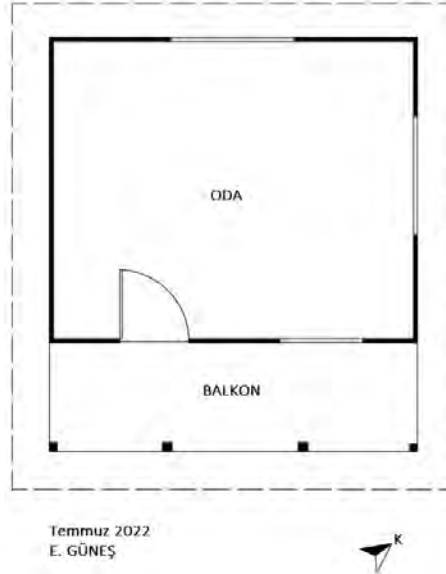
Görsel 4.418. Alan Köyü Cemal Bal Sereni plan krokisi

Yapı, tek katlı ve tek odalıdır (Görsel 4.418). Yapının duvarları, genişliği 25-30 cm arası, kestane ağacından olan üst üste dizili ahşap perdelerin kavilalar ile birleştirilmesiyle oluşturulmuştur. Ön cephesi güneye bakan yapının ön cephesinde bir balkon yer almaktadır. Seyyar

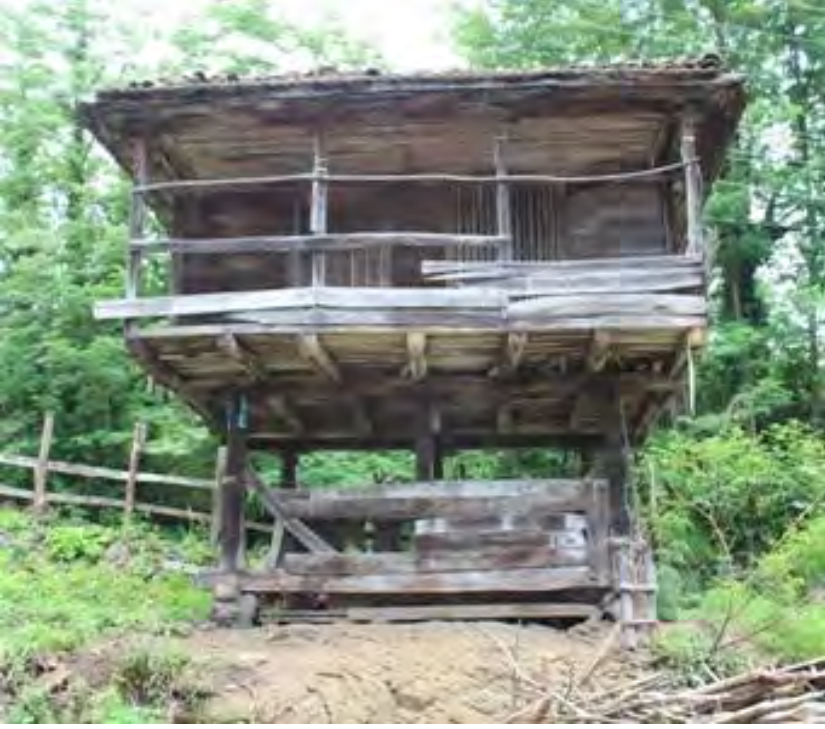
Görsel 4.419. Alan Köyü Cemal Bal Sereni ön cephesi

merdiven ile balkonun batı cephesinde yer alan, kapı açıklığından yapıya ulaşılmaktadır. Balkonun kenarlarında bazı alanlara, 15-25 cm genişliğindeki düşey tahtalar, ahşap direklere çakılmıştır. Balkondan tek kanatlı ahşap kapı ile odaya girilmektedir (Görsel 4.419). Odanın, her cephesinde birer pencere yer almaktadır. Bu pencereler, yan yana dizili, aralarında birkaç cm açıklık bulunan düşey ince tahtalar ile örtülüdür (Görsel 4.420, Görsel 4.421, Görsel 4.422).

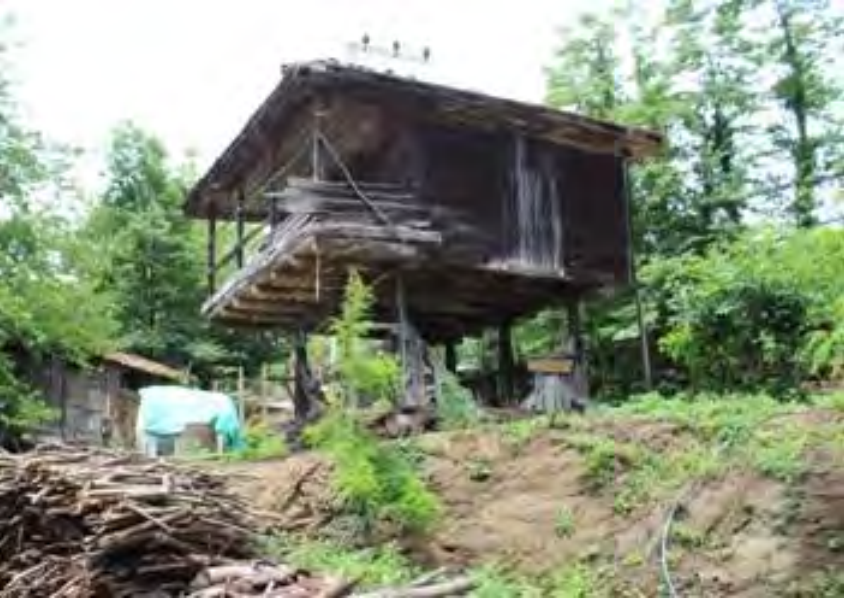
Görsel 4.420. Alan Köyü Cemal Bal Sereni doğu cephesi

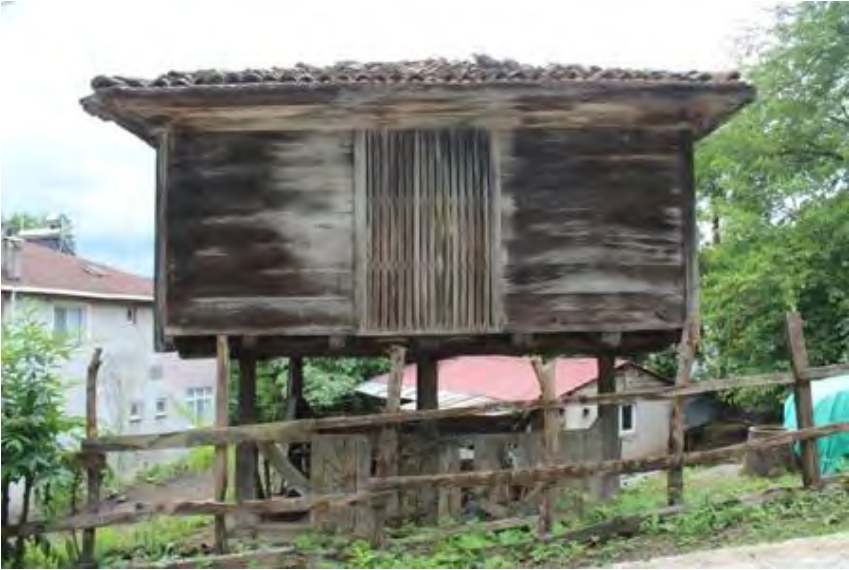
Görse 4.422. Alan Köyü Cemal Bal Sereni kuzey cephesi

Alaturka kiremitle kaplı olan topuz çatılı yapının, bazı yerleri Marsilya kiremitle değiştirilmiştir. Alttan düz tahta kaplamalı olan çatı saçakları, duvardan takriben 50-60 cm kadar taşmaktadır (Görsel 4.422).

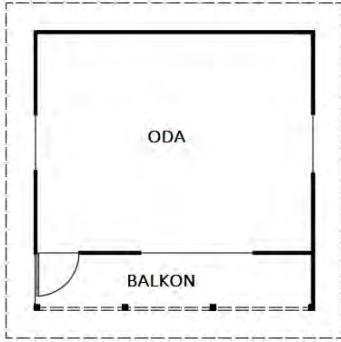
Görsel 4.427. Alan Köyü Celalettin Somuncu Sereni planı

Kareye yakın planlı yapı, tek katlı ve tek odalıdır (Görsel 4.427, Görsel 4.428). Yapının duvarları, genişliği 25-30 cm arası, kestane ağacından olan üst üste dizili ahşap perdelerden oluşmaktadır. Ön cephesi kuzeye bakan yapının ön cephesinde, bir balkon yer almaktadır. Seyyar merdiven ile balkonun doğu cephesinde yer alan, 90-100 cm kadar genişliğindeki kapı açıklığından yapıya ulaşılmaktadır. Batı cephesi tamamen kapalı olan balkonun ön cephesinde, 15-25 cm genişliğindeki dikey tahtaların dizilmesiyle 90-100 cm yüksekliğinde duvar oluşmuştur (Görsel 4.429). Balkondan tek kanatlı ahşap kapı ile oda bölümüne

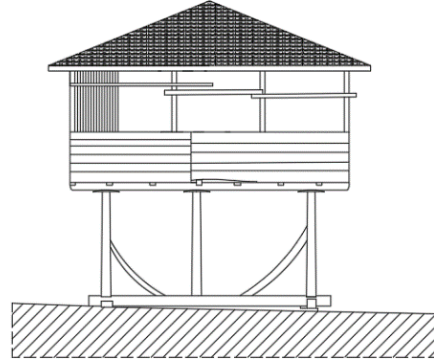
Görsel 4.428. Alan Köyü Celalettin Somuncu Sereni ön cephe görünüşü

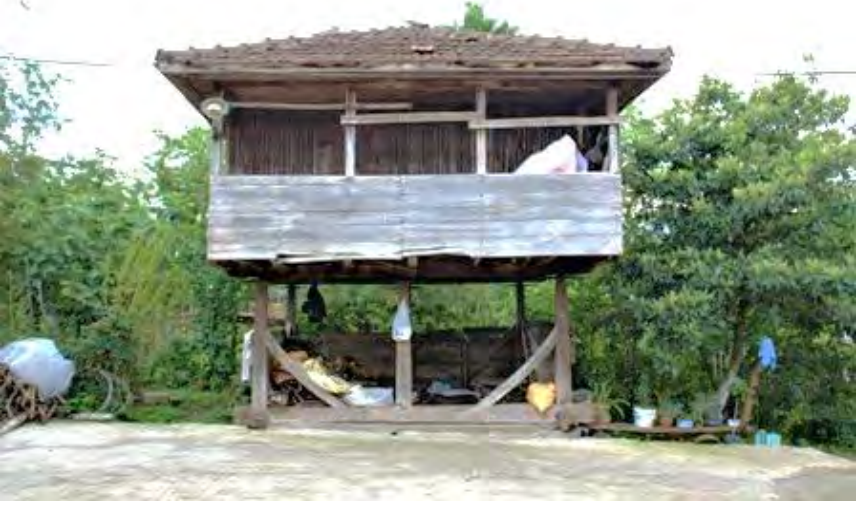
Görsel 4.429. Alan Köyü Celalettin Somuncu Sereni ön cephesi

girilmektedir. Odanın, batı ve doğu cephesinde takriben 120-130 cm genişliğinde birer pencere yer almaktadır. Bu pencereler, yan yana dizili, aralarında birkaç cm açıklık bulunan düşey ince tahtalar ile örtülüdür (Görsel 4.430, Görsel 4.431). Yapının güney, doğu ve batı cepheleri yatay tahtalardan oluşurken, kuzey cephesinde ince düşey tahtalar görülmektedir (Görsel 4.429).

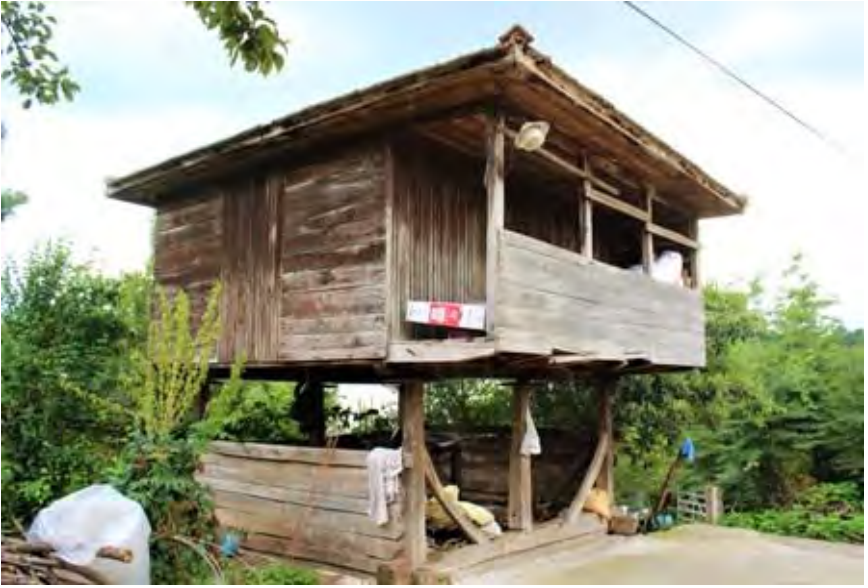
Görsel 4.430. Alan Köyü Celalettin Somuncu Sereni doğu ve kuzey cephesi

Marsilya kiremitle kaplı olan topuz çatılı yapının, alttan düz tahta kaplamalı olan çatı saçakları, duvardan takriben 50-60 cm kadar taşmaktadır (Görsel 4.430).

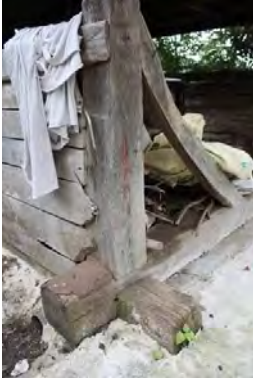
Görsel 4.432. Alan Köyü Celalettin Somuncu Sereni kurt boğazı geçmeli giriş

Sereni, moloz taşlardan oluşan temel üzerine, köşelerden kurt boğazı geçmeli 25-30 cm kalınlığındaki kirişlere oturtulmuştur. Bu kirişlere sabitlenen altı ahşap direk üzerinde yükselen yapı, tahta kaplamalı ahşap karkas sistemle inşa edilmiştir (Görsel 4.430). Aşağıya doğru genişleyen ve genişliği 14-18 cm arası olan ahşap direklerin, her bir cephesinde 12 cm kalınlığında ikişer payanda yer alır. Ayakların yer aldığı bölüm güney, doğu ve batı yönlerinden, takriben 60-70 cm yüksekliğinde yatay tahtalarla çevrilmiştir. 1,60 m yüksekliğindeki ahşap direklerin her birinde, hafif aşağı doğru eğimli takriben 50-60 cm çapında ince bir metal malzemedan teker yer almaktadır. Bu direklerin üzerinde yer alan 15-20 cm kalınlığındaki kirişler, gövde yükünü taşımaktadır (Görsel 4.432, Görsel 4.433).

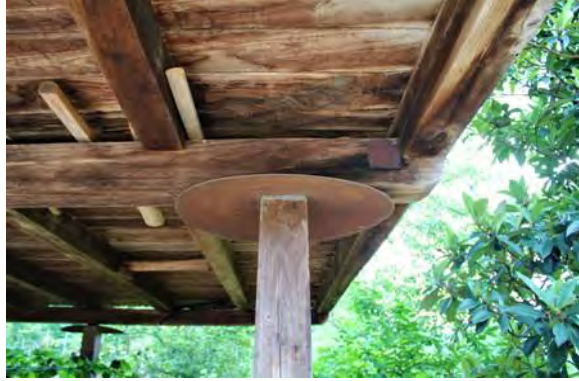
Görsel 4.433. Alan Köyü Celalettin Somuncu Sereni metal teker

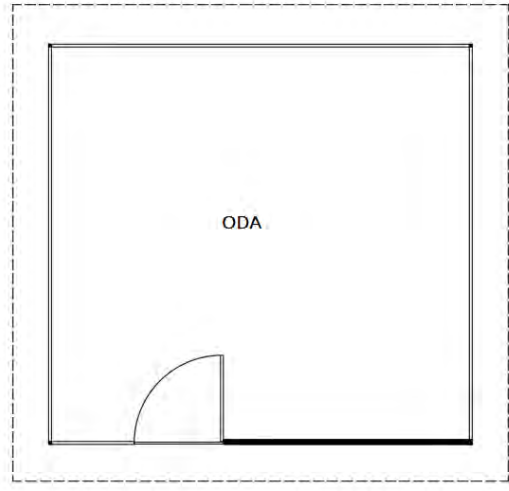
Görsel 4.436. Alan Köyü Hikmet Sağlam Sereni plan krokisi

Kareye yakın planlı yapı, tek katlı ve tek odalıdır (Görsel 4.436). Ön cephesi kuzeye bakan yapı balkonsuzdur. Seyyar merdiven ile ulaşılan odaya, kuzey cephede yer alan tek kanatlı ahşap kapı ile girilmektedir. Odanın güney, kuzey ve batı cepheleri yarısına kadar yatay tahtalarla kaplanmış, diğer yarısı ise ince tahtaların iki yönden çapraz dizilmesiyle oluşmuştur. Doğu cephede ise bu düzen kapının sol tarafında görülmekte, sağ tarafı ise yatay tahtaların dizilmesiyle oluşmuştur (Görsel 4.437).

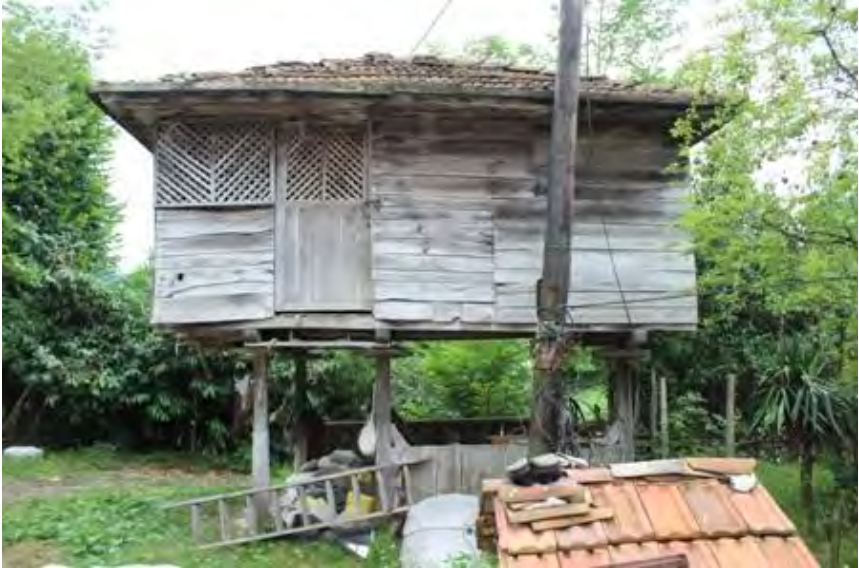
Görsel 4.437. Alan Köyü Hikmet Sağlam Sereni ön cephesi

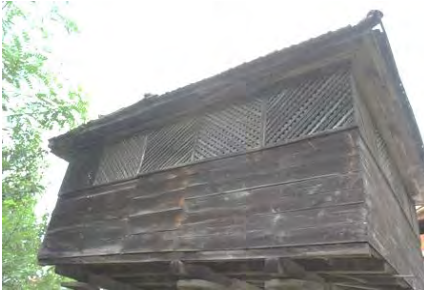
Görsel 4.439. Alan Köyü Hikmet Sağlam Sereni güney cephesi

Seren, moloz taşlardan oluşan temel üzerine, köşelerden kurt boğazı geçmeli 25-30 cm kalınlığındaki kirişlere oturtulmuştur. Bu kirişlere sabitlenen altı adet ahşap direk üzerinde yükselen yapı, tahta kaplamalı ahşap karkas sistemle inşa edilmiştir. Aşağıya doğru genişleyen ve gövde kısımları her bir köşeden pahlı, genişliği 10-15 cm arası olan ahşap direklerin, her bir cephesinde 10 cm kalınlığında ikişer payanda yer alır. Direklerin araları kuzey, güney ve batı yönünden yatay tahtalar ile çevrilmiştir. 160-170 cm yüksekliğindeki ahşap direklerin her birinde, 50-60 cm çapında dairesel şekilli ahşap teker yer almaktadır. Bu direklerin üzerinde yer alan 15-20 cm kalınlığındaki kirişler, gövde yükünü taşımaktadır (Görsel 4.438, Görsel 4.439, Görsel 4.440).

Alaturka ve Marsilya kiremitle kaplı olan topuz çatılı yapının, alttan düz tahta kaplamalı olan çatı saçakları, duvardan takriben 50-60 cm kadar taşınılıdır (Görsel 4.439).

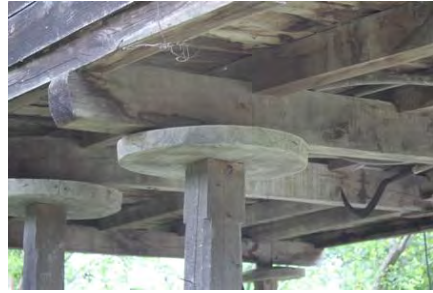
Görsel 4.440. Alan Köyü Hikmet Sağlam Sereni ahşap teker

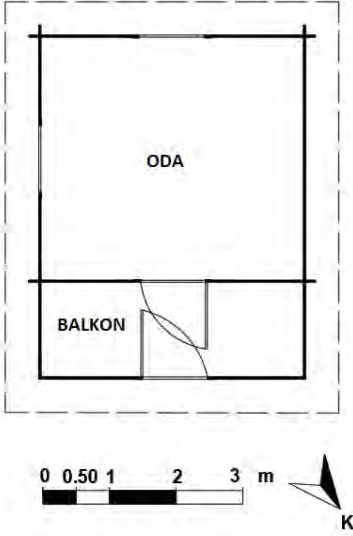
Temmuz 2022
E. GÜNEŞ
Görsel 4.443. Alan Köyü İsmet Şensoy Sereni planı

5,15 x 3,83 m ölçülerindeki yapı, tek katlı ve tek odalıdır (Görsel 4.443, Görsel 4.444). Yapının duvarları, genişliği 25-30 cm arası kestane ağacından olan üst üste dizili ahşap perdelerin kavilalar ile birleştirilmesiyle oluşturulmuştur. Ön cephesi kuzeye bakan yapının ön cephesinde kapalı bir balkon yer almaktadır (Görsel 4.447). Seyyar merdiven ile balkonun kuzey cephesinde yer alan, 98 cm genişliğindeki tek kanatlı kapı ile yapıya ulaşılmaktadır. Balkonun etrafı, 15-25 cm genişliğindeki düşey tahtalarla çevrilidir. Ön cephede kapının iki yanının üst kısmında havalandırma pencereleri yer almaktadır (Görsel 4.445). Balkondan 79 cm genişliğindeki tek kanatlı ahşap kapı ile oda bölümüne girilmektedir. Takriben 160-170 cm yüksekliğindeki oda, 3,70 x 3,83 m ölçülerinde kareye yakın planlıdır. Odanın, güney ve doğu cephesinde 120-130 cm genişliğinde birer pencere yer almaktadır. Bu pencereler, yan yana dizili, aralarında birkaç cm açıklık bulunan düşey ince tahtalar ile örtülüdür (Görsel 4.443, Görsel 4.446, Görsel 4.448, Görsel 4.454).

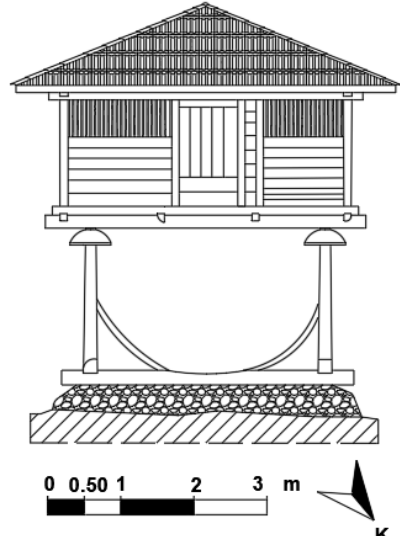
Temmuz 2022
E. GÜNEŞ
Görsel 4.444. Alan Köyü İsmet Şensoy Sereni ön cephe görünüşü

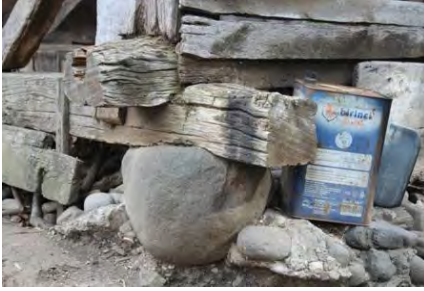
Görsel 4.450. Alan Köyü İsmet Şensoy Sereni taş temel

Seren, iri moloz taşlardan oluşan temel üzerine, köşelerden kurt boğazı geçmeli 25-30 cm kalınlığındaki kirişlere oturtulmuştur. Bazı

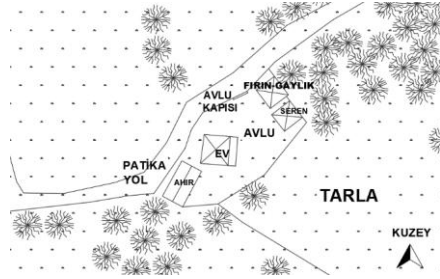
Görsel 4.457. Alan Köyü Mehmet Bircan Sereni vaziyet plan krokisi

Yapı, köyün merkezinde yer alan ahşap caminin 350 m kadar güneybatısında, Mehmet Bircan Evi'nin avlusunda bulunur. Kuzeyden güneye doğru eğimli bir alanda inşa edilen yapının, kuzeyinde fırın, batısında ev yer almaktadır (Görsel 4.456, Görsel 4.457). Kitâbesi bulunmayan seren, hane sahibi Mehmet Bircan'ın ifadesine göre, 1973 yılında marangoz ustası Ahmet Uzun tarafından inşa edilmiştir.

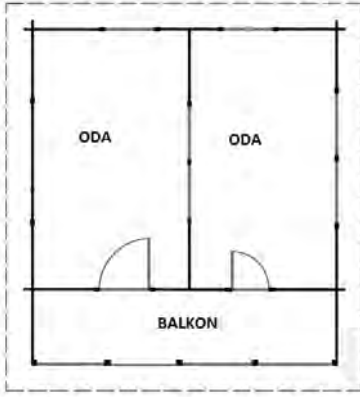
Görsel 4.458. Alan Köyü Mehmet Bircan Sereni planı

6,68 x 5,92 m ölçülerindeki yapı, tek katlı ve iki odalıdır (Görsel 4.458, Görsel 4.459). Yapının duvarları, genişliği 25-30 cm arası, kestane ağacından olan köşelerden kurt boğazı geçmeli üst üste dizili ahşap perdelerin kavilalar ile birleştirilmesiyle oluşturulmuştur (Görsel 4.466). Ön cephesi batıya bakan yapının ön cephesinde bir balkon yer almaktadır. Seyyar ahşap merdiven ile balkonun batı cephesinde yer alan, 1,31 m

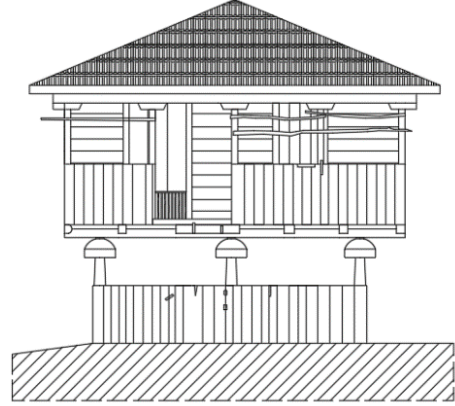
Görsel 4.459. Alan Köyü Mehmet Bircan Sereni ön cephe görünüşü

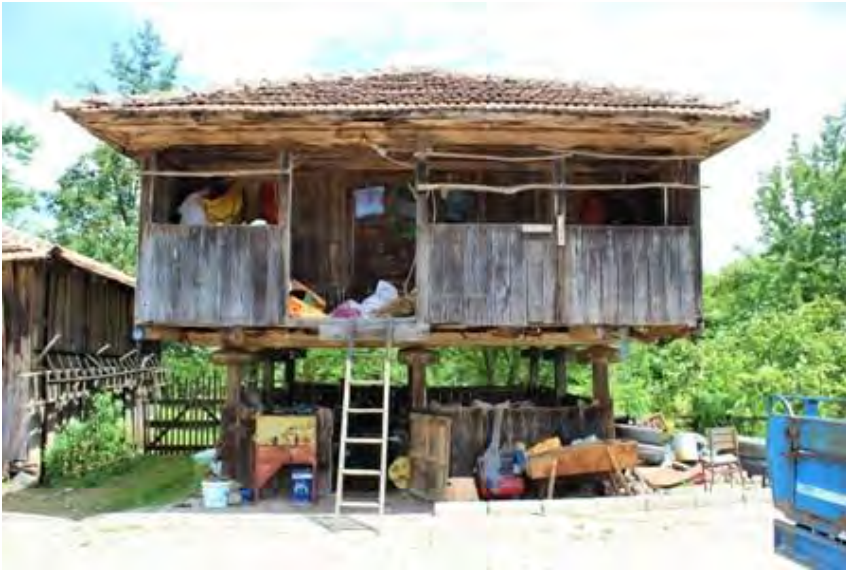
Görsel 4.460. Alan Köyü Mehmet Bircan Sereni ön cephesi

Seren, moloz taşlardan oluşan temel üzerine, köşelerden kurt boğazı geçmeli 25-30 cm kalınlığındaki kirişlere oturtulmuştur. Bu kirişlere sabitlenen sekiz ahşap direk üzerinde yükselen yapı, ahşap yığma tekniğinde köşelerden kurt boğazı geçmelerle inşa edilmiştir (Görsel 4.461). Aşağıdan yukarıya doğru daralan ve gövdenin orta bölümü pahlı olan direklerin genişliği, 10-16 cm'dir. Ahşap direklerin, her bir cephesinde 10 cm kalınlığında ikişer payanda yer alır. Bu alanın etrafı, dört cepheden 101 cm yüksekliğindeki düşey tahtalarla çevrilmiş ve ön cepheden tek kanatlı ahşap kapı ile giriş sağlanmıştır. 160-170 cm yüksekliğindeki ahşap direklerin her birinde, 54 cm çapında ahşap olup üzeri metal ile kapatılan teker yer almaktadır. Bu direklerin üzerinde yer alan 15-20 cm kalınlığındaki kirişler, gövde yükünü taşımaktadır (Görsel 4.460, Görsel 4.464, Görsel 4.465).

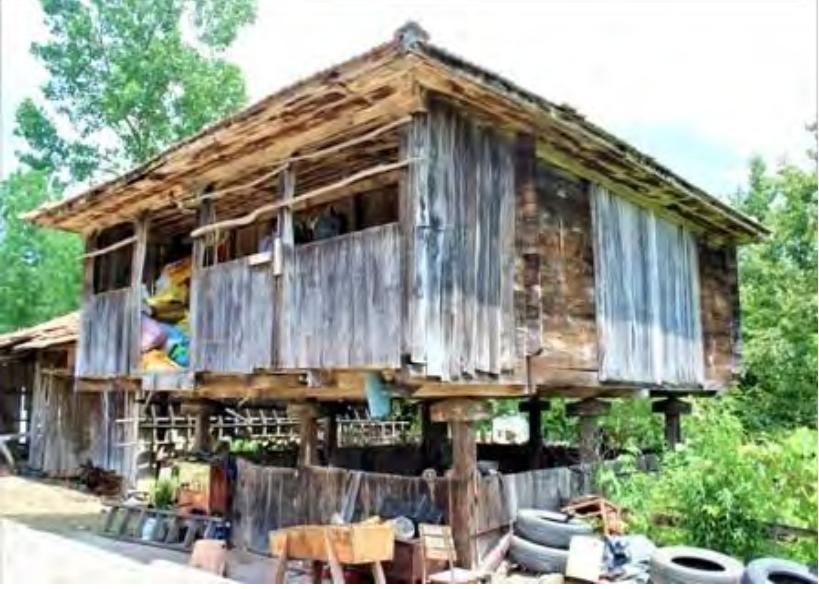
Görsel 4.461. Alan Köyü Mehmet Bircan Sereni batı ve güney cephesi

Marsilya kiremitle kaplı olan topuz çatılı yapının, alttan düz tahta kaplamalı olan çatı saçakları, duvardan takriben 50-60 cm kadar taşmaktadır. Odaların tavanları kaplamasızdır (Görsel 4.461, Görsel 4.471).

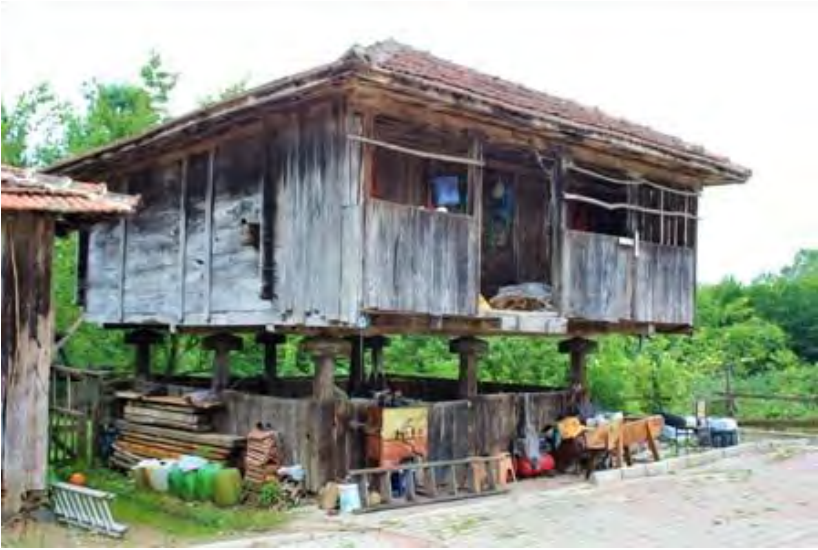
Görsel 4.462. Alan Köyü Mehmet Bircan Sereni kuzey ve batı cephesi

genişliğindeki kapı açıklığından yapıya ulaşılmaktadır. İki yandan düşey tahtalarla kapatılan balkonun ön cephesi, 15-25 cm genişliğinde, 106 cm yükseklikteki düşey tahtalarla çevrilidir. Balkondan solda 100 cm genişliğinde, sağ tarafta ise 74 cm genişliğindeki tek kanatlı ahşap kapı ile odalara girilmektedir. Kapıların eşiklerinde 25-30 cm yüksekliğinde havalandırma pencereleri yer alır (Görsel 4.460, Görsel 4.468, Görsel 4.469). 2,02 m yüksekliğindeki odalar, solda 5,19 x 2,75 m, sağda 5,19 x 2,94 m ölçülerinde dikdörtgen planlıdır. İki odanın arasında 2,44 m genişliğinde pencere yer almaktadır (Görsel 4.470). Solda yer alan odanın kuzey cephesinde takriben 2,50 m, doğu cephesinde 120 cm, sağ taraftaki odada ise doğu cephesinde 120 cm, güney cephesinde 2,50 m genişliğinde birer pencere yer alır. Bu pencereler, yan yana dizili, aralarında birkaç cm açıklık bulunan düşey ince tahtalar ile örtülüdür (Görsel 4.462, Görsel 4.463). Yapının, kuzey cephesinde ahşaptan yapılmış bir kuş evi görülmektedir (Görsel 4.467).

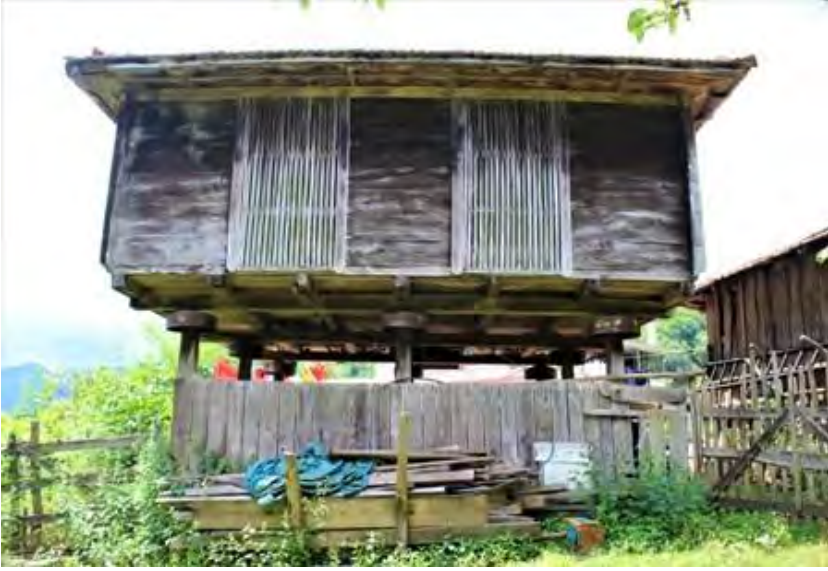
Görsel 4.463. Alan Köyü Mehmet Bircan Sereni doğu cephesi

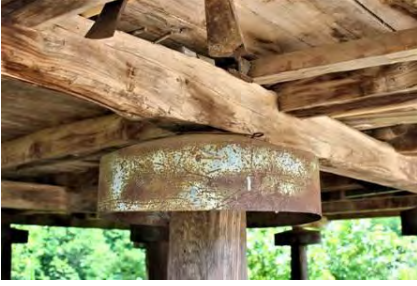
Görsel 4.464. Alan Köyü Mehmet Bircan Sereni metal kaplı teker

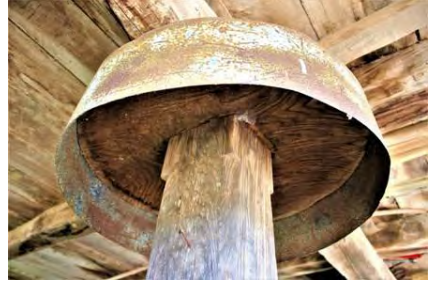
Görsel 4.465. Alan Köyü Mehmet Bircan Sereni metal kaplı teker

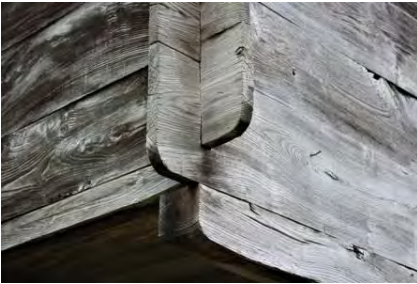
Görsel 4.466. Alan Köyü Mehmet Bircan Sereni kurt boğazı geçmeler

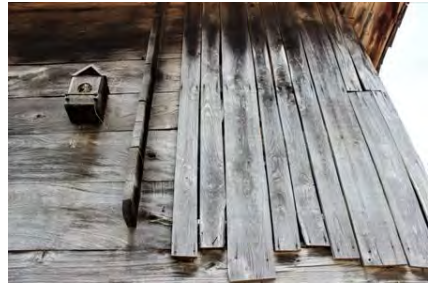
Görsel 4.467. Alan Köyü Mehmet Bircan Sereni kuzey cephe ahşap kuş evi

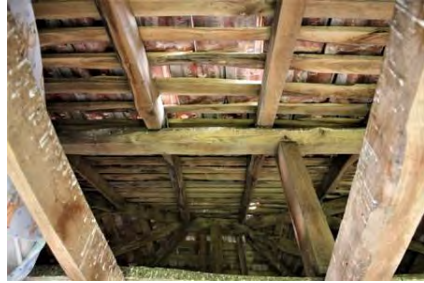
Görsel 4.471. Alan Köyü Mehmet Bircan Sereni tavanı

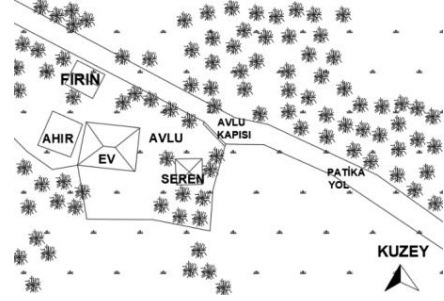
Görsel 4.473. Alan Köyü Sabahattin Somuncu Sereni vaziyet plan krokisi

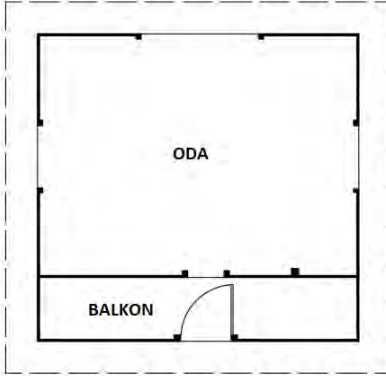
Görsel 4.474. Alan Köyü Sabahattin Somuncu Sereni planı

4,79 x 4,58 m ölçülerindeki yapı, tek katlı ve tek odalıdır (Görsel 4.474, Görsel 4.475). Yapının duvarları, genişliği 25-30 cm arası, kestane ağacından olan üst üste dizili ahşap perdelerden oluşur (Görsel 4.476). Ön cephesi kuzeye bakan yapının ön cephesinde kapalı bir balkon yer almaktadır. Seyyar merdiven ile balkonun kuzey cephesinde yer alan, 78 cm genişliğindeki kapı açıklığından yapıya ulaşılmaktadır. Balkonun etrafı, 15-25 cm genişliğindeki düşey tahtalarla kapalıdır. Balkondan 78 cm genişliğindeki tek kanatlı ahşap kapı ile oda bölümüne girilmektedir (Görsel 4.484). 1,97 m yüksekliğindeki oda, 3,58 x 4,79 m ölçülerinde dikdörtgen planlıdır. Tavanı kaplamasız olan odanın, doğusunda 98 cm, batısında 100 cm, güneye ise 1,84 m genişliğinde birer pencere yer almaktadır. Bu pencereler, yan yana dizili, aralarında birkaç cm açıklık bulunan düşey ince tahtalar ile örtülüdür (Görsel 4.477, Görsel 4.478, Görsel 4.479, Görsel 4.485).

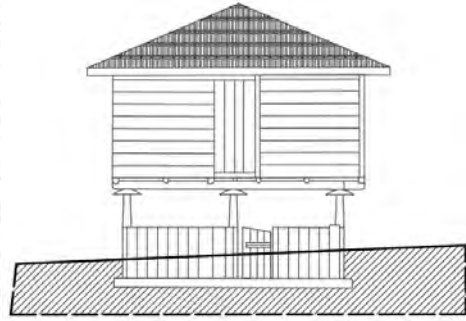
Görsel 4.475. Alan Köyü Sabahattin Somuncu Sereni ön cephe görünüşü

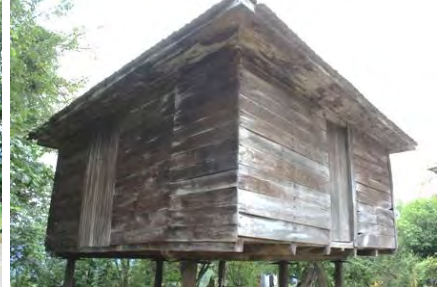
Görsel 4.477. Alan Köyü Sabahattin Somuncu Sereni kuzey ve doğu cephesi

Marsilya kiremitle⁸² kaplı olan topuz çatılı yapının, alttan düz tahta kaplamalı olan çatı saçakları, duvardan takriben 50-60 cm kadar taşmaktadır (Görsel 4.477).

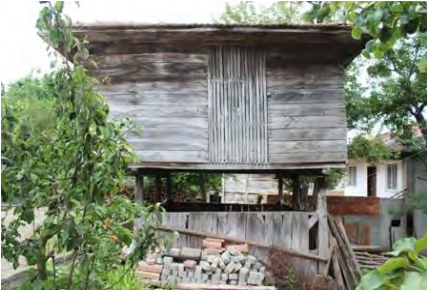
Görsel 4.478. Alan Köyü Sabahattin Somuncu Sereni batı cephesi

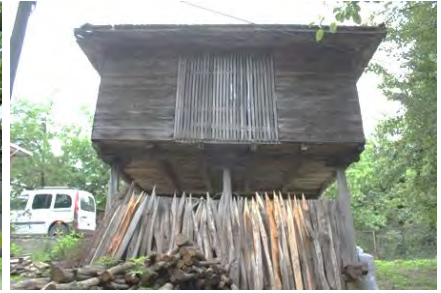
Görsel 4.479. Alan Köyü Sabahattin Somuncu Sereni güney cephesi

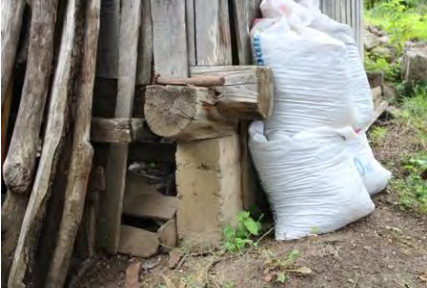
Görsel 4.480. Alan Köyü Sabahattin Somuncu Sereni taş temel ayrıntısı (beton ile değiştirilmiş)

Seren, moloz taşlardan oluşan temel üzerine ve bazı yerlerde beton ile değiştirilmiş, köşelerden kurt boğazı geçmeli 25-30 cm kalınlığındaki kirişlere oturtulmuştur. Bu kirişlere sabitlenen altı ahşap direk üzerinde yükselen yapı, tahta kaplamalı ahşap karkas sistemle inşa edilmiştir (Görsel 4.475, Görsel 4.476, Görsel 4.480). Yukarıdan aşağıya doğru genişleyen ve üst kısımları her bir köşeden pahlı, genişliği 12-17 cm arası olan ahşap direklerin, her bir cephesinde 10 cm kalınlığında ikişer payanda yer alır (Görsel 4.481, Görsel 4.483). Dört cephesinden düşey tahtalar ile çevrilen bu bölüme, ön cephede yer alan tek kanatlı bir ahşap kapı giriş sağlanmıştır (Görsel 4.482). 1,74 m yüksekliğindeki ahşap direklerin her birinde, yukarıdan hafif aşağıya doğru eğimli olan 54 cm çapında ince bir metal malzemeden teker yer almaktadır. Bu direklerin üzerinde yer alan 15-20 cm kalınlığındaki kirişler, gövde yükünü taşımaktadır (Görsel 4.483).

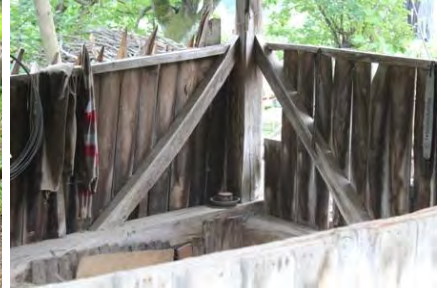
Görsel 4.481. Alan Köyü Sabahattin Somuncu Sereni ahşap direk ve payandalar

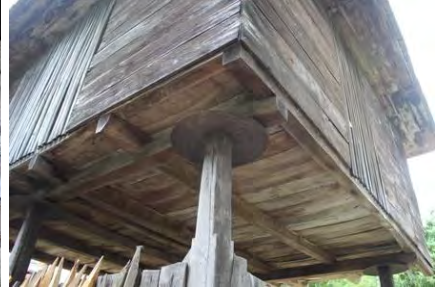
Görsel 4.483. Alan Köyü Sabahattin Somuncu Sereni metal teker

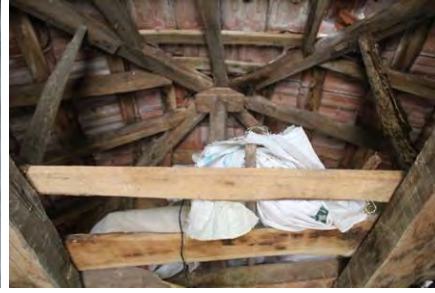
Görsel 4.485. Alan Köyü Sabahattin Somuncu Sereni tavanı

köşeden pahlı ahşap direklerin, aralarında ikişer payanda yer alır. Direklerin aralarındaki alanlar ön cephe hariç düşey tahtalar ile kapatılmıştır. Ahşap direklerin her birinde, takriben 50-60 cm çapında ince bir metal malzemeden teker yer almaktadır. Bu direklerin üzerinde yer alan 15-20 cm kalınlığındaki kirişler, gövde yükünü taşımaktadır (Görsel 4.485, Görsel 4.492).

Yapı, tek katlı ve tek odalıdır (Görsel 4.488, Görsel 4.489). Yapının duvarları, genişliği 25-30 cm arası, kestane ağacından olan üst üste dizili ahşap perdelerin kavilalar ile birleştirilmesiyle oluşturulmuştur (Görsel 4.491). Ön cephesi kuzeye bakan yapının ön cephesinde, kapalı balkon yer almaktadır. Seyyar ahşap merdiven ile balkonun kuzey cephesinde yer alan kapı açıklığından yapıya ulaşılmaktadır. Balkonun etrafı, 15-25 cm genişliğindeki yatay tahtalarla çevrilmiştir. Balkondan tek kanatlı ahşap kapı ile oda bölümüne girilmektedir. 1,95 m yüksekliğindeki odanın, güney batı ve doğu cephesinde dikdörtgen şekilli havalandırma pencereleri yer almaktadır. Bu pencereler, yan yana dizili, aralarında birkaç cm açıklık bulunan düşey ince tahtalar ile örtülüdür (Görsel 4.485).

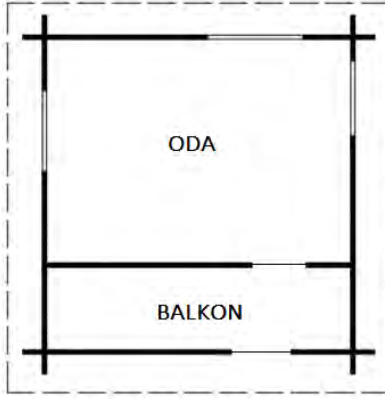
Görsel 4.488. Alan Köyü Mahmut
Bal Sereni planı

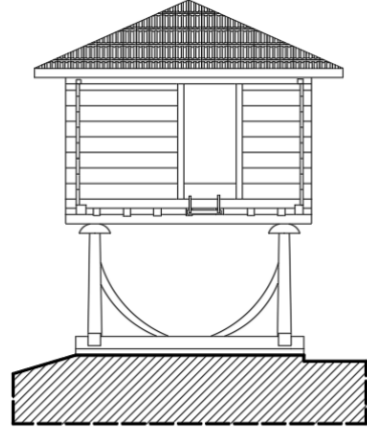
Görsel 4.489. Alan Köyü Mahmut
Bal Sereni ön cephe görünüşü

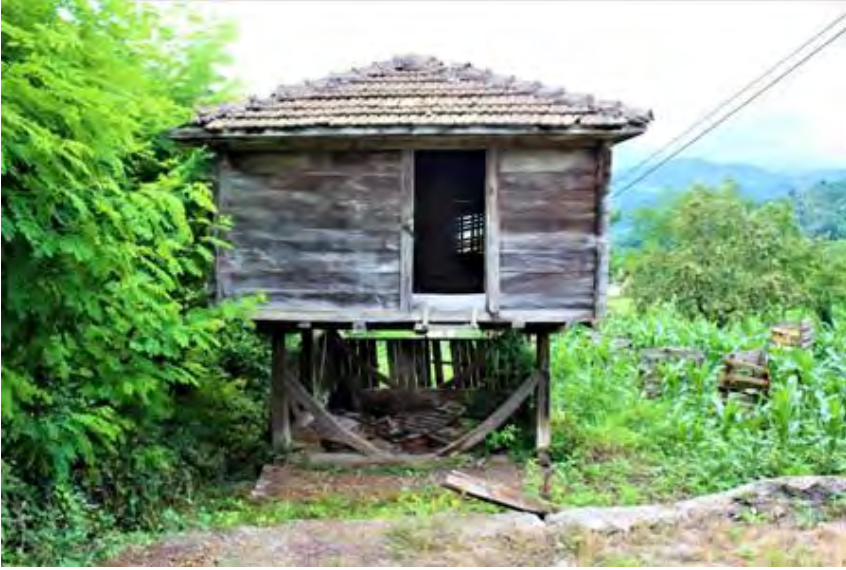
Görsel 4.490. Alan Köyü Mahmut Bal Sereni ön cephesi

Seren, moloz taşlardan oluşan temel üzerine, köşelerden kurt boğazı geçmeli 25-30 cm kalınlığındaki kirişlere oturtulmuştur (Görsel 4.492, Görsel 4.493). Bu kirişlere sabitlenen adet ahşap direk üzerinde yükselen yapı, köşelerden kurt boğazı geçmelerle ahşap yığma tekniğinde inşa edilmiştir (Görsel 4.490). Yukarıya doğru daralan ve üst kısımları her bir
