SALIPAZARI İLÇESİ ALAN KARACAÖREN VE
KARAMAN KÖYLERİNDE KIRSAL MİMARİ

Eda GÜNEŞ

Kitap, Ondokuz Mayıs Üniversitesi, Lisansüstü Eğitim Enstitüsü, Sanat Tarihi Ana Bilim Dalı, Doç. Dr. Mehmet Sami BAYRAKTAR danışmanlığında Eda GÜNEŞ tarafından 2024 yılında hazırlanan "Samsun Salıpazarı İlçesi Karaman, Alan ve Karacaören Köylerinde Kırsal Mimari" adlı yüksek lisans tezinden üretilmiştir.

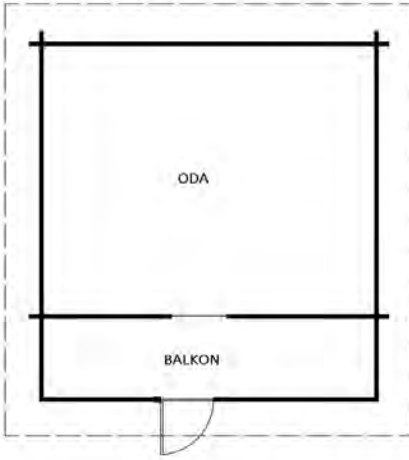
Görsel 4.496. Alan Köyü Yusuf Arslan Sereni planı

Yapı, tek katlı ve tek odalıdır. Yapının duvarları, genişliği 25-30 arası, kestane ağacından olan, köşelerden kurt boğazı geçmeli, üst üste dizili ahşap perdelerin kavilalar ile birleştirilmesiyle oluşturulmuştur (Görsel 4.496, Görsel 4.497, Görsel 4.502). Ön cephesi doğuya bakan yapının ön cephesinde kapalı bir balkon yer almaktadır. Seyyar merdiven ile balkonun doğu cephesinde yer alan, 76 cm genişliğindeki tek kanatlı kapı ile yapıya ulaşılmaktadır. Balkonun ön cephesi, 15-25 cm genişliğindeki düşey tahtalarla takriben 50-60 cm kadar bir duvar oluşmuş ve bu duvarın üzerine ince düşey tahtalarla havalandırma pencereleri yapılmıştır. Balkondan tek kanatlı ahşap kapı ile oda bölümüne girilmektedir. Oda, dikdörtgen planlıdır. Odanın, batı ve güney cephelerinde takriben 100 cm genişliğinde birer pencere yer almaktadır. Bu pencereler, yan yana dizili, aralarında birkaç cm açıklık bulunan düşey ince tahtalar ile örtülüdür (Görsel 4.498, Görsel 4.499).

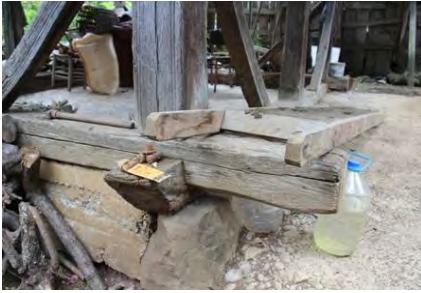
Görsel 4.500. Alan Köyü Yusuf Arslan Sereni güneydoğu köşesi taş temel

Seren, moloz taşlardan oluşan temel üzerine, köşelerden kurt boğazı geçmeli 25-30 cm kalınlığındaki kirişlere oturtulmuştur. Taşların araları ve zemin beton ile örtülmüştür. Bu kirişlere sabitlenen altı ahşap direk üzerinde

yükselen yapı, ahşap yığma tekniğinde köşelerden kurt boğazı geçmelerle inşa edilmiştir (Görsel 4.500). Genişliği 10-18 cm arası olan kare ve köşelerden pahlanmış ahşap direklerin, her bir cephesinde 10 cm kalınlığında ikişer payanda yer alır. 1,88 cm yüksekliğindeki ahşap direklerin her birinde, yukarıdan hafif aşağı doğru eğimli 55 cm çapında ince bir metal malzemeden teker yer almaktadır. Bu direklerin üzerinde yer alan 15-20 cm kalınlığındaki kirişler, gövde yükünü taşımaktadır (Görsel 4.501).

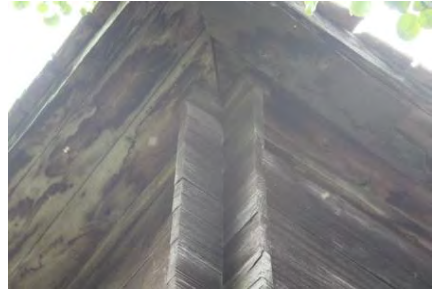
Görsel 4.503. Alan Köyü Yusuf Arslan Sereni çatı saçağı

Marsilya kiremitle kaplı olan topuz çatılı yapının, alttan düz tahta kaplamalı olan çatı saçakları, duvardan takriben 50-60 cm kadar taşmaktadır. Yapının tavanı, içten kaplamasızdır (Görsel 4.503).

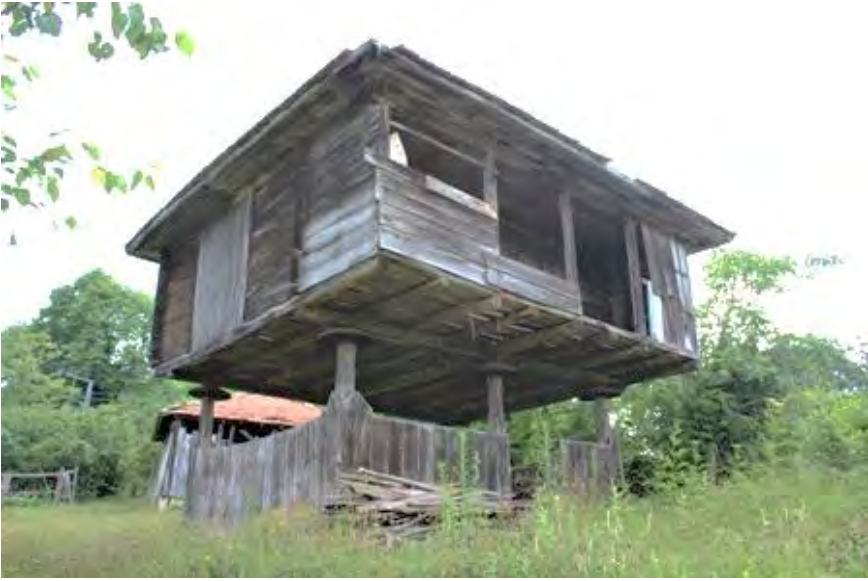
Görsel 4.509. Alan Köyü Muhittin Şensoy Sereni güney ve doğu cephesi

120 genişliğinde birer pencere yer alır. Bu pencereler, yan yana dizili, aralarında birkaç cm açıklık bulunan düşey ince tahtalar ile örtülüdür (Görsel 4.509, Görsel 4.510, Görsel 4.511).

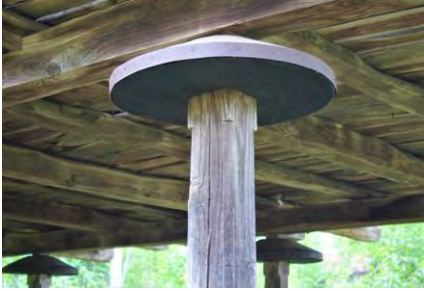
Görsel 4.514. Alan Köyü Muhittin Şensoy Sereni metal kaplı ahşap teker

Sereni, moloz taşlardan oluşan temel üzerine, köşelerden kurt boğazı geçmeli 25-30 cm kalınlığındaki kirişlere oturtulmuştur. Bu kirişlere sabitlenen altı adet ahşap direk üzerinde yükselen yapı, köşelerden kurt boğazı geçmelerle ahşap yığma tekniğinde inşa edilmiştir (Görsel 4.512, Görsel 4.513). Köşelerden pahlı ve genişliği 14-20 cm arası olan ahşap direklerin, her bir cephesinde 10 cm kalınlığında ikişer payanda yer alır (Görsel 4.516, Görsel 4.517, Görsel 4.518). Bu bölümün çevresi 95 cm yüksekliğinde ve 19 cm genişliğinde düşey tahtalar ile çevrilmiş, doğu ve batı cephesinde takriben 80-90 cm genişliğinde kapı açıklıkları bırakılmıştır (Görsel 4.508, Görsel 4.510). 1,93 m yüksekliğindeki ahşap direklerin her birinde, 60 cm çapında dıştan bir kısmı metal ile kaplanmış ahşap teker yer almaktadır. Bu direklerin üzerinde yer alan 15-20 cm kalınlığındaki kirişler, gövde yükünü taşımaktadır (Görsel 4.514, Görsel 4.515).

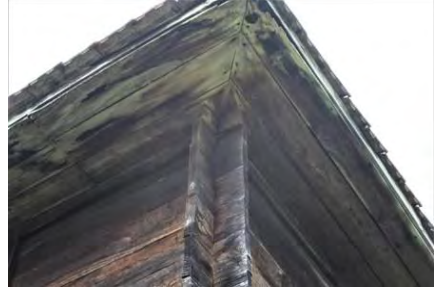
Görsel 4.519. Alan Köyü Muhittin Şensoy Sereni çatı saçağı

Marsilya kiremitle kaplı olan topuz çatılı yapının, alttan düz tahta kaplamalı olan çatı saçakları, duvardan takriben 50-60 cm kadar taşmaktadır. Tavanları kaplamasız olan odaların, tavanı ile çatı arasında 1,26 cm yükseklik görülür (Görsel 4.519).

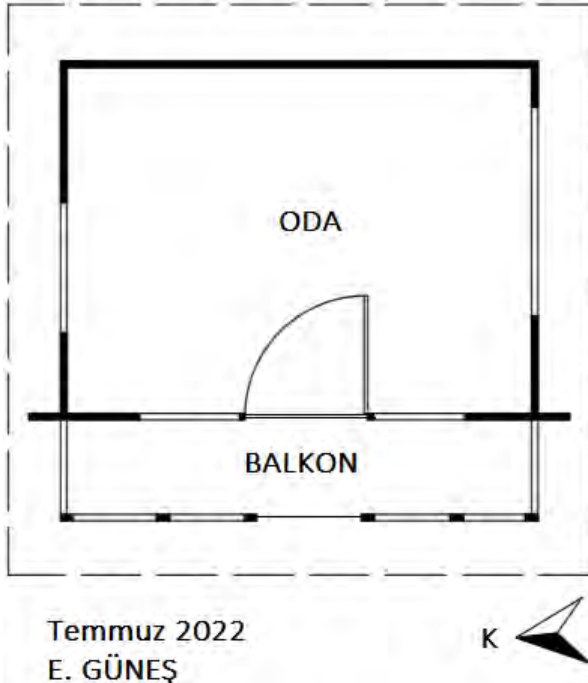
Görsel 4.522. Alan Köyü Veysel Bircan Sereni plan krokisi

Yapı, tek katlı ve tek odalıdır (Görsel 4.522). Yapının duvarları, genişliği 25-30 cm arası, kestane ağacından olan üst üste dizili ahşap perdelerin kavilalar ile birleştirilmesiyle oluşturulmuştur (Görsel 4.523). Ön cephesi batıya bakan yapının bu cephesinde bir balkon yer almaktadır. Seyyar merdiven ile balkonun batı cephesinde yer alan, kapı açıklığından yapıya ulaşılmaktadır. Balkonun etrafı, 15-25 cm genişliğindeki yatay tahtalarla çevrilidir. Balkondan tek kanatlı ahşap kapı ile oda bölümüne girilmektedir. Odanın, güney ve kuzey cephelerinde birer, batı cephesinde

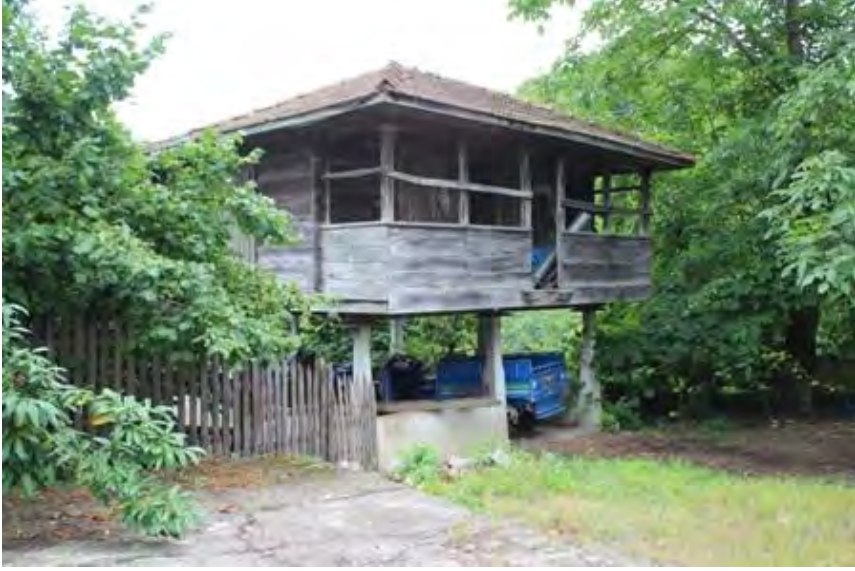
Görsel 4.523. Alan Köyü Veysel Bircan Sereni ön cephesi

Geleneği devam ettiren yapı, betonarme temel ve ayaklar üzerine inşa edilmiştir. Sekiz betonarme ayak üzerinde yükselen yapı, köşelerden kurt boğazı geçmelerle ahşap yığma tekniğinde inşa edilmiştir. Yukarıya doğru daralan ayakların gövde kısmı köşelerden pahlıdır. Ayakların arasında kalan kısımlarda, takriben 50-60 cm yüksekliğinde duvarla çevrilerek ön cephenin yarısı açık bırakılmıştır. Bu bölüm garaj olarak kullanılmaktadır. Ayakların her birinde, takriben 50-60 cm çapında ince bir metal malzemenin teker yer almaktadır. Bu direklerin üzerinde yer alan 15-20 cm kalınlığındaki kirişler, gövde yükünü taşımaktadır (Görsel 4.523).

ise ikişer pencere yer almaktadır. Bu pencereler, yan yana dizili, aralarında birkaç cm açıklık bulunan düşey ince tahtalar ile örtülüdür (Görsel 4.523).

Marsilya kiremitle kaplı olan topuz çatılı yapının, alttan düz tahta kaplamalı olan çatı saçakları, duvardan takriben 50-60 cm kadar taşmaktadır (Görsel 4.523).

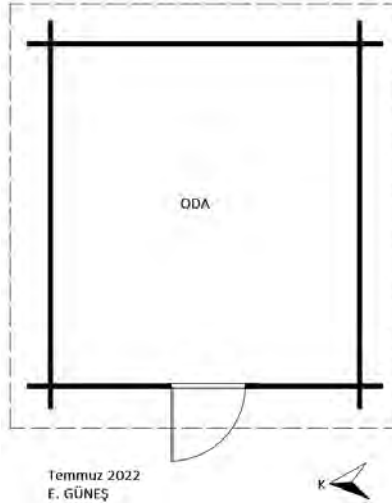
Görsel 4.526. Karacaören Köyü Hasan Şahin Sereni plan krokisi

Yapı, tek katlı balkonsuz ve tek odalıdır (Görsel 4.526). Yapının duvarları, genişliği 25-30 cm arası, kestane ağacından olan üst üste dizili ahşap perdelerin kavilalar ile birleştirilmesiyle oluşturulmuştur. Seyyar

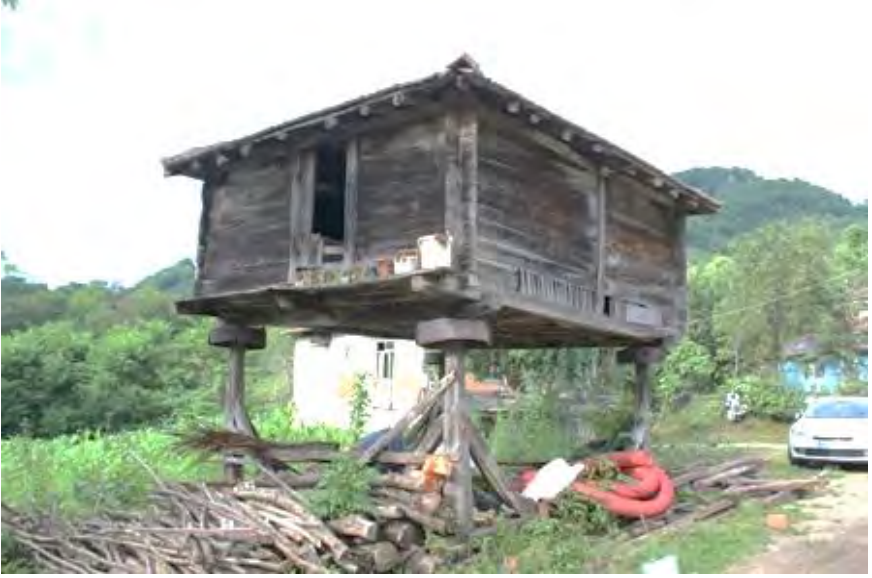
Görsel 4.527. Karacaören Köyü Hasan Şahin Sereni batı ve güney cephesi

Seren, moloz taşlardan oluşan temel üzerine, köşelerden kurt boğazı geçmeli 25-30 cm kalınlığındaki kirişlere oturtulmuştur (Görsel 4.531). Bu kirişlere sabitlenen dört adet ahşap direk üzerinde yükselen yapı, ahşap yığma tekniğinde köşelerden kurt boğazı geçmelerle inşa edilmiştir. Köşelerden pahlı olan ahşap direklerin, her bir cephesinde ikişer payanda yer alır. Ahşap direklerin her birinde, dıştan metal ile kaplanmış ahşap teker yer almaktadır. Bu direklerin üzerinde yer alan 15-20 cm kalınlığındaki kirişler, gövde yükünü taşımaktadır (Görsel 4.527, Görsel 4.530, Görsel 4.532).

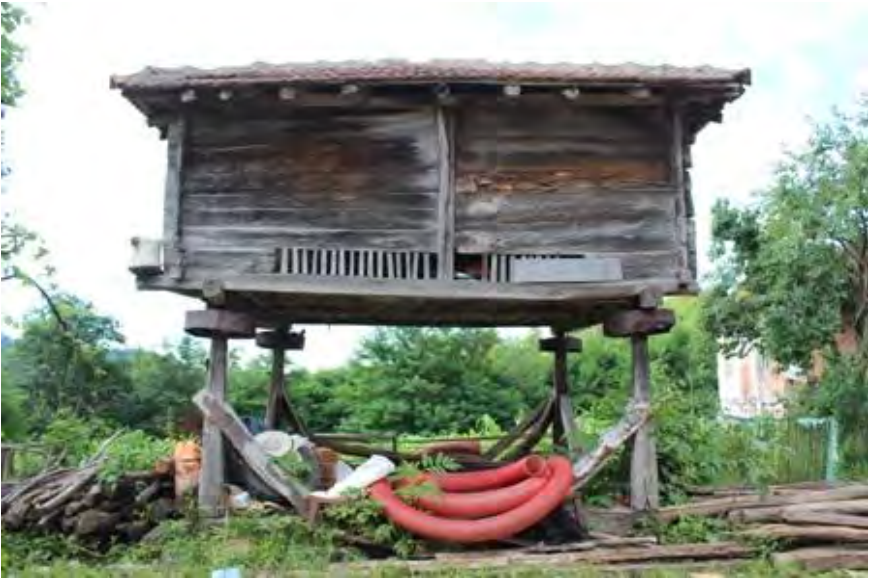
Görsel 4.528. Karacaören Köyü Hasan Şahin Sereni güney cephesi

ahşap merdiven ile batı cephesinin ortasında yer alan, takriben 70-80 cm genişliğindeki kapı açıklığından yapıya ulaşılmaktadır. Dikdörtgen planlı odanın, güney cephe duvarının alt kısmında dikdörtgen şekilli iki havalandırma penceresi yer alır. Bu pencereler, yan yana dizili, aralarında birkaç cm açıklık bulunan düşey ince tahtalar ile örtülüdür (Görsel 4.528, Görsel 4.529).

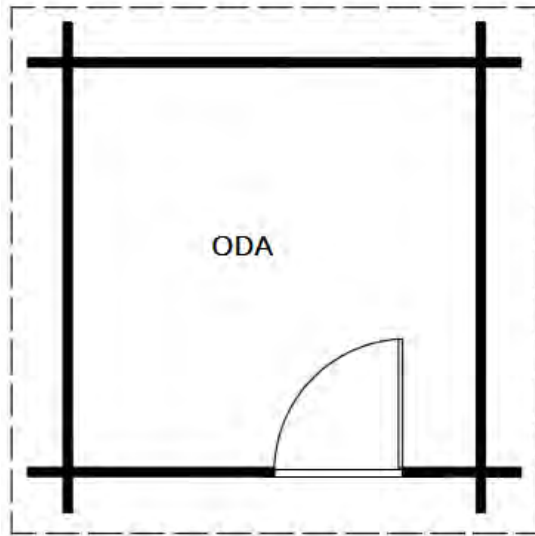
Görsel 4.536. Karacaören Köyü İlyas Keskin Sereni plan krokisi

Balkonsuz yapı, tek katlı ve tek odalıdır (Görsel 4.536). Yapının duvarları, genişliği 25-30 cm arası, kestane ağacından olan üst üste dizili ahşap perdelerin kavilalar ile birleştirilmesiyle oluşturulmuştur. Ön cephesi güneye bakan yapıya, seyyar merdiven ile ulaşılmaktadır (Görsel 4.537). Tek kanatlı ahşap kapıyla girilen odanın doğu cephesi sağır bırakılırken, batı cephesinin ortasının alt kısmında dikdörtgen şekilli havalandırma penceresi, kuzey cephesinde ise muhdes kare şekilli pencere yer almaktadır. Havalandırma pencereleri, yan yana dizili, aralarında birkaç cm açıklık bulunan düşey ince tahtalar ile örtülüdür (Görsel 4.538, Görsel 4.539, Görsel 4.540).

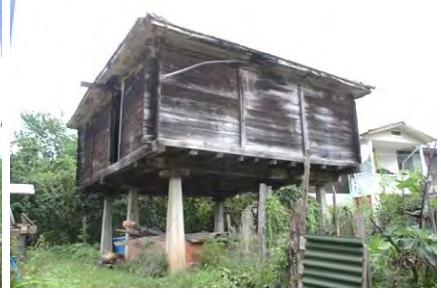
Görsel 4.538. Karacaören Köyü
İlyas Keskin Sereni doğu cephesi

Marsilya kiremitle kaplı olan kırma çatılı yapının, alttan düz tahta kaplamalı olan çatı saçakları, duvardan takriben 50-60 cm kadar taşmaktadır (Görsel 4.538).

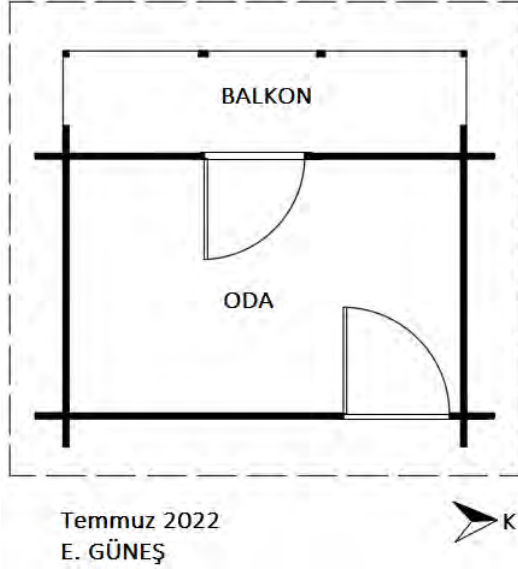
Görsel 4.545. Karacaören Köyü Necmi Tekin Sereni plan krokisi

Dikdörtgen planlı yapı, tek katlı ve tek odalıdır (Görsel 4.545). Yapının duvarları, genişliği 25-30 cm arası kestane ağacından olan üst üste dizili ahşap perdelerin kavilalar ile birleştirilmesiyle oluşturulmuştur. Ön cephesi doğuya bakan yapının, batı yönünde etrafı açık bir balkon yer almaktadır. Seyyar ahşap merdiven ile doğu cephesinde yer alan, tek kanatlı kapıyla odaya ulaşılmaktadır. Batı cephesinde yer alan kapı ile balkona geçiş sağlanmaktadır (Görsel 4.546, Görsel 4.547).

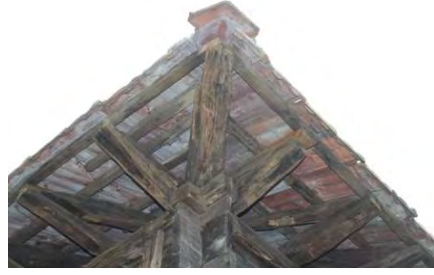
Görsel 4.551. Karacaören Köyü
Necmi Tekin Sereni çatı saçağı

Marsilya kiremitle kaplı olan kırma çatılı yapının, alttan kaplamasız olan çatı saçakları, duvardan takriben 50-60 cm kadar taşmaktadır (Görsel 4.551).

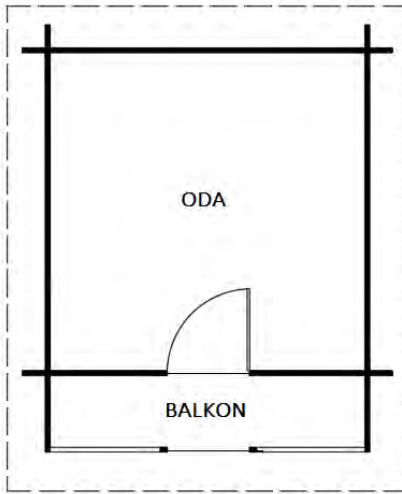
Görsel 4.554. Karacaören Köyü Muhammer Çakır Sereni plan krokisi

Dikdörtgen planlı yapı, tek katlı ve tek odalıdır. Yapının duvarları, genişliği 25-30 cm arası, kestane ağacından olan üst üste dizili ahşap perdelerin kavilalar ile birleştirilmesiyle oluşturulmuştur. Ön cephesi batıya bakan yapının ön cephesinde yanlardan kapalı, önden bir kısmı kapalı olan balkon yer almaktadır. Seyyar merdiven ile balkonun ortasında yer alan, kapı açıklığından yapıya ulaşmaktadır. Balkonun etrafı, 15-25 cm genişliğindeki yatay tahtalarla yandan tamamen, ön cepheden ise düşey ve yatay tahtalarla kısmen çevrilidir. Balkondan tek kanatlı ahşap kapı ile odaya ulaşmaktadır (Görsel 4.554, Görsel 4.556, Görsel 4.557).

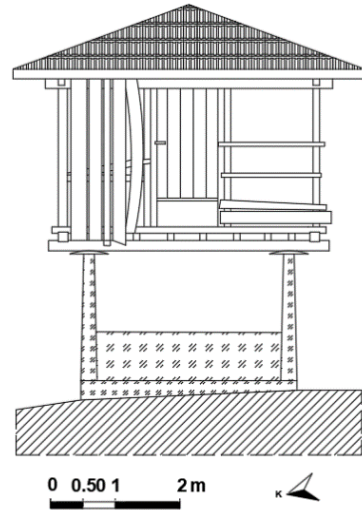
Görsel 4.555. Karacaören Köyü Muhammer Çakır Sereni ön cephe görünüşü

Betonarme bir temel üzerinde, altı beton direk üzerinde yükselen yapı, ahşap yığma tekniğinde köşelerden kurt boğazı geçmelerle inşa edilmiştir. Gelenekselin devam edildiği köşelerden pahlı olan beton direklerin, aralarda kalan boşlukları betonarme duvar ile örülerek ön cephesi açık bırakılmıştır. 2,01 cm yüksekliğindeki direklerin her birinde, 60 cm çapında metal teker yer almaktadır. Direklerin üzerinde yer alan 15-20 cm kalınlığındaki kirişler, gövde yükünü taşımaktadır (Görsel 4.555, Görsel 4.556, Görsel 4.557).

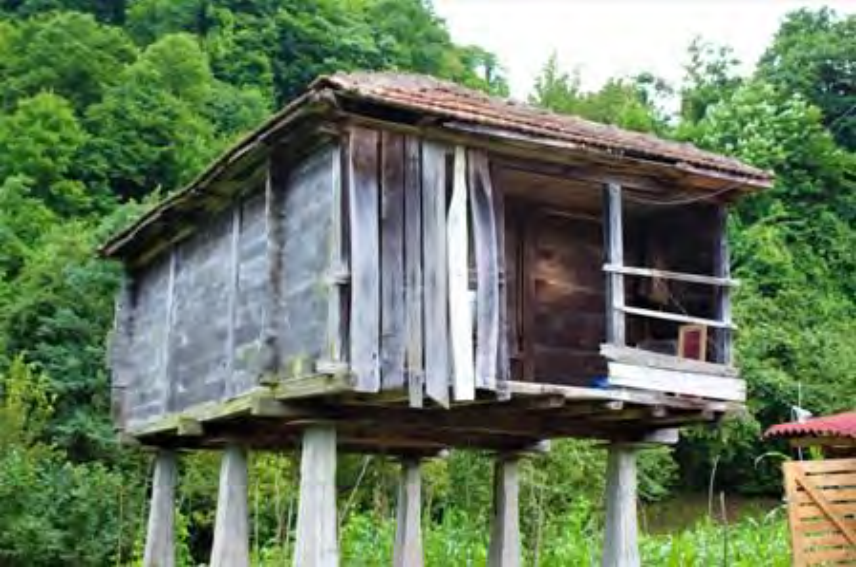
Görsel 4.557. Karacaören Köyü Muhammer Çakır Sereni kuzey ve batı cephesi

Marsilya kiremitle kaplı olan kırma çatılı yapının, alttan düz tahta kaplamalı olan çatı saçakları, duvardan takriben 30-40 cm kadar taşınılıdır (Görsel 4.557).

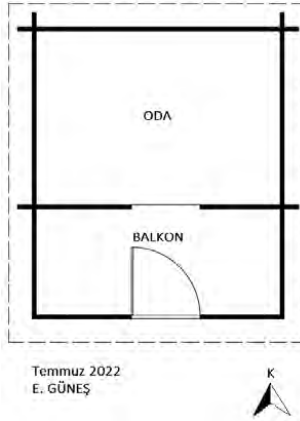
Görsel 4.560. Karaman Köyü Yusuf Keleş Sereni plan krokisi

Dikdörtgen yapı, tek katlı ve odalıdır. Yapının duvarları, genişliği 25-30 cm arası, kestane ağacından olan üst üste dizili ahşap perdelerden oluşmaktadır. Ön cephesi güneye bakan yapının ön cephesinde, kapalı balkon yer almaktadır. Seyyar merdiven ile balkonun güney cephesinde yer alan, tek kanatlı kapı ile yapıya ulaşılmaktadır. Balkonun etrafı, 15-25 cm genişliğindeki yatay tahtalarla kapalıdır. Balkondan da tek kanatlı kapı ile kare yakın planlı odaya ulaşılmaktadır. Yapının cepheleri sağır bırakılmıştır. Pencere veya havalandırma pencereleri görülmemektedir (Görsel 4.560, Görsel 4.561, Görsel 4.562, Görsel 4.563).

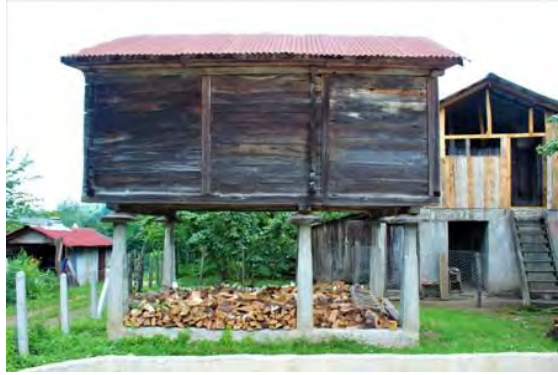
Görsel 4.562. Karaman Köyü Yusuf Keleş Sereni batı cephesi

Orijinalinde kiremitle kaplı olan beşik çatılı yapı, günümüzde sac ile örtülmüştür. Alttan düz tahta kaplamalı olan çatı saçakları, duvardan takriben 30-40 cm kadar taşmaktadır (Görsel 4.562).

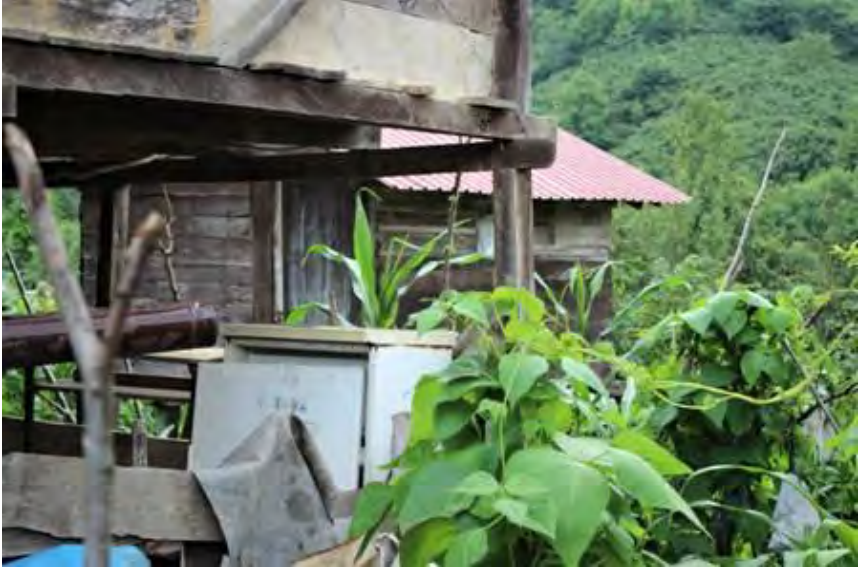
Görsel 4.567. Karaman Köyü Cemal Keleş Sereni

Betonarme bir temel üzerinde, altı direk üzerinde yükselen yapı, ahşap yığma tekniğinde köşelerden kurt boğazı geçmelerle inşa edilmiştir. Gelenekselin devam edildiği köşelerden pahlı olan beton direklerin, her birinde, takriben 50-60 cm çapında ahşap teker yer almaktadır. Direklerin üzerinde yer alan 15-20 cm kalınlığındaki kirişler, gövde yükünü taşımaktadır (Görsel 4.567).

Dikdörtgen planlı yapı, tek katlı ve tek odalıdır. Yapının duvarları, genişliği 25-30 cm arası, kestane ağacından olan üst üste dizili ahşap perdelerden oluşmaktadır. Ön cephesi doğuya bakan yapı, balkonsuzdur. Seyyar merdiven ile balkonun doğu cephesinde yer alan, tek kanatlı bir kapıyla yapıya ulaşılmaktadır. Balkonun etrafı, 15-25 cm genişliğindeki yatay tahtalarla kapalıdır (Görsel 4.567).

Orijinalinde kiremitle kaplı olan beşik çatılı yapı, sac ile örtülüdür. Alttan kaplamasız olan çatı saçakları, duvardan takriben 30-40 cm kadar taşmaktadır (Görsel 4.567).

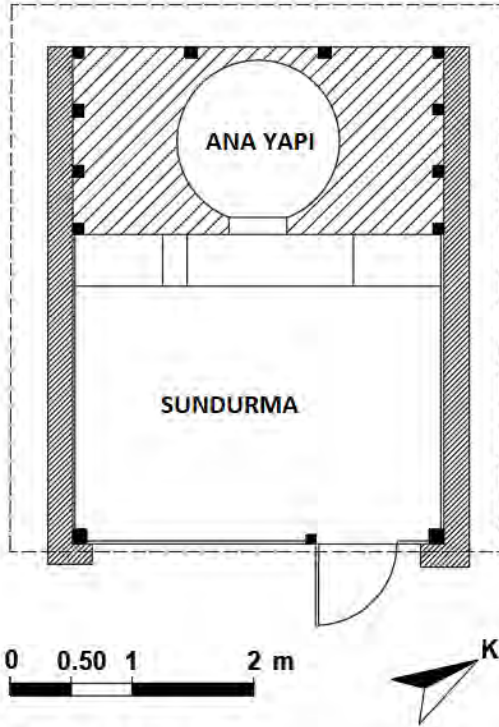
Görsel 4.570. Alan Köyü İsmet Şensoy Fırını planı

Dıştan dikdörtgen, içten dairevi planlı ve kubbe ile örtülü fırın, moloz taş dolgulu ahşap karkas ana yapı ile bunun üzerini örten ve ön cephesinde sundurma oluşturan dolgusuz ahşap karkas kurulum

bölümlerinden oluşur (Görsel 4.570, Görsel 4.572). Ana yapı ve kuruluş, araziden takriben 40 cm yükselen taş bir kaide üzerinde yükselir. Fırın ağız ve pişirme odası tabanına kadar zeminden 65 cm yükselen ahşap hatıllı moloz taş işçilikli duvarlara sahip ana yapının ön cephesinde, belirtilen hizada duvardan 42 cm kadar ileri taşan 11 cm kalınlığında kesme taştan bir çıkma (tezgâh) bulunmaktadır (Görsel 4.571, Görsel 4.574, Görsel 4.577). Ana yapının kuzey ve güney cephelerinde muhdes beton, batıya bakan arka cephesinde ise muhdes tuğla işçilik görülmektedir (Görsel 4.575, Görsel 4.576). Muhdes kesimlerin yerinde özgün halde moloz taş bulunuyor olmalıydı. 51 x 47 cm ölçülerinde yuvarlak kemer biçimi verilmiş fırın ağız, kullanılmadığı zamanlarda hayvanların girmesini engelleyip temiz kalmasını sağlamak için metal bir plaka (kapak) ile kapalı tutulmaktadır (Görsel 4.574). Özgün halde kuzey cephenin ortasının üst kısmında yer alan özgün baca, günümüzde içten harman tuğla, dıştan muhdes beton ile kapalı haldedir (Görsel 4.578).⁸⁶

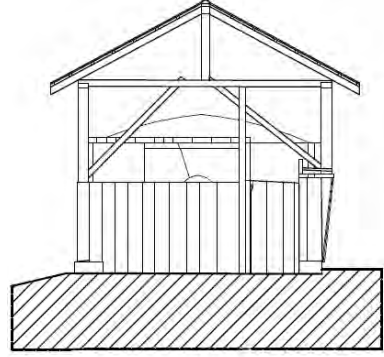
Görsel 4.571. Alan Köyü İsmet Şensoy Fırını ana yapı (pişirme hücresi) ön cephe görünüşü

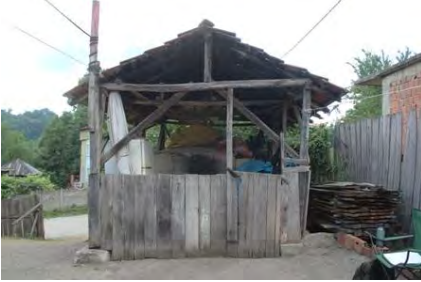
Görsel 4.572. Alan Köyü İsmet Şensoy Fırını ön cephe görünüşü

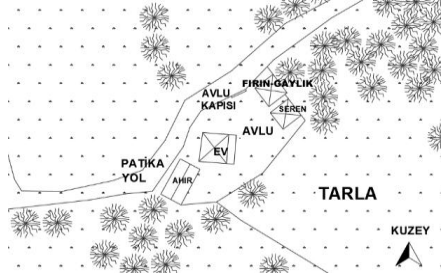
Görsel 4.580. Alan Köyü Mehmet Bircan Fırını vaziyet plan krokisi

Yapı, köyün merkezinde yer alan ahşap caminin 350 m kadar güneybatısında, Mehmet Bircan Evi'nin avlusunda bulunur. Kuzeydoğuya doğru eğimli bir alanda inşa edilen yapının, güneydoğu yönünde seren, güneybatı yönünde ev yer almaktadır (Görsel 4.579, Görsel 4.580). Yapının ön cephesinin sol tarafında kesme taş üzerine yazılı olan "1969" tarihi ve hane sahibi Mehmet Bircan'ın ifadesine göre fırın, 1969 yılında yapı ustası Nizamettin Torun tarafından inşa edilmiştir (Görsel 4.587). İşlevini sürdüren fırın sağlam ve bakımlı bir durumdadır.

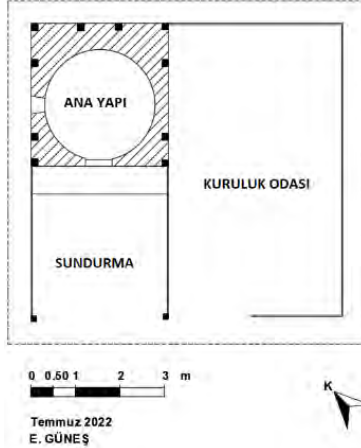
Görsel 4.581. Alan Köyü Mehmet Bircan Fırını planı

Fırın, dıştan kareye yakın, içten dairevi planlı ve kubbe ile örtülü olan moloz taş dolgulu ahşap karkas ana yapı ve bunun üzerini örten, ön cephesinde sundurma ve güneydoğu yönünde yer alan kuruluk odası bölümlerinden oluşmaktadır. Moloz taş kaide üzerinde yükselen ana yapı ve kuruluşun oturduğu zemin kotu, kuzey cephesinde araziden takriben 30 cm kadar aşağıdadır (Görsel 4.581, Görsel 4.583). Fırın ağzı ve pişirme odası tabanına kadar zeminden takriben 35-40 cm olarak yükselen ahşap hatıllı moloz taş işçilikli ana yapının ön cephesinde, belirtilen hizada duvardan 62 cm kadar ileri taşan 15 cm kalınlığında kesme taştan bir tezgâh çıkması bulunmaktadır. Pişirme hücresi kubbesinin dış yüzeyi muhdes beton harçla kaplanmıştır. 60 x 53 cm ölçülerinde kemer biçimi verilmiş fırın ağzının, üst kısmında kesme taş üzerinde Latin harflerle "Maşşallah" yazılmıştır. Yazının iki yanında, ay ve yıldız motifleri, bunların da iki yanında; uçlarında birer yıldız bulunan biri dikey diğeri yatay konumda buğday başakları yer almaktadır (Görsel 4.582, Görsel 4.586, Görsel 4.587). Fırın ağzı, metal, kuzeybatı cephesinde yer alan fırın bacası ise taş bir blok ile kapalı tutulmaktadır (Görsel

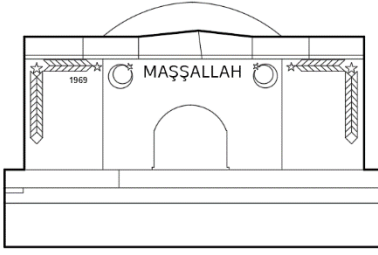
Görsel 4.582. Alan Köyü Mehmet Bircan Fırını ana yapı ön cephe görünüşü

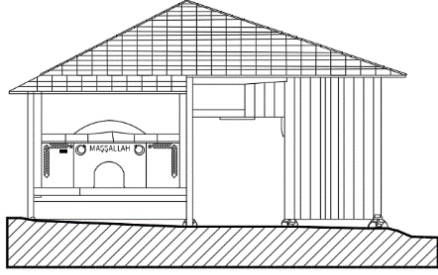
Görsel 4.583. Alan Köyü Mehmet Bircan Fırını ön cephe görünüşü

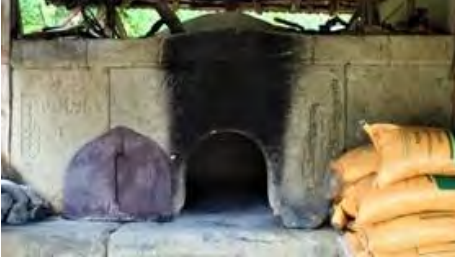
Görsel 4.588. Alan Köyü Mehmet Bircan Fırını ana yapı ön cephe

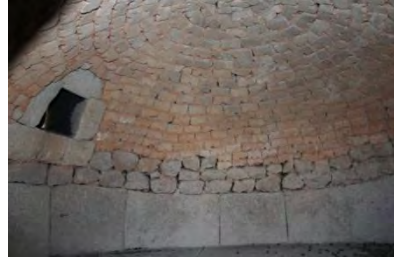
Görsel 4.589. Alan Köyü Mehmet Bircan Fırını pişirme hücresi içi (solda baca ağzı)

Kestane ağacından yapılan ahşap karkas kurulum, dıştan düşey tahta kaplamalıdır. Marsilya kiremitle kaplı topuz çatı ile örtülü, 6,99 x 6,54 m ölçülerinde kareye yakın planlı ve 4,50 m yüksekliğindeki kurulum, pişirme odasının bulunduğu ana yapıyı, ana yapı önündeki sundurma alanını ve ana yapının güney doğu yönünde yer alan kurulum odasının üzerini örtmektedir (Görsel 4.584, Görsel 4.585). Moloz taş dolgulu olan pişirme hücresi, kesme taş döşelidir. Hücrenin iç yüzü bir sıra kesme taş, iki-üç sıra moloz taş üzerine örülen harman tuğlasıyla sarılmıştır (Görsel 4.589).

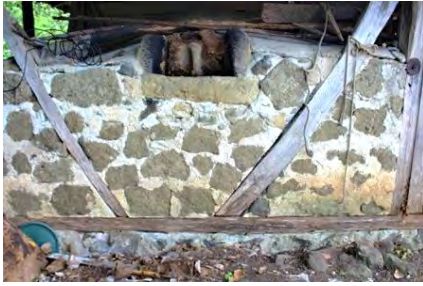
Görsel 4.590. Alan Köyü Mehmet Bircan Fırını ana yapı batı cephesi ve bacası

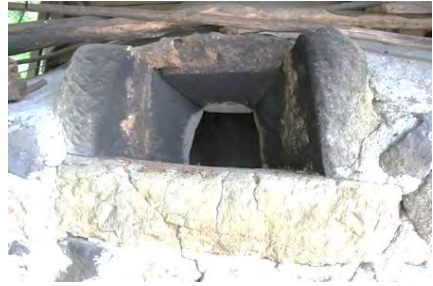
Görsel 4.591. Alan Köyü Mehmet Bircan Fırını ana yapı baca çıkışı

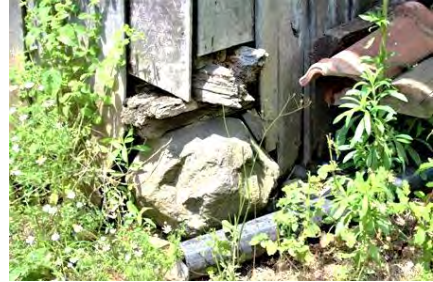
Görsel 4.593. Alan Köyü Mehmet Bircan Fırını kuruluşunun taş temel ve ahşap kiriş ayrıntısı

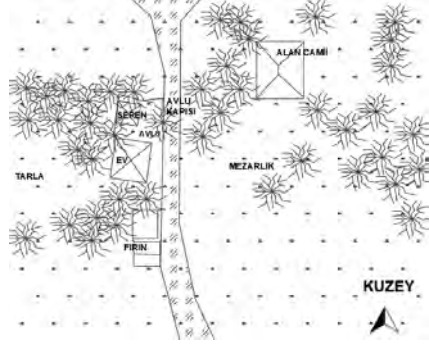
Görsel 4.595. Alan Köyü Yusuf Arslan Fırını vaziyet plan krokisi

Köy merkezindeki ahşap caminin 50–60 m kadar güneyinde Yusuf Arslan Evi'nin avlusunun dışında yer alan fırın, Yusuf Arslan Evi'nin komşusu konumundaki bir evin avlusunda yer almakta ve komşuyla ortak

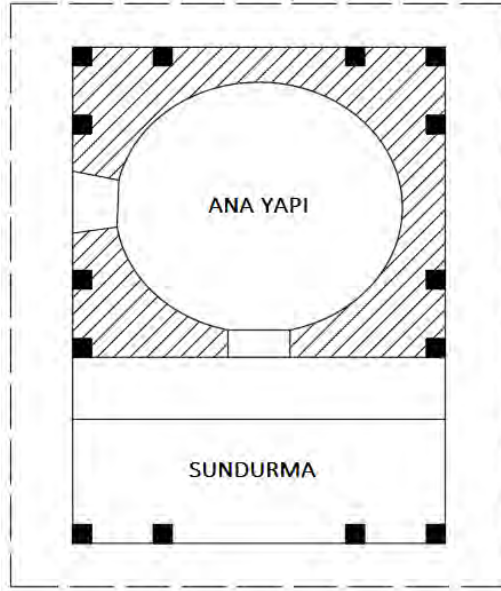
Görsel 4.596. Alan Köyü Yusuf Arslan Fırını planı

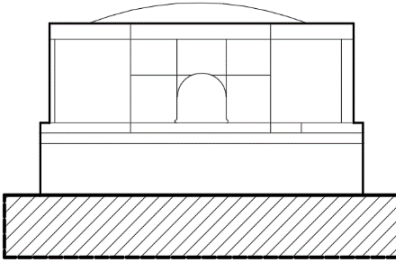
Görsel 4.597. Alan Köyü Yusuf Arslan Fırını ana yapı ön cephe görünüşü

Fırın, dıştan kare, içten dairevi planlı ve kubbe ile örtülü olan moloz taş dolgulu ahşap karkas ana yapı ve bunun üzerine örten ve ön cephesinde sundurma alanı oluşturan kuruluk bölümlerinden oluşur (Görsel 4.596). Özgün halde çamur sıvalı olan kubbenin dış yüzeyinde muhdes beton görülmektedir. Fırın ağız ve pişirme odası tabanına kadar zeminden 50 cm yükselen ahşap hatıllı moloz taş işçilikli duvarlara sahip ana yapının ön cephesinde, belirtilen hizada duvardan 40–50 cm kadar ileri taşan 10 cm kalınlığında kesme taştan bir tezgâh çıkması bulunmaktadır. Kesme taş işçilikli ön cephesinde yer alan 47 x 50 cm ölçülerindeki yuvarlak kemer biçimi verilmiş fırın ağız ve kuzey cephesinde yer alan baca, metal bir plaka ile kapalı tutulmaktadır (Görsel 4.597, Görsel 4.599, Görsel 4.600, Görsel 4.601).⁸⁹

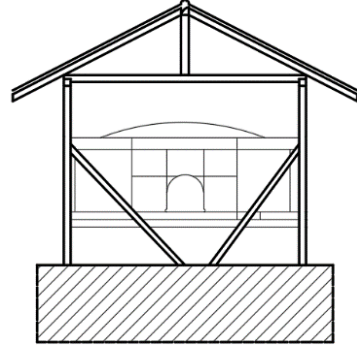
Görsel 4.598. Alan Köyü Yusuf Arslan Fırını ön cephe görünüşü

Kestane ağacından yapılan kuruluk, dolgusuz ahşap karkas sistemle inşa edilmiştir. Marsilya kiremitle kaplı beşik çatı ile örtülü kuruluk, pişirme odasının bulunduğu ana yapının üzerine örtmektedir. Takriben 3,00 x 4,00 m ölçülerinde dikdörtgen planlı kuruluk, fırının ön cephesinde bir tür sundurma alanı oluşturmaktadır. Köşelerden kertme boğaz geçmeli kuruluk, altı ahşap direk üzerinde yükselmektedir (Görsel 4.598, Görsel 4.602).

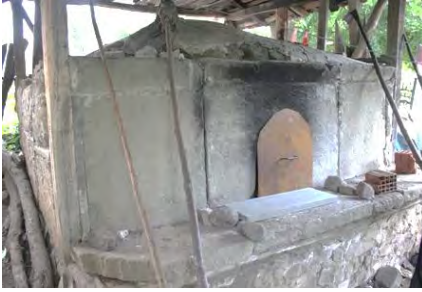
Görsel 4.599. Alan Köyü Yusuf Arslan Fırını ana yapı ön cephe

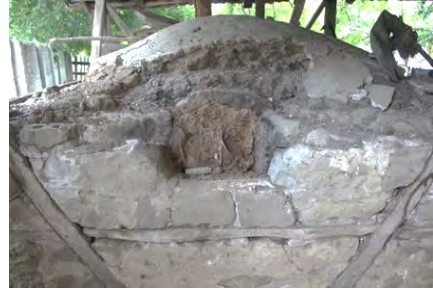
Görsel 4.600. Alan Köyü Yusuf Arslan Fırını ana yapı kubbe ve bacası

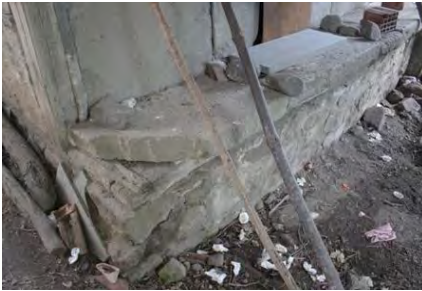
Görsel 4.601. Alan Köyü Yusuf Arslan Fırını ana yapı ahşap hatıl ve tezgâh ayrıntısı

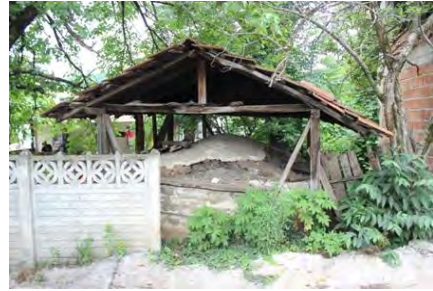
Görsel 4.602. Alan Köyü Yusuf Arslan Fırını doğu cephesi

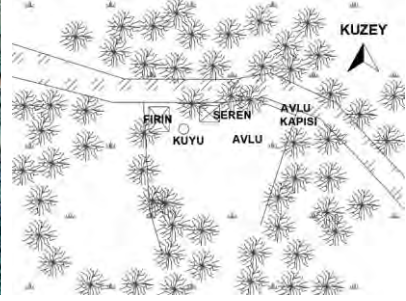
Görsel 4.604. Alan Köyü Cemal Bal Fırını vaziyet plan krokisi

Köy merkezindeki ahşap caminin 280 m kadar kuzeybatısında, Cemal Bal Evi'nin eğimli avlusu içerisinde bulunan yapının, doğu yönünde birer seren ve kuyu yer almaktadır (Görsel 4.603, Görsel 4.604). İnşa tarihine ışık tutacak bir bilgiye ulaşamadığımız kitablesiz fırının, mimari, malzeme ve teknik özellikleri göz önüne alınarak 1960–1970 yılı dolaylarında inşa edilmiş olabileceği düşünülebilir. Orijinallliğini büyük ölçüde koruyan yapı, sağlam ancak bakımsız bir durumdadır.

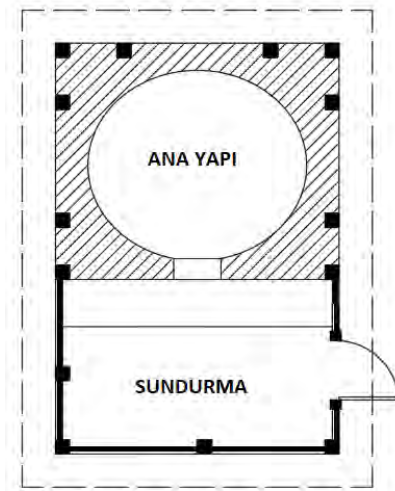
Görsel 4.605. Alan Köyü Cemal Bal Fırını planı

Fırın, dıştan kareye yakın, içten dairevi planlı ve kubbe ile örtülü moloz taş dolgulu ve düşey tahta kaplamalı ahşap karkas ana yapı ve ön cephesinde düşey tahta kaplamalı ahşap karkas kurulum bölümlerinden oluşmaktadır (Görsel 4.605). Ana yapı ve kurulum temel çatmaları, araziden yükselen iri moloz taş temel üzerinde yer almaktadır (Görsel 4.611). Fırın ağız ve pişirme odası tabanına kadar zeminden takriben 50 cm kadar yükselen ahşap hatıllı moloz taş işçilikli duvarlara sahip ana yapının, ön cephesinde duvardan ileri taşan kesme taştan bir tezgâh çıkması bulunmaktadır. Kesme taş işçilikli ön cephesinde yer alan yuvarlak kemer biçimi verilmiş fırın ağız, metal bir plaka ile kapalı tutulmaktadır (Görsel 4.606, Görsel 4.607, Görsel 4.608, Görsel 4.609). Ölçüleri alınamayan yapı,⁹⁰ takriben 3,00 x 4,00-4,50 m ölçülerindedir.⁹¹

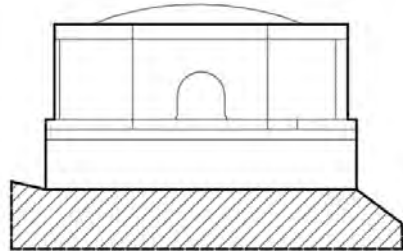
Görsel 4.606. Alan Köyü Cemal Bal Fırını ana yapı cephe görünüşü

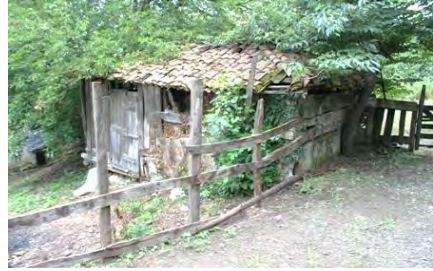
Görsel 4.610. Alan Köyü Cemal Bal Fırını doğu ve kuzey cepheler

Alaturka kiremitle kaplı topuz çatı ile örtülü kurulum, pişirme odasının bulunduğu ana yapının üzerini örtmektedir. Dikdörtgen planlı kurulum, fırının ön cephesinde bir sundurma alanı oluşturmaktadır. Düşey tahta kaplamalı ahşap karkas duvar ile çevrelenen sundurmaya giriş, tek kanatlı ahşap bir kapı ile sağlanmaktadır (Görsel 4.610, Görsel 4.612).

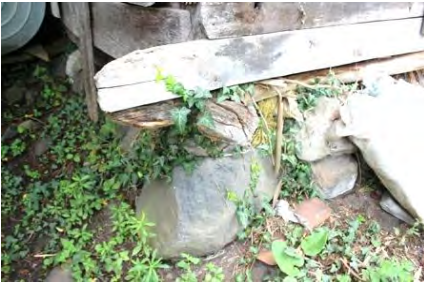
Görsel 4.611. Alan Köyü Cemal Bal Fırını taş temel ve giriş ayrıntıları

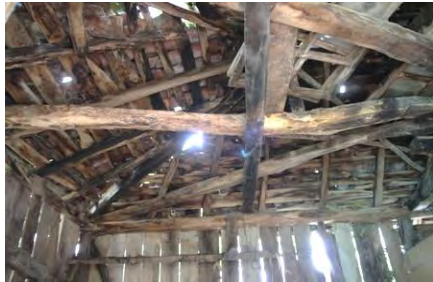
Görsel 4.612. Alan Köyü Cemal Bal Fırını çatısı içten görünüm

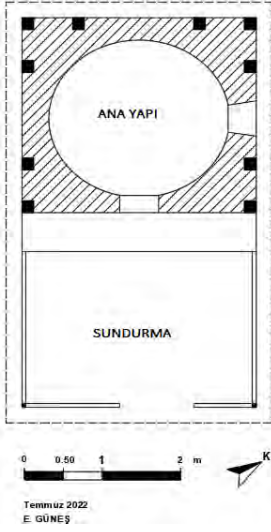
Görsel 4.615. Alan Köyü Sabahattin Somuncu Fırını planı

Fırın, dıştan kare, içten dairevi planlı ve kubbe ile örtülü olan kaba yonu taş dolgulu ahşap karkas ana yapı ile bunun üzerine örten ve ön cephesinde sundurma oluşturan düşey tahta kaplamalı ahşap karkas kurulum bölümlerinden oluşmaktadır (Görsel 4.615, Görsel 4.616). Fırın ağız ve pişirme odası tabanına kadar zeminden 50 cm olarak yükselen ahşap hatıllı kaba yonu taş işçilikli duvarlara sahip ana yapının ön cephesinde, belirtilen hizada duvardan 50-60 cm kadar ileri taşan 10 cm kalınlığında kesme taştan bir tezgâh çıkması bulunmaktadır (Görsel 4.621). Kesme taş işçilikli ön cephesinde yer alan 42 x 57 cm ölçülerindeki yuvarlak kemer biçimi verilmiş fırın ağız, metal bir plaka ile kuzey cephesinde yer alan baca ise samanlı tezek ile kapalı tutulmaktadır. Kubbenin dış yüzeyi muhdes betonla kaplanmıştır (Görsel 4.620, Görsel 4.621).⁹²

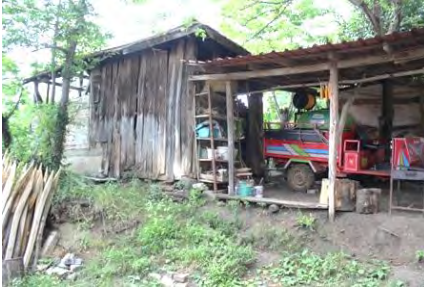
Görsel 4.617. Alan Köyü Sabahattin Somuncu Fırını güney ve doğu cepheleri

Düşey tahta kaplamalı ahşap karkas kurulum, kestane ağacından yapılmıştır. Marsilya kiremitle kaplı beşik çatı ile örtülü kurulum, pişirme odasının bulunduğu ana yapının üzerine örtmektedir. Takriben 3,00 x 5,00-5,50 m ölçülerinde dikdörtgen planlı kurulum, fırının ön cephesinde bir tür sundurma alanı oluşturmaktadır (Görsel 4.617, Görsel 4.618, Görsel 4.619, Görsel 4.622).

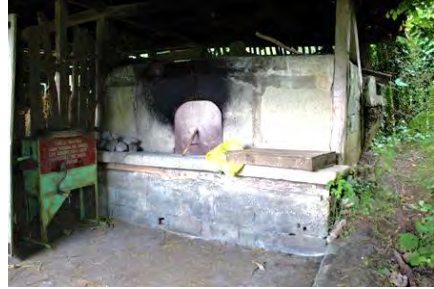
Görsel 4.629. Alan Köyü Muhittin Şensoy Fırını ön cephe

ise taş bir blok ile kapalı tutulmaktadır (Görsel 4.629, Görsel 4.630, Görsel 4.633). Ana yapının kuzey, güney ve doğu cephelerinin bazı yerlerinde harman tuğla görülmektedir (Görsel 4.632). Kubbenin dış yüzeyi çamurla sıvanmıştır (Görsel 4.631).⁹⁴

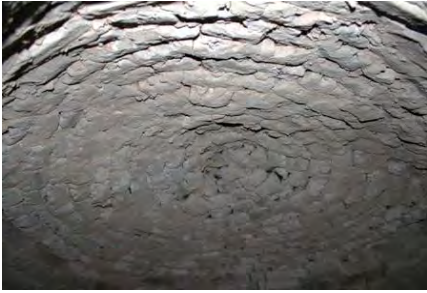
Görsel 4.634. Alan Köyü Muhittin Şensoy Fırın pişirme hücresi kubbe içi

Dıştan düşey tahta kaplamalı ahşap karkas kuruluk, kestane ağacından yapılmıştır. Marsilya kiremitle kaplı topuz çatı ile örtülü 6,25 x 6,27 m ölçülerindeki kuruluk, pişirme odasının bulunduğu ana yapının üzerini, önünde yer alan sundurma alanını ve yapının güney yönünde yer alan kuruluk odasının üzerini örtmektedir (Görsel 4.628, Görsel 4.638, Görsel 4.639, Görsel 4.640). Sundurma alanından kuruluk odasına ahşap bir kapı ile girilmektedir (Görsel 4.636, Görsel 4.637). Kesme taş döşeli pişirme hücresinin duvar dolgusu kaba yonu taştır. Hücrenin iç yüzü bir sıra kesme taş üzerine örülen harman tuğlasıyla sarılmıştır (Görsel 4.634, Görsel 4.635).

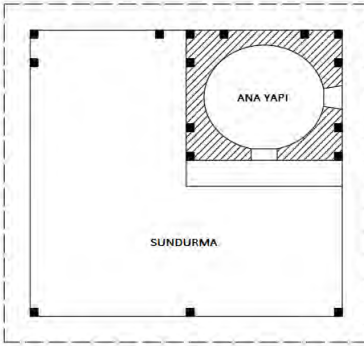
Görsel 4.644. Alan Köyü Resul Zengin Fırını planı

Fırın, kubbe ile örtülü moloz taş dolgulu ahşap karkas ana yapı ile bunun üzerini örten ve ön cephesinde sundurma alanı oluşturan dolgunsuz ahşap karkaslı kuruluk bölümlerinden oluşur. Fırın ağzı ve pişirme odası tabanına kadar zeminden takriben 60 cm olarak yükselen ahşap hatıllı kaba yonu taş işçilikli duvarlara sahip ana yapının, ön cephesinde duvardan takriben 50-60 cm kadar ileri taşan, 10-15 cm kalınlığında kesme taştan bir tezgâh çıkması bulunmaktadır. Kesme taş işçilikli ön cephesinde yer alan yuvarlak kemer biçimi verilmiş fırın ağzı, metal bir plaka, kuzeybatı

cephesinde yer alan baca ise taş bir blok ile kapalı tutulmaktadır (Görsel 4.644, Görsel 4.645, Görsel 4.646, Görsel 4.647).⁹⁵

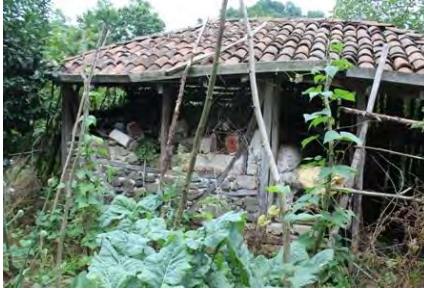
Görsel 4.650. Alan Köyü Hikmet Sağlam Fırını batı cephe

Fırın, kubbe ile örtülü moloz taş dolgulu ahşap karkas ana yapı ile bunun üzerini örten ve ön cephesinde sundurma alanı oluşturan dolgunsuz ahşap karkaslı kuruluk bölümlerinden oluşur (Görsel 4.650, Görsel 4.651).

Alaturka kiremitle kaplı kırma çatı ile örtülü kuruluk, pişirme odasının bulunduğu ana yapının üzerini örtmektedir. Dolgunsuz tahta kaplamalı ahşap karkas kuruluk, fırının ön cephesinde sundurma alanı oluşturmaktadır (Görsel 4.650, Görsel 4.651).

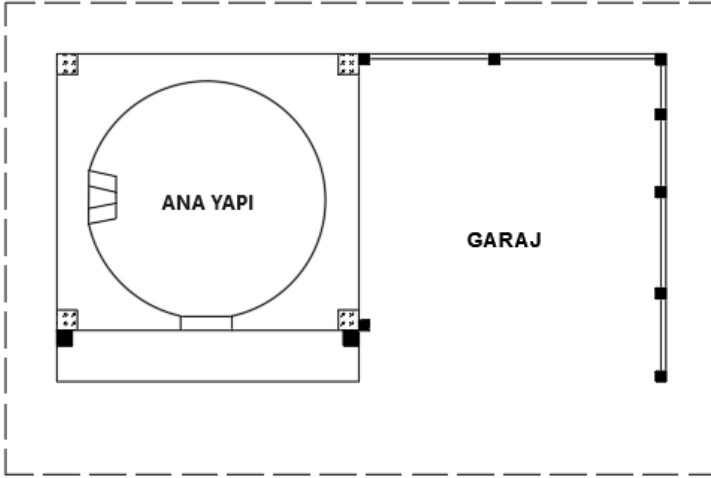
Görsel 4.666. Karacaören Köyü İbrahim ve Necmi Tekin Fırını planı

Fırın, dıştan 2,70 x 2,95 cm ölçülerinde kareye yakın, içten dairevi planlı ve kubbe ile örtülüdür. Moloz taş işçilikli kâgir yığma yapı, 1983 yılında eklenen oturtma esaslı ahşap çatı (kuruluk) ile örtülüdür. Ahşap çatının eklenmesi sırasında yapının dört köşesine muhdes beton ayaklar eklenmiş ve bu ayaklar üzerine çatı oturtulmuştur (Görsel 4.666, Görsel 4.667, Görsel 4.668).

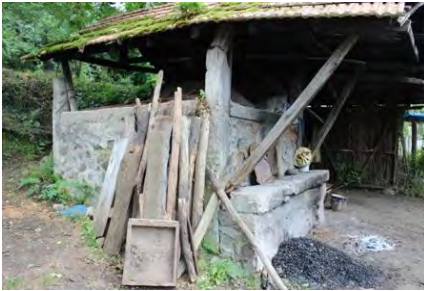
Görsel 4.670. Karacaören Köyü İbrahim ve Necmi Tekin Fırını kuzey cephe

Marsilya kiremitle kaplı beşik çatı ile örtülü kuruluk, pişirme odasının bulunduğu ana yapının üzerini ve önünde yer alan sundurma alanını örtmektedir (Görsel 4.670). Kesme taş döşeli pişirme hücrenin duvar dolgusu moloz taştır. Hücrenin iç yüzü bir sıra kesme taş üzerine örülen moloz taşla⁹⁶ sarılmıştır (Görsel 4.674, Görsel 4.675).

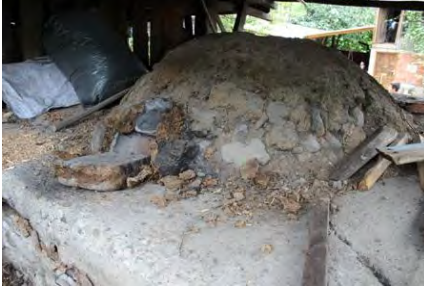
Görsel 4.672. Karacaören Köyü İbrahim ve Necmi Tekin Fırını kubbesi

Kaide üzerinde; fırın ağız ve pişirme odası tabanına kadar zeminden 74 cm olarak yükselen moloz taş işçilikli duvarlara sahip ana yapının ön cephesinde, belirtilen hizada duvardan 50 cm kadar ileri taşan 16 cm kalınlığında kesme taştan bir tezgâh çıkması bulunmaktadır (Görsel 4.669). Moloz taş işçilikli ön cephesinde yer alan 50 x 46 cm ölçülerindeki yuvarlak kemer biçimi verilmiş fırın ağız, metal bir plaka, kuzey cephesinde yer alan baca ise taş bir blok ile kapalı tutulmaktadır (Görsel 4.671, Görsel 4.672, Görsel 4.673). Kubbenin dış yüzeyi çamurla sıvanmış ve üzeri samanlı tezek ile örtülmüştür (Görsel 4.672).

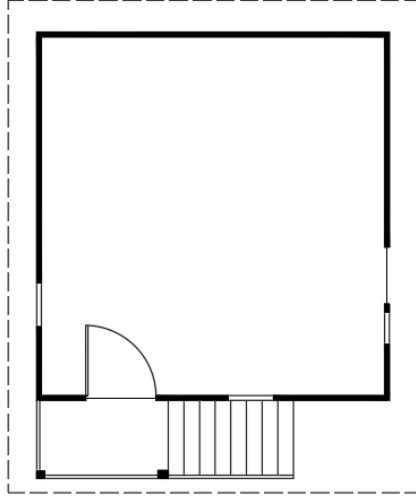
Görsel 4.678. Karacaören Köyü İlyas Keskin Samanlığı 1. kat plan
krokisi

İki katlı cephe görünümüne sahip olan yapı, kareye yakın planlıdır (Görsel 4.678). Yapının alt katı ahşap yığma, üst kat ise düşey tahta

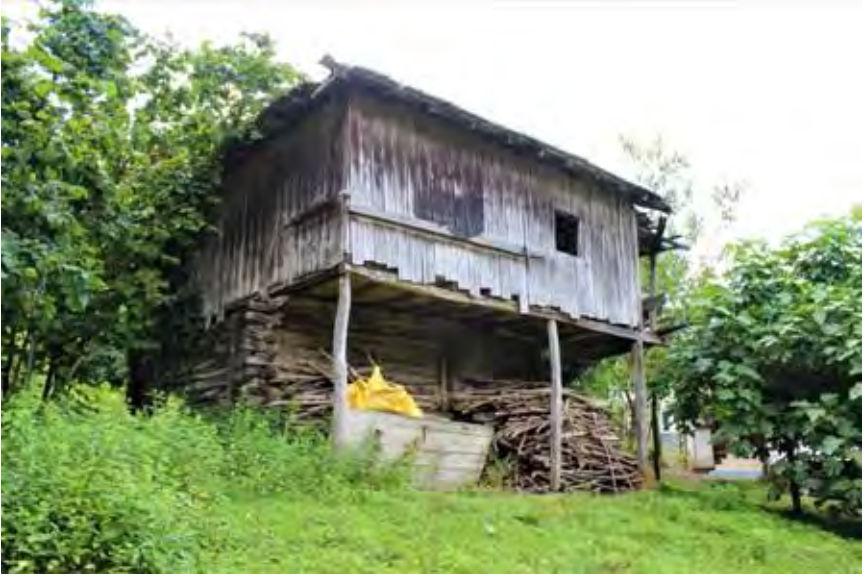
Görsel 4.680. Karacaören Köyü İlyas Keskin Samanlığı güney ve doğu cephesi

kaplamalı ahşap karkas sistem ile inşa edilmiştir. Yapı, farklı boyutlarda moloz taşlardan oluşan kâgir temel üzerine oturmaktadır. Eğimden dolayı cephelerde, kot farkı görülmektedir (Görsel 4.682, Görsel 4.683). Kestane ağacından yapılan yapının alt kat duvarları, köşelerden kurt boğazı geçmelerle, takriben 15-20 cm çapındaki kabaca yontulmuş ağaç gövdelerinden oluşmaktadır (Görsel 4.684). Yapının üst katı ise takriben 4-5 cm kalınlığında, 15-20 cm genişliğinde düşey tahtalarla kaplıdır. Giriş cephesi kuzey yönüne bakan üst kata, yalın ahşap merdiven ile ulaşılmaktadır. Bu cephede giriş kapısının sağ tarafında küçük birer pencere yer alır (Görsel 4.679, Görsel 4.686). Doğu cephesinde küçük birer pencere, batı cephesinde kapı açıklığı ve küçük birer pencere yer alırken güney cephesi sağır bırakılmıştır (Görsel 4.680, Görsel 4.681). Kuzey, güney ve batı cepheleri sağır bırakılan alt kata, batı yönünde yer alan tek kanatlı ahşap bir kapı ile girilmektedir (Görsel 4.680).

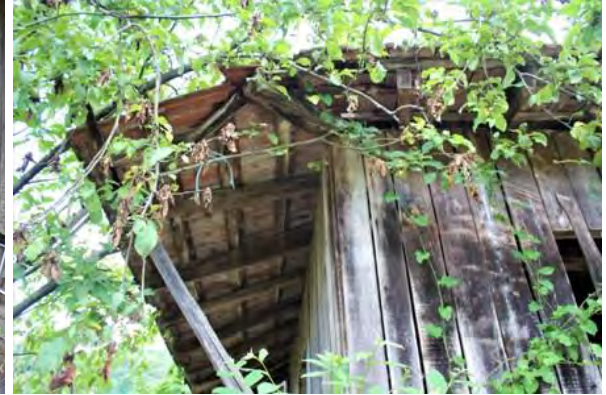
Görsel 4.687. Karacaören Köyü İlyas Keskin
Samanlığı çatı saçağı

Marsilya kiremitle⁹⁷ kaplı topuz çatı ile örtülü yapının saçakları, güney, doğu ve batı cephelerinde duvardan takriben 50-60 kadar dışarı taşkınken, kuzey cephede daha geniştir. Yapının saçak altlarında ve tavanında kaplama görülmemektedir (Görsel 4.687).

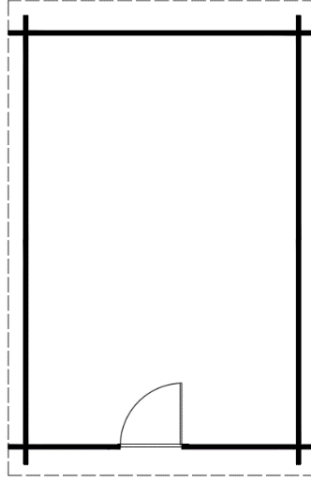
Görsel 4.690. Karacaören Köyü Duran Tekin Samanlığı zemin kat planı

İki katlı cephe görünümüne sahip olan yapı, dikdörtgen planlıdır. Ahşap yığma tekniğindeki yapının, ön cephesi güney yönüne bakmaktadır (Görsel 4.690, Görsel 4.691). Yapı, farklı boyutlarda moloz taşlardan oluşan kâgir temel üzerine oturmaktadır. Eğimden dolayı cephelerde kot farkı görülmektedir. Kestane ağacından yapılan yapının duvarları, köşelerde kurt boğazı ve kara boğaz geçmelerle, takriben 7-15 cm kalınlığında 20-30 cm genişliğinde ahşap perdelerden oluşmaktadır. İç bakan yüzleri yontulmayan ahşapların, kuzey yönüne bakan arka cephe hariç, dışa bakan yüzleri kabaca yontulmuştur. Kuzey, doğu ve batı cepheleri sağır bırakılan yapının güney cephesinde alt ve üst katta tek kanatlı ahşap kapı görülmektedir (Görsel 4.691, Görsel 4.692, Görsel 4.693). Marsilya kiremitli beşik çatı ile örtülü yapının saçakları, duvardan takriben 50-60 kadar dışarı taşmaktadır. Yapının saçak altlarında kaplama görülmemektedir (Görsel 4.692).

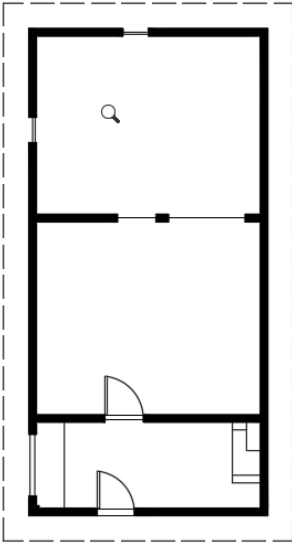
Görsel 4.696. Alan Köyü Muhittin Şensoy Ahır zemin kat planı

Ahır, dikdörtgen planlı ve iki katlıdır (Görsel 4.696). Alt katı beton ile inşa edilen yapının üst katı, ahşap malzeme ile inşa edilmiştir. İkinci katın duvarları, takriben 15-20 cm kadar kalınlığındaki yan yana dizili düşey tahtalardan oluşmaktadır (Görsel 4.697, Görsel 4.699). Yapıya kuzeydoğu cephesinde yer alan tek kanatlı ahşap bir kapı ile girilmektedir (Görsel 4.698, Görsel 4.700). Kapıdan içeriye girildiğinde, ilk bölümün sağ tarafında bir köy ocağı, sol tarafında ise bir pencere ve taştan bir tezgâh yer almaktadır (Görsel 4.701). Girişte yer alan bu bölümden sonra, kareye yakın planlı iki oda yer almaktadır. Batı yönünde yer alan odanın güney ve batı cephelerinde küçük ahşap tek kanatlı pencereler görülmektedir (Görsel 4.702). Alt kat, düz tavan ile örtülüdür (Görsel 4.703). Yapının içerisinde üst kata çıkış yeri görülmemektedir. Üst katın kuzey cephesinde bir kapı açıklığı görülmektedir. Muhtemelen üst kata buradan bir merdiven ile çıkılmaktaydı (Görsel 4.699).

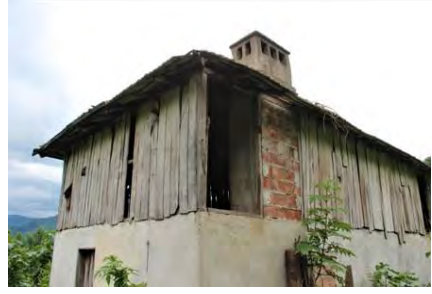
Görsel 4.699. Alan Köyü Muhittin Şensoy Ahırının kuzey ve doğu cephesi

Kırma çatı ile örtülü yapıda, alaturka ve Marsilya kiremit birlikte kullanılmıştır. Çok geniş olmayan yapının saçakları, duvardan takriben 50-60 cm kadar dışa taşkındır. Saçak atlarında kaplama görülmemektedir (Görsel 4.699).

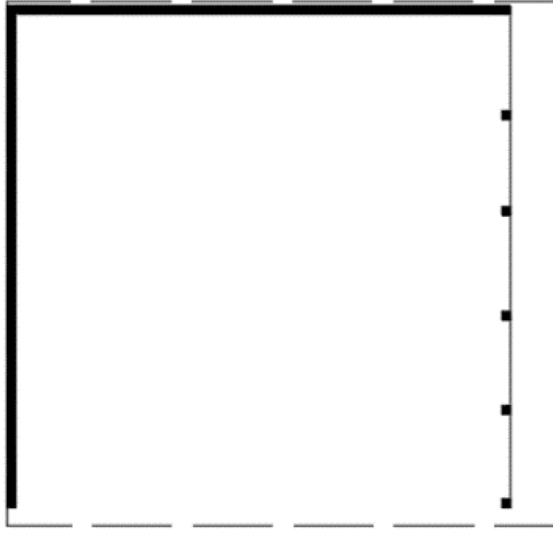
Görsel 4.706. Alan Köyü Muhittin Şensoy Garajı planı

Garaj, takriben 2,50 x 3,00 m yüksekliğinde ve 3,38 m genişliğindedir. Güney cepheden eve bitişik olan garajın kuzey cephesi, 1,03 m yüksekliğinde moloz taşların üzerine inşa edilen ahşap karkas duvardan oluşur. Yapının doğu yönüne bakan arka cephesi, düşey ahşap tahtalar ile kaplanmıştır. Güneyden kuzeye doğru hafif eğimli olan sundurma (tek yöne eğimli) çatı, sac ile örtülüdür (Görsel 4.708, Görsel 4.709).

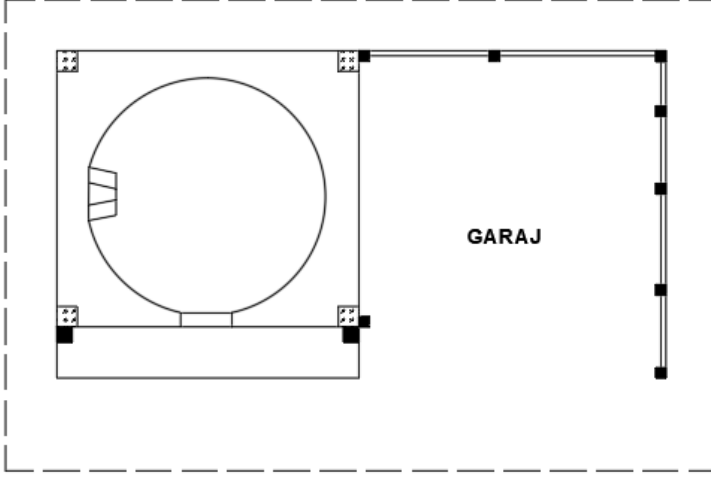
Görsel 4.712. Karacaören Köyü İbrahim ve Necmi Tekin Garajı planı

Takriben 3,00 x 3,50 m genişliğindeki garaj, kuzey cepheden fırına bitişik olarak inşa edilmiştir. Dolgusuz düşey tahta kaplamalı yapının temelinde, moloz taşlar kullanılmıştır. Doğu ve güney cepheleri düşey tahta kaplamalı olan yapının, batı yönüne bakan giriş cephesi açık bırakılmıştır. Kuzeyden güneye doğru hafif eğimli olan sundurma çatı, sac ile örtülüdür (Görsel 4.712, Görsel 4.713, Görsel 4.714).

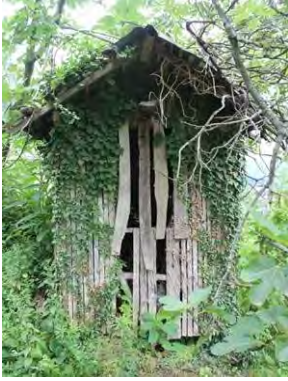
Görsel 4.718. Alan Köyü Yusuf Zengin Kuruluşu ön cephe

Küçük ölçekli olan kuruluk, doğu-batı yönünde dikine dikdörtgen planlıdır. Tek katlı ve tek odalı olan yapının ön cephesi, kuzeybatı yönüne bakmaktadır. Moloz taşlardan oluşan kâgir temele oturtulan yapı, ahşap karkas sistem ile inşa edilmiştir. Yapının duvarları, 10-15 cm kalınlığındaki düşey tahtalar ile kaplanmıştır. Beşik çatılı yapı, sac ile örtülüdür. Yan cephelerde çok geniş olmayan saçak, ön cephede uzun tutulmuştur (Görsel 4.718, Görsel 4.719).

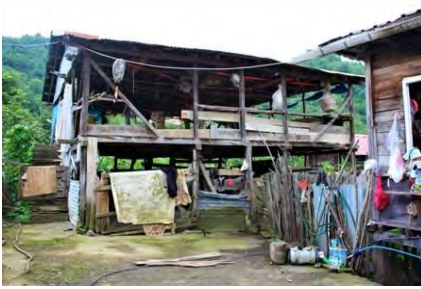
Görsel 4.724. Karaman Köyü Cemal Keleş Kuruluşu kuzey cephe

Kuruluk, doğu-batı yönünde dikine dikdörtgen planlıdır. Dolgusuz ahşap karkas ile inşa edilen yapı, iki katlı cephe görünümüne sahiptir. Yapının duvarları açık bırakılmıştır. Beşik çatılı yapı, sac ile örtülüdür (Görsel 4.724, Görsel 4.725).

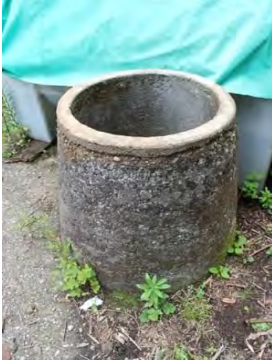
Görsel 4.730. Alan Köyü Cemal Bal Kuyusu

Dairesel planlı betonarme kuyu, 60 cm çapında ve 76 cm yüksekliğinde bir bilezik (kuyu ağzı) bölümündendir (Görsel 4.728, Görsel 4.729, Görsel 4.730, Görsel 4.731).

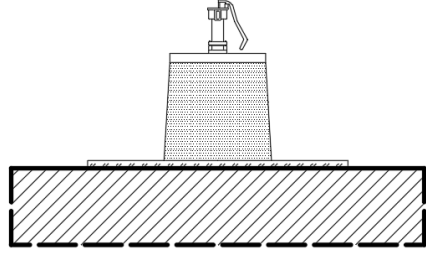
Görsel 4.735. Alan Köyü Yusuf Zengin Kuyusu ön cephe görünüşü

Dairesel planlı yapı, betonarmedir. Kuyu bileziği, 63 cm çapında ve 70 cm yüksekliğindedir. Üzeri sac ile kapatılan kuyunun üst kısmında, 28 cm yüksekliğinde tulumba yer almaktadır (Görsel 4.734, Görsel 4.735, Görsel 4.736, Görsel 4.737).
