SALIPAZARI İLÇESİ ALAN KARACAÖREN VE
KARAMAN KÖYLERİNDE KIRSAL MİMARİ

Eda GÜNEŞ

Kitap, Ondokuz Mayıs Üniversitesi, Lisansüstü Eğitim Enstitüsü, Sanat Tarihi Ana Bilim Dalı, Doç. Dr. Mehmet Sami BAYRAKTAR danışmanlığında Eda GÜNEŞ tarafından 2024 yılında hazırlanan "Samsun Salıpazarı İlçesi Karaman, Alan ve Karacaören Köylerinde Kırsal Mimari" adlı yüksek lisans tezinden üretilmiştir.

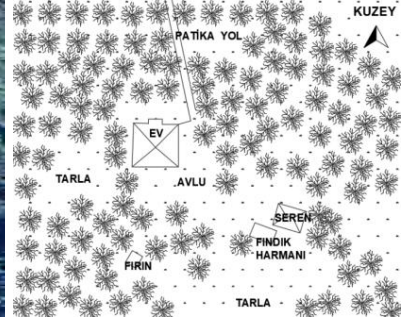
Görsel 4.739. Karacaören Köyü Muhammer Çakır Fındık Harmanı vaziyet plan krokisi

Karacaören Köyü'nde yer alan Muhammer Çakır Evi'nin avlusunda bulunan fındık harmanı, eğimli bir alanda yer alır. Yapının, kuzeydoğusunda serin, kuzeybatısında ev ve betonarme çeşme, güneybatısında ise fırın yer almaktadır (Görsel 4.738, Görsel 4.739).

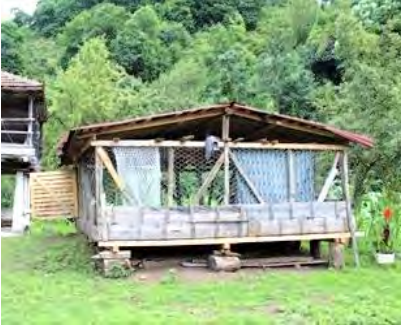
Görsel 4.741. Karacaören Köyü
Muhammer Çakır Fındık
Harmanı batı cephesi

Yapı, doğu-batı yönünde dikine dikdörtgen planlıdır. Tek odadan oluşan yapı, araziden takriben 20-70 cm arası değişen ölçülerde yüksek tutulmuştur. Yapının temellerinde büyük kütükler kullanılmıştır. Ahşap iskeletli yapının duvarları, tel ile çevrilmiştir. Yapıya kuzey cephesinde yer alan tek kanatlı ahşap kapı ile girilmektedir. Beşik çatılı yapı, sac ile örtülmüştür (Görsel 4.741, Görsel 4.742).

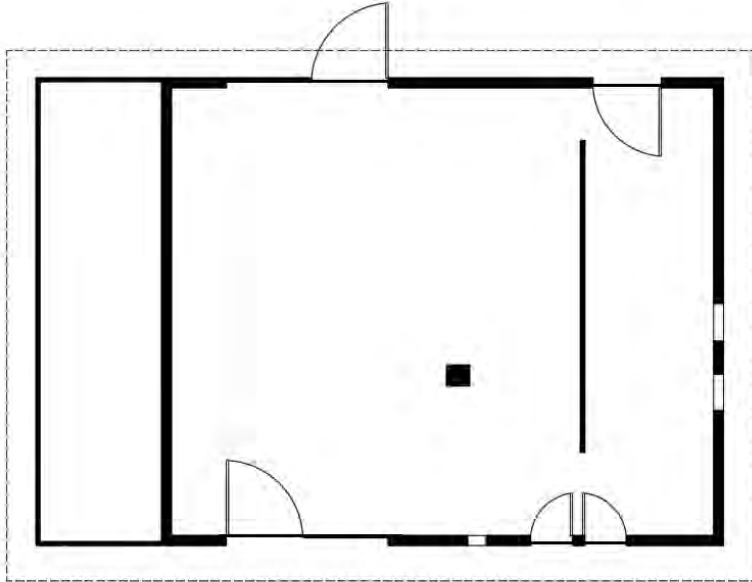
Görsel 4.745. Alan Köyü Hikmet Sağlam Atölyesi plan krokisi

Atölye, dikdörtgen planlı ve tek katlıdır (Görsel 4.745). Kaba yonu taş malzeme ile inşa edilen yapının, kuzey cephesine bitişik olarak ahşaptan yapılmış bir oda yer almaktadır. Girişi batı yönüne bakan yapının, ön cephesinde üç kapı yer almaktadır. Bu kapılardan sol taraftaki iki kanatlı ve geniş, sağ taraftaki ise tek kanatlı iki kapıdan oluşmaktadır. Doğu yönüne bakan arka cephede de iki kapı görülmektedir. Bu kapılardan birisi geniş iki kanatlı, diğeri ise tek kanatlı bir kapıdır. Güney cephede, dikdörtgen şekilli iki pencere açıklıkları görülmektedir (Görsel 4.746, Görsel 4.747, Görsel 4.748).

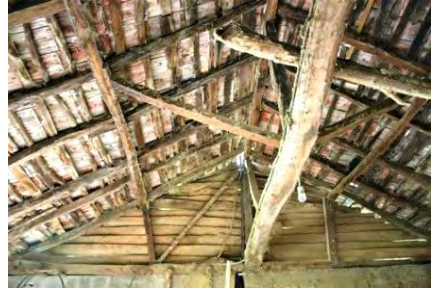
Görsel 4.749. Alan Köyü Hikmet Sağlam Atölyesi tavanı

Marsilya kiremitle kaplı beşik çatı ile örtülü yapının saçakları, duvardan takriben 40-50 cm kadar dışa taşkındır. Saçak altlarında ve yapının tavanında kaplama görülmemektedir (Görsel 4.749).

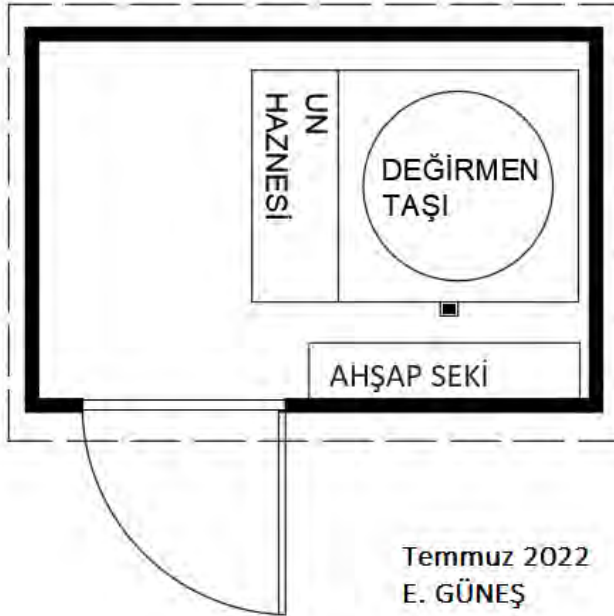
Görsel 4.750. Karacaören Köyü Su Değirmeni 1 plan krokisi

Değirmen, tek katlı ve dikdörtgen planlıdır (Görsel 4.750). Yapı, dolgunuz tahta kaplamalı ahşap karkas sistem ile inşa edilmiştir. Tek kanatlı ahşap bir kapı ile girilen yapı, tek odalı ve bir ocaklıdır. Bu oda öğütme işinin gerçekleştiği alandır (Görsel 4.751). Değirmen düzeneğinde, ahşap kasnak ile çevrili, 20-25 cm kalınlığındaki değirmen taşlarının etrafında, muhafaza tahtaları yer almaktadır. Üst tekne bir direk/baba ile taşınarak ahşap hatıllarla iki yönden duvara sabitlenmiştir. Tahılların

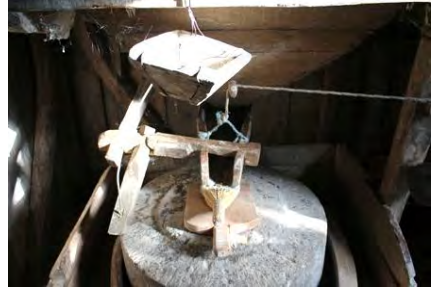
Görsel 4.754. Karacaören Köyü Su Değirmeni 1 değirmen düzeneği

koyulduğu tekne ya da denelik adı verilen haznenin alt kısmında, alt tekne adı verilen ahşap oluk bulunmaktadır. Tahıllar, bu oluktan taşın ortasında yer alan ve boğaz adı verilen deliğe dökülmektedir. Taşların dönmesiyle çakıldak adı verilen tahta çubuk taşı titreterek tanelerin un hazinesine dökülmesini sağlamaktadır. Değirmenin sağ tarafında, un öğütmeye gelenlerin dinlenmesi amacıyla yapılan ahşap seki yer almaktadır (Görsel 4.752, Görsel 4.753, Görsel 4.754).

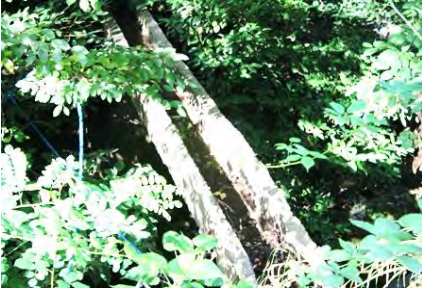
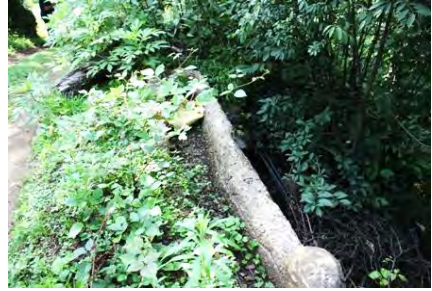
Çarkhane adı verilen su çarkının yer aldığı alt kısım yoğun bitkilerden dolayı görülememiştir. Yazın yağmur suyu ile dönen değirmen, kışın yaz ayına göre daha hızlı dönmektedir. Değirmenin arka tarafında, çakıl taşı karışımı beton bir oluk ve gelen suyu biriktirmek amacıyla yapılan bir Kaptaj yer almaktadır (Görsel 4.755, Görsel 4.756, Görsel 4.757).

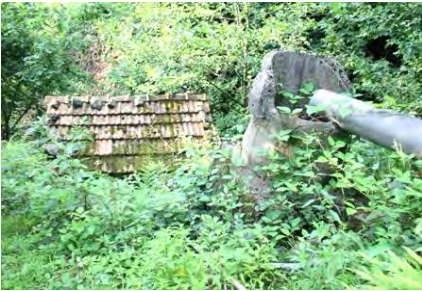
Görsel 4.757. Karacaören Köyü Su Değirmeni 1 Kaptaj

Marsilya kiremitle kaplı beşik çatının saçakları, duvardan takriben 40-50 cm kadar dışa taşkındır. Saçak altlarında kaplama görülmemektedir (Görsel 4.757).

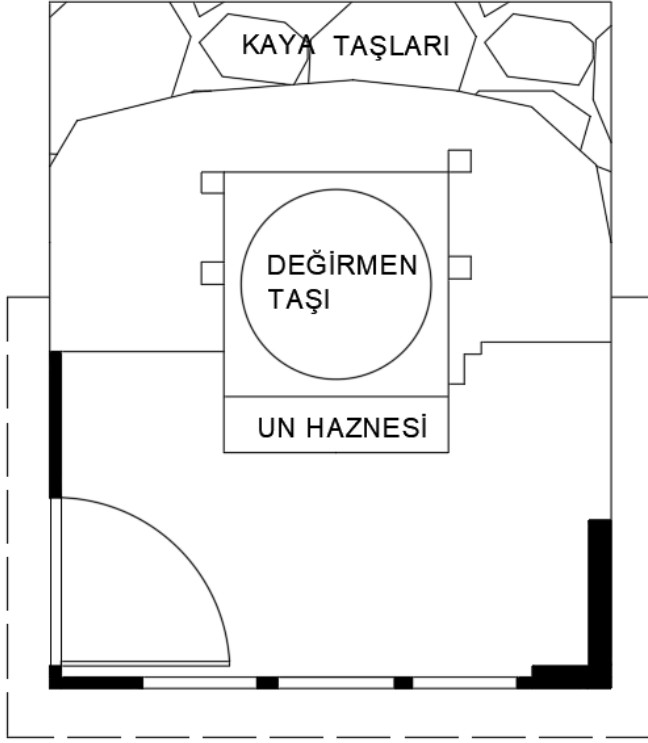
Görsel 4.760. Karacaören Köyü Su Değirmeni 2 plan krokisi

Değirmen, tek katlı ve dikdörtgen planlıdır (Görsel 4.760). Kayaların arasına inşa edilen yapının ön cephesinin bir kısmında tuğla kullanılırken, diğer alanlar düşey tahtalarla kaplanmıştır. Ön cephede üç pencere açıklığı görülmektedir. Tek kanatlı ahşap bir kapı ile girilen yapı, tek odalıdır (Görsel 4.761, Görsel 4.762). Bu oda öğütme işinin gerçekleştiği alandır. 1,01 x 1,42 m ölçülerindeki değirmen düzeneği, 50-60 cm yüksekliğinde muhafaza tahtaları ile çevrilmiştir. 70 cm çapında ve 15-20 cm kalınlığındaki değirmen taşları, ahşap kasnak ile çevrilidir. Üst tekne dört direk/baba ve ahşap hatıllarla sabitlenmiştir. Tahılların koyulduğu tekne ya da denelik adı verilen haznenin alt kısmında, alt tekne adı verilen ahşap oluk bulunmaktadır. Tahıllar, bu oluktan taşın ortasında yer alan boğaz adı verilen deliğe dökülmektedir. Taşların dönmesiyle çakıldak adı verilen tahta çubuk, taşı titreterek tanelerin un hazinesine dökülmesini sağlamaktadır (Görsel 4.763).

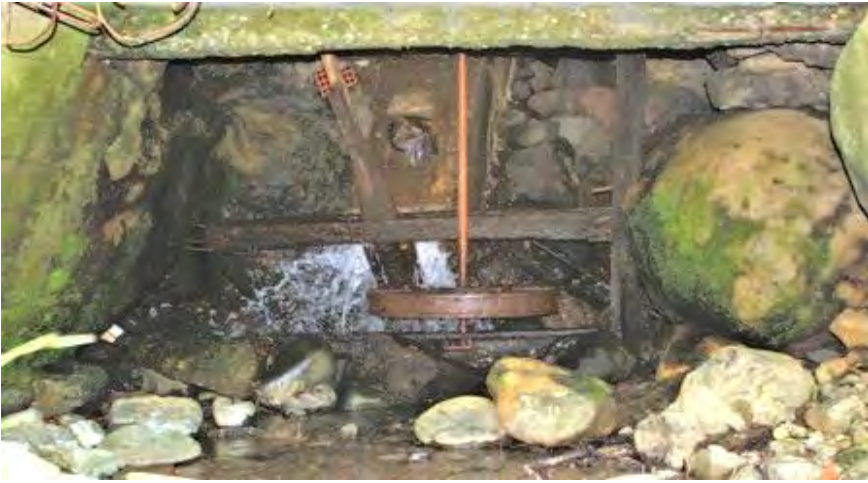
Görsel 4.764. Karacaören Köyü Su Değirmeni 2 düşey milli yatay su çarkı

Çarkhane adı verilen alt kısımda, demir malzemedeki düşey milli yatay su çarkı yer almaktadır (Görsel 4.764). Sac ile kaplı sundurma çatının saçakları, ön cephede duvardan 40-50 cm kadar dışa taşkındır.

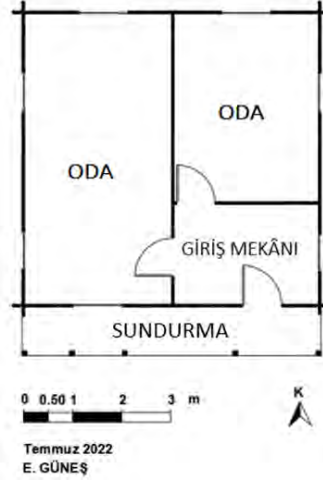
Görsel 5.27. Karaman Köyü Düz Kırık Mevkii Mescidi planı

Karaman Köyü Düz Kırık Mevkiinde görülen mescit, kareye yakın dikdörtgen planlı olup iki odalı ve bir giriş mekânından oluşmaktadır. Yapının ön cephesinde etrafı açık sundurma yer alır. Odalar, giriş mekânı ve sundurma dikdörtgen planlıdır. Marsilya kiremitle kaplı topuz çatı ile örtülü yapı, içten düz tavanla örtülüdür (Görsel 5.27).

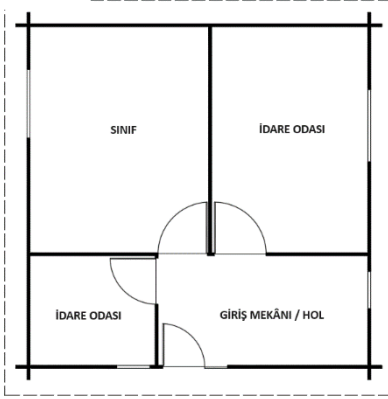
Görsel 5.28. Karacaören Köyü
Soyuk Mahallesi İlkokulu plan
krokisi

Sadece Karacaören Köyü'nde örneğine rastlanan okul (ilkokul), kareye yakın planlı, tek katlı, bir sınıf ve iki idare odasından oluşan bir plan şemasına sahip ahşap bir yapıdır. Küçük olan odalar kare ve dikdörtgen planlıdır. Topuz çatılı yapının, iç mekân tavanı ve döşemesi düz tahta kaplıdır (Görsel 5.28).

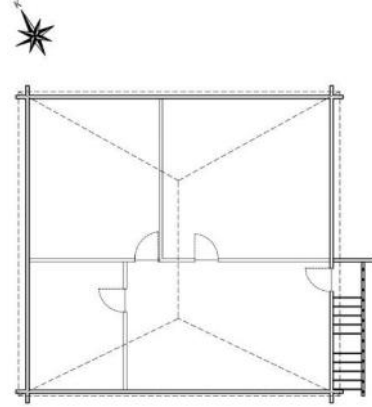
Görsel 5.29. Samsun Lâdik
Ambarköy Açık Hava Müzesi
Soğanlı Mahallesi Köy
Mektebi'nin 1. kat planı (Tunç,
2022: 78)

Samsun'un Lâdik ilçesinde yer alan Ambarköy Açık Müzesi'ndeki Soğanlı Mahallesi Köy Mektebi'nde üç sınıfın yer aldığı 1. katın plan düzeni, Karacaören Köyü Soyuk Mahallesi İlkokulu planıyla benzerdir (Görsel 5.29).¹⁵²

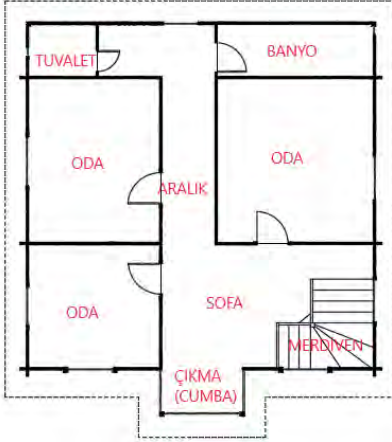
Görsel 5.30. Sofası köşede bulunan (çıkmalı) iç sofalı tipin şematik planı

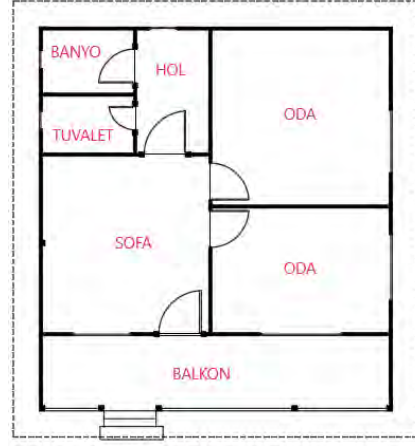
Görsel 5.31. Sofası köşede bulunan (çıkmasız) iç sofalı tipin şematik planı

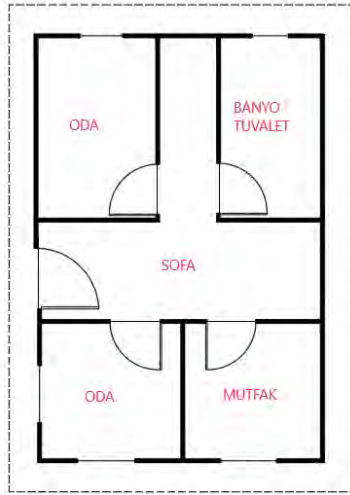
Görsel 5.32. Üç kollu iç sofalı tipin şematik planı

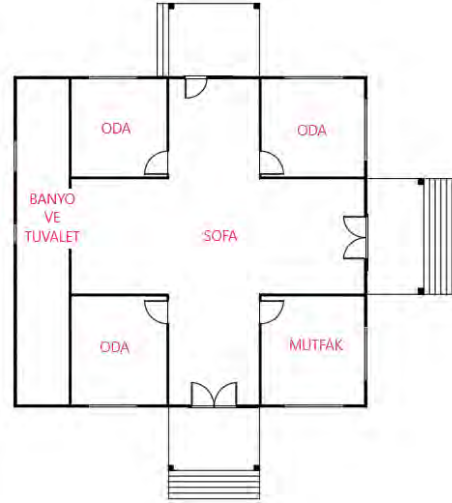
Görsel 5.33. Dört kollu iç sofalı tipin şematik planı

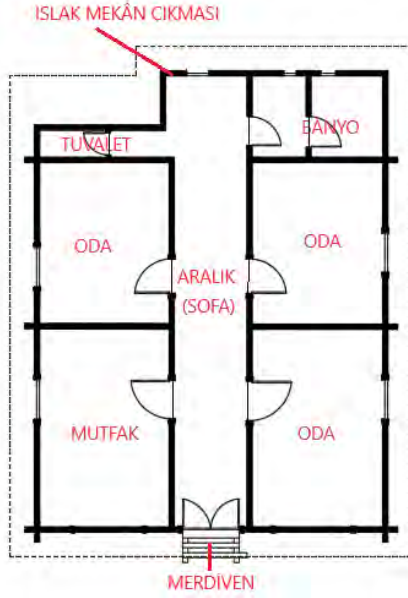
Görsel 5.34. Aralığın sofa görevini üstlendiği iç sofalı tipin şematik planı

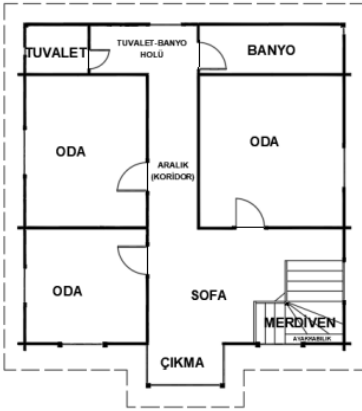
Görsel 5.35. Alan Köyü Muhittin Şensoy Evi 1. kat sofası köşede bulunan (çıkmalı) iç sofalı tip

Sofası köşede bulunan (çıkmalı) iç sofalı tipi Alan Köyü Muhittin Şensoy, İsmet Şensoy, Sabahattin Somuncu, Yusuf Arslan, Mehmet Şensoy, Resul Zengin,¹⁵⁵ Karacaören Köyü Hüseyin Tokatlıoğlu, Muhammer Çakır ve Ali Tokatlıoğlu evlerinin 1. katında görülmektedir (Görsel 5.35, Görsel 5.36, Görsel 5.37, Görsel 5.38, Görsel 5.39, Görsel 5.40, Görsel 5.41, Görsel 5.42, Görsel 5.43, Tablo 5.18).

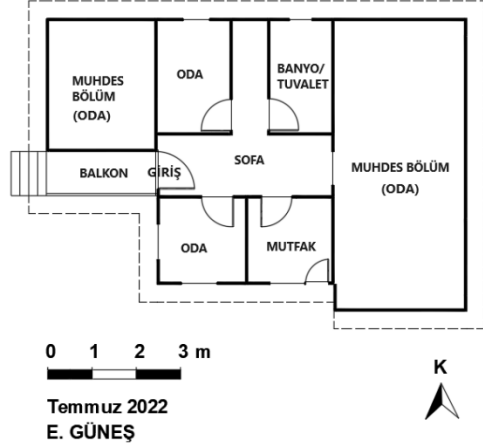
Görsel 5.50. Karaman Köyü Rabie Yıldız Evi 1. kat üç kollu iç sofalı plan tipi

Üç kollu iç sofalı tipi sadece Karaman Köyü Rabie Yıldız Evi'nde görülmektedir (Görsel 5.50, Tablo 5.20).

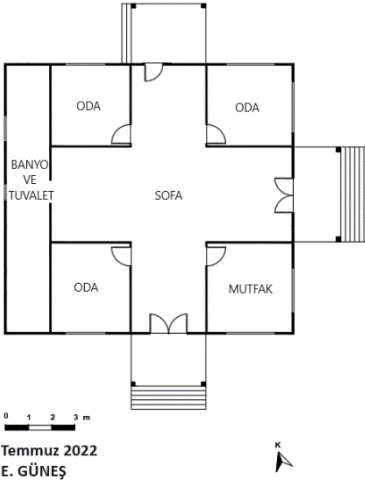
Görsel 5.51. Alan Köyü Veysel Bircan Evi zemin kat dört kollu üç sofalı plan tipi

Dört kollu iç sofalı tipi Alan Köyü Veysel Bircan Evi'nin her iki katında da görülmektedir. Zemin katından farklı olarak, 1. katta sofanın üç kolunun bitiminde çıkma yer almaktadır (Görsel 5.51, Tablo 5.21).

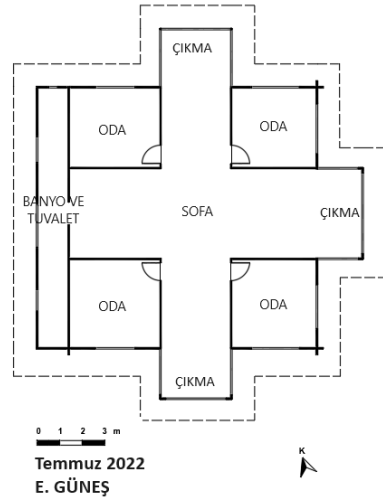
Görsel 5.52. Alan Köyü Veysel Bircan Evi 1. kat dört kollu üç sofalı plan tipi

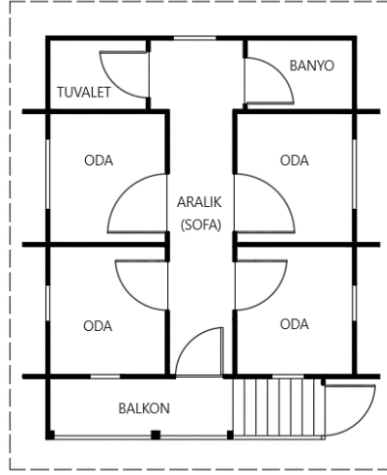
Görsel 5.53. Alan Köyü Mahmut Bal Evi aralığın sofa görevini üstlendiği iç sofalı tipi

Alan Köyü Mahmut Bal Evi
(1. kat)

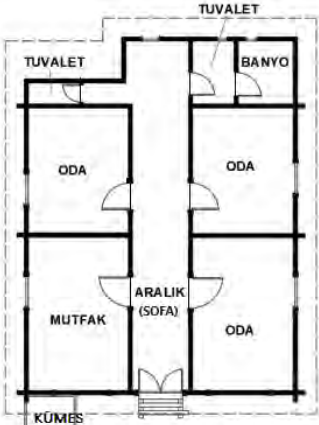
Görsel 5.54. Alan Köyü Yusuf Zengin Evi aralığın sofa görevini üstlendiği iç sofalı tipi

Alan Köyü Yusuf Zengin Evi (1. kat)

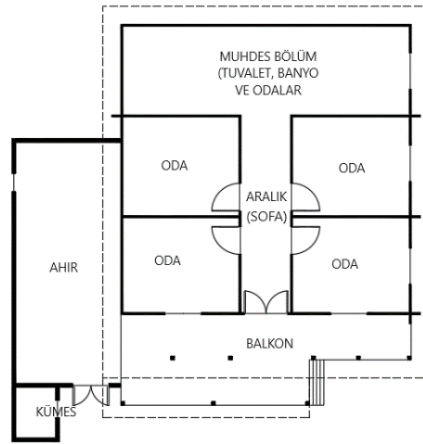
Görsel 5.55. Alan Köyü Kemal Gür Evi aralığın sofa görevini üstlendiği iç sofalı tipi

Alan Köyü Kemal Gür Evi (1. kat)

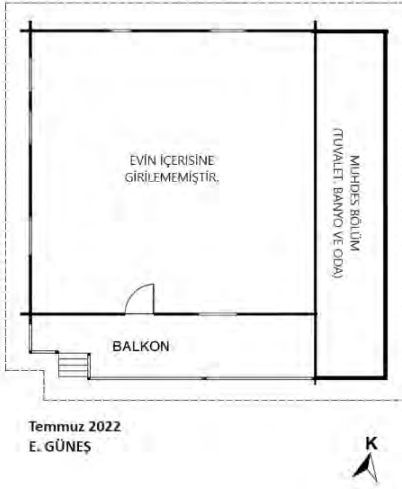
Görsel 5.56. Alan Köyü Celalettin Somuncu Evi aralığın sofa görevini üstlendiği iç sofalı tipi

Alan Köyü Celalettin Somuncu Evi (1. kat)

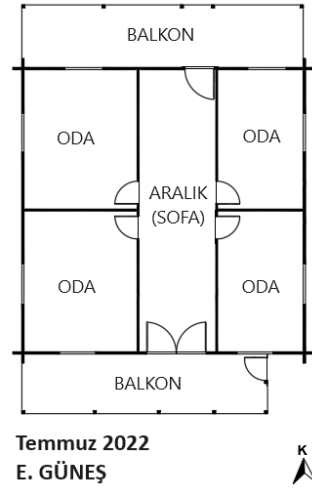
Görsel 5.57. Karacaören Köyü İlyas Keskin Evi aralığın sofa görevini üstlendiği iç sofalı tipi

Karacaören Köyü İlyas Keskin Evi

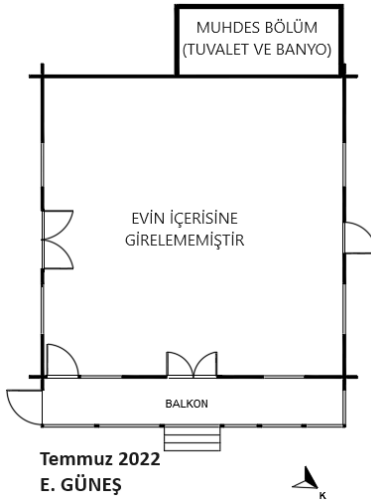
Görsel 5.58. Karacaören Köyü İbrahim Tekin zemin kat aralığın sofa görevini üstlendiği iç sofalı tipi

Karacaören Köyü İbrahim Tekin Evi
(zemin kat)

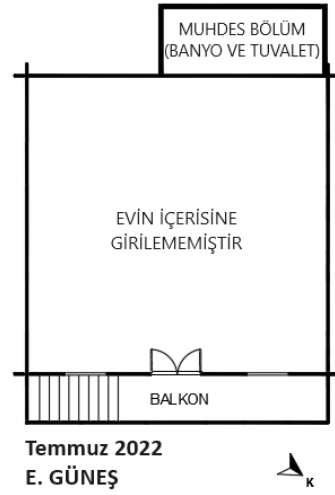
Görsel 5.59. Karacaören Köyü Mustafa Tokatlıoğlu Evi zemin kat aralığın sofa görevini üstlendiği iç sofalı tipi

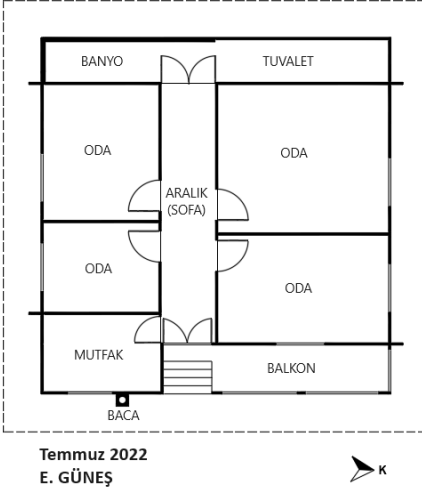
Görsel 5.60. Karacaören Köyü Mustafa Tokatlıoğlu Evi 1. kat aralığın sofa görevini üstlendiği iç sofalı tipi

Karacaören Köyü Mustafa Tokatlıoğlu Evi

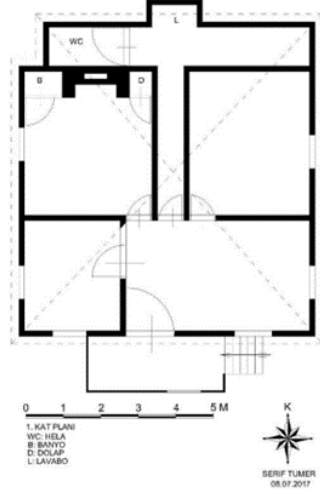
Görsel 5.61. Karaman Köyü Cemal Keleş Evi 1. kat aralığın sofa görevini üstlendiği iç sofalı tipi

Karaman Köyü Cemal Keleş Evi (1. kat)

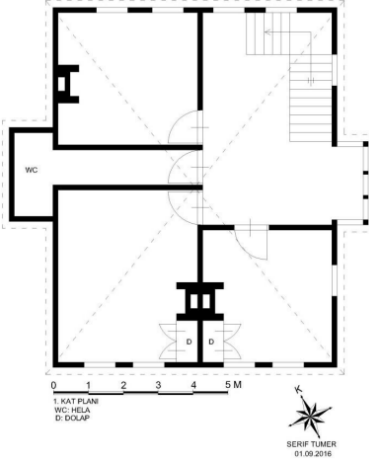
Görsel 5.62. Samsun Bafrâ Bengü Köyü'nde köşe sofalı ev örneği planı (Tümer, 2020: 165)

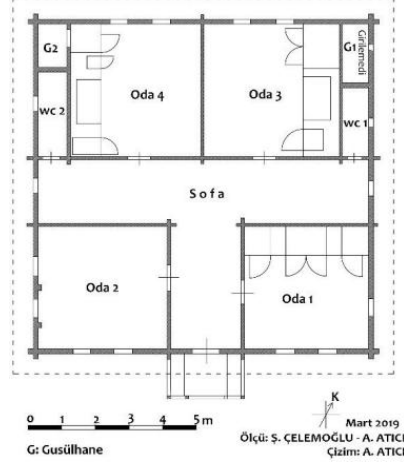
Görsel 5.63. Samsun Bafrâ Kolay Köyü'nde köşe sofalı ev örneği planı (Tümer, 2020: 250)

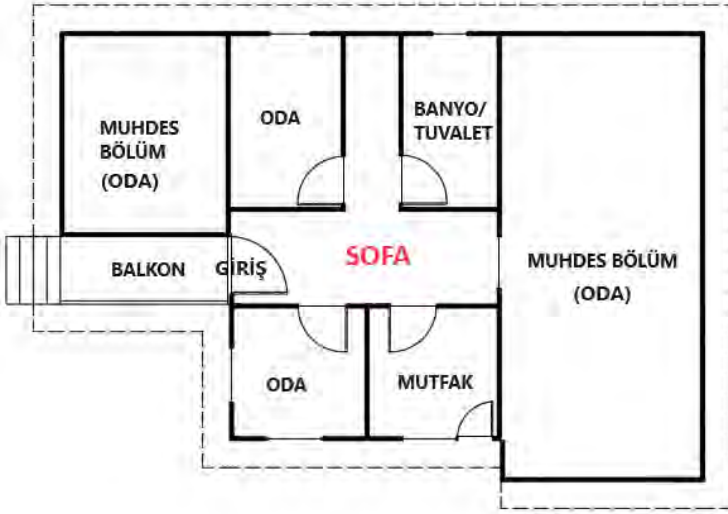
Tablo 5.20. Evlerde Görülen Üç Kollu İç Sofalı Plan Tipi

Karaman Köyü Rabie Yıldız Evi (1. kat)

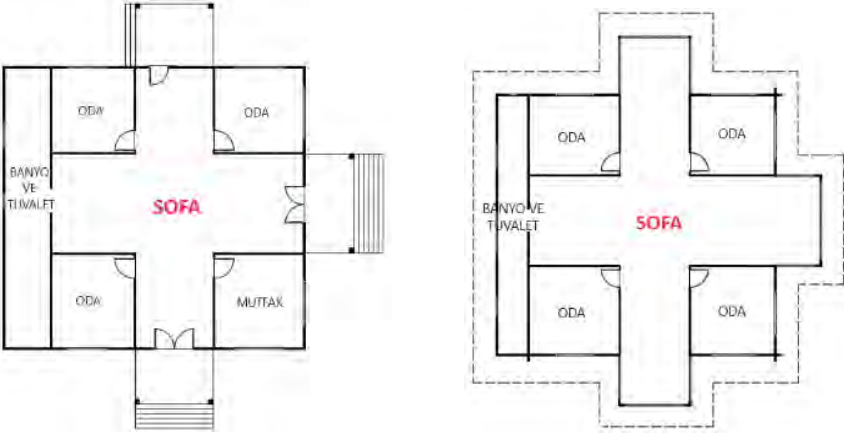
Tablo 5.21. Evlerde Görülen Dört Kollu İç Sofalı Plan Tipi

Alan Köyü Veysel Bircan Evi (zemin ve 1. kat)

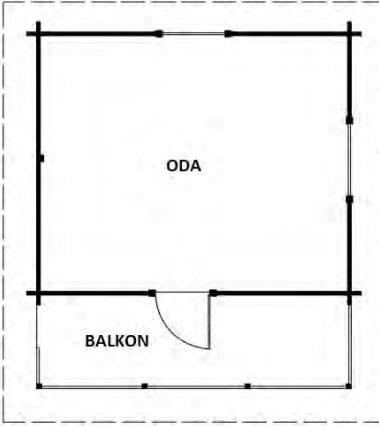
Görsel 5.65. Şematik tek odalı ve açık balkonlu seren plan krokisi

Alan, Karacaören ve Karaman köylerinde yer alan serenler; kare veya dikdörtgen planlı, dört veya altı direkli, balkonlu veya balkonsuz ya da bir veya iki odalı olarak görülmektedir. Plan tiplerini; “tek odalı ve açık balkonlu”, “tek odalı ve kapalı balkonlu”, “iki odalı ve açık balkonlu”, “tek odalı ve balkonsuz” olarak dört gruba ayırabiliriz (Görsel 5.65, Görsel 5.66, Görsel 5.67, Görsel 5.68).

Tek odalı ve açık balkonlu plan tipi; Alan Köyü Resul Zengin, İsa Zengin, Celalettin Somuncu, Veysel Bircan, Cemal Bal, Karacaören Köyü Necmi Tekin ve Muhammer Çakır serenlerinde görülmektedir (Görsel 5.69, Görsel 5.70, Görsel 5.71, Görsel 5.72, Görsel 5.73, Görsel 5.74, Görsel 5.75).

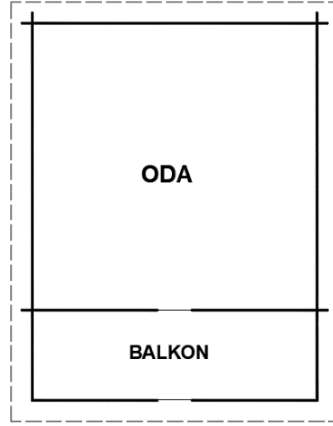
Görsel 5.66. Şematik tek odalı ve kapalı balkonlu seren plan krokisi

Tek odalı ve kapalı balkonlu plan tipi; Alan Köyü Mehmet Şensoy, İsmet Şensoy, Sabahattin Somuncu, Yusuf Arslan, Mahmut Bal ve Karaman Köyü Yusuf Keleş serenlerinde görülmektedir (Görsel 5.76, Görsel 5.77, Görsel 5.78, Görsel 5.79, Görsel 5.80, Görsel 5.81).

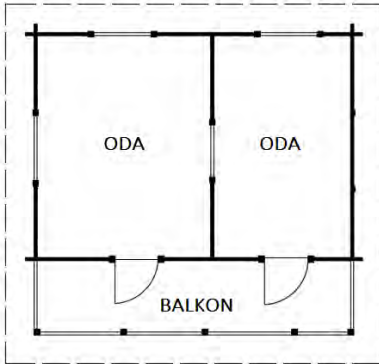
Görsel 5.67. Şematik iki odalı ve açık balkonlu seren plan krokisi

İki odalı ve açık balkonlu plan tipi; Alan Köyü Mehmet Bircan ile Muhittin Şensoy serenlerinde görülmektedir (Görsel 5.82, Görsel 5.83).

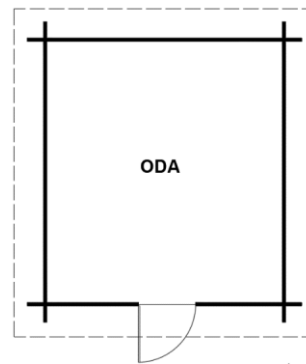
Görsel 5.68. Şematik tek odalı ve balkonsuz seren plan krokisi

Tek odalı ve balkonsuz plan tipi ise; Alan Köyü Hikmet Sağlam, Karacaören Köyü Hasan Şahin, İlyas Keskin ve Karaman Köyü Cemal Keleş serenlerinde görülmektedir (Görsel 5.84, Görsel 5.85, Görsel 5.86).

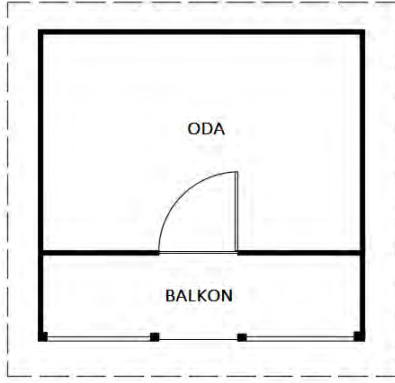
Görsel 5.69. Alan Köyü Resul Zengin Sereni plan krokisi

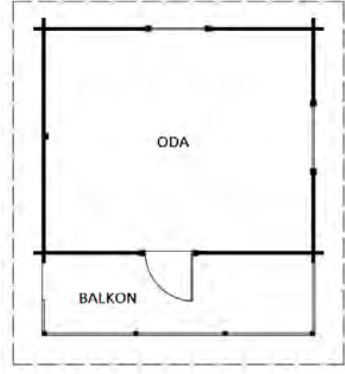
Görsel 5.70. Alan Köyü İsa Zengin Sereni planı

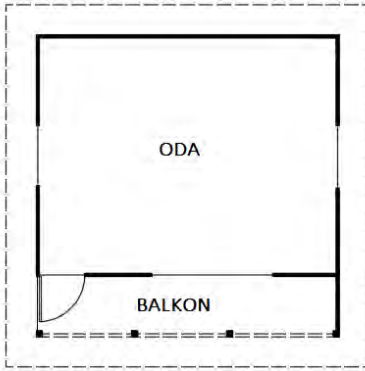
Görsel 5.71. Alan Köyü Celalettin Somuncu Sereni planı

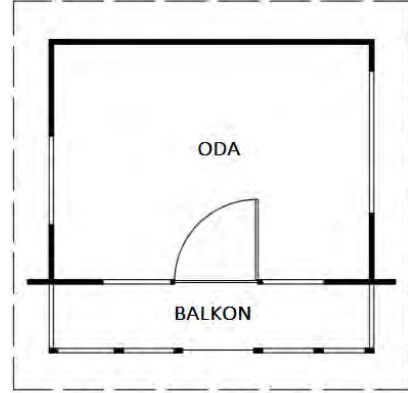
Görsel 5.72. Alan Köyü Veysel Bircan Sereni plan krokisi

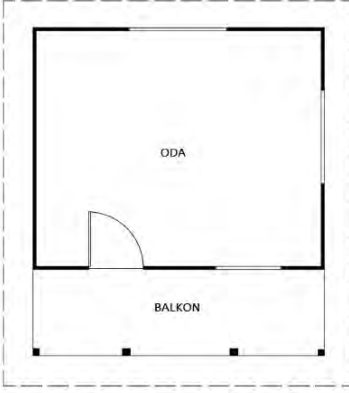
Görsel 5.73. Alan Köyü Cemal
Bal Sereni plan krokisi

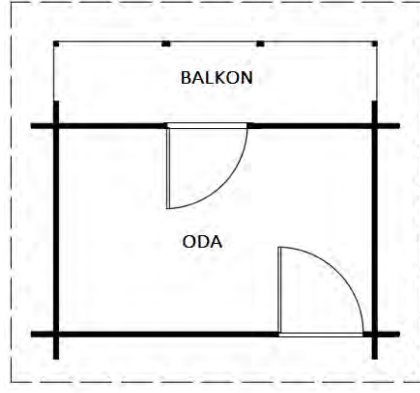
Görsel 5.74. Karacaören Köyü
Necmi Tekin Sereni plan krokisi

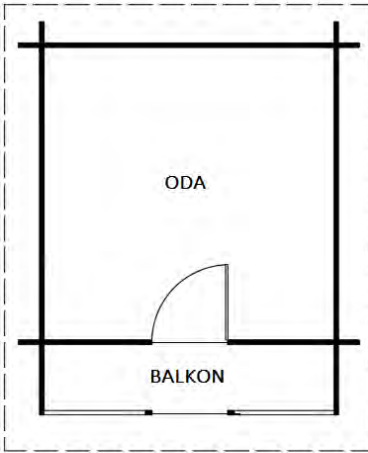
Görsel 5.75. Karacaören Köyü
Muhammer Çakır Sereni plan
krokisi

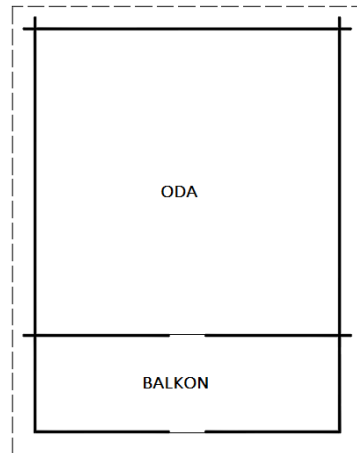
Görsel 5.76. Alan Köyü Mehmet
Şensoy Sereni plan krokisi

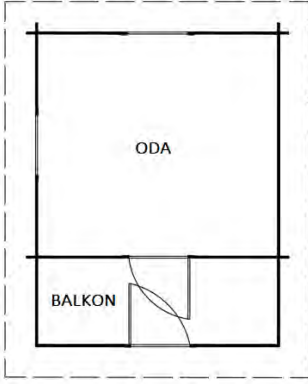
Görşel 5.77. Alan Köyü İsmet
Şensoy Sereni planı

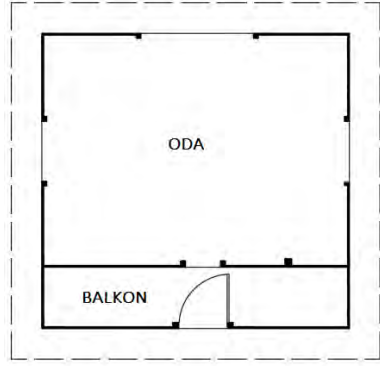
Görşel 5.78. Alan Köyü
Sabahattin Somuncu Sereni planı

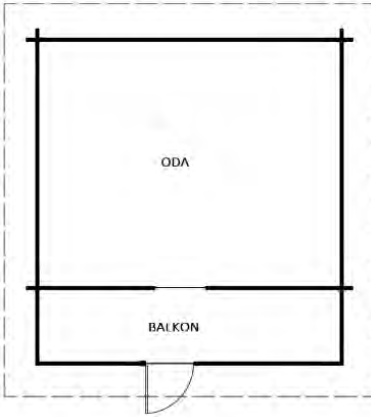
Görşel 5.79. Alan Köyü Yusuf
Arslan Sereni planı

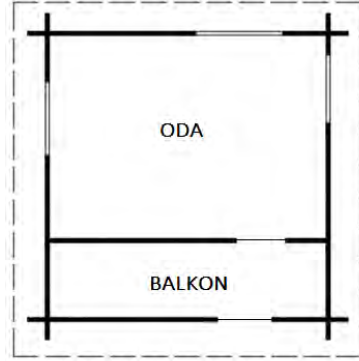
Görşel 5.80. Alan Köyü Mahmut
Bal Sereni planı

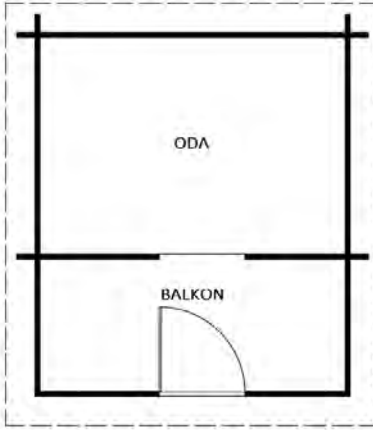
Görsel 5.81. Karaman Köyü Yusuf Keleş Sereni plan krokisi

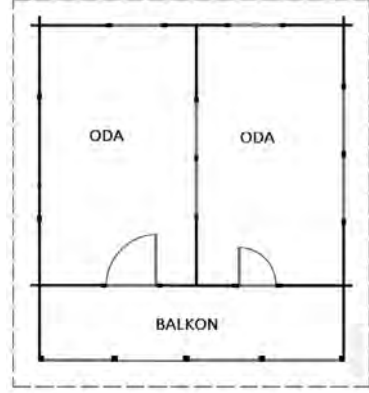
Görsel 5.82. Alan Köyü Mehmet Bircan Sereni planı

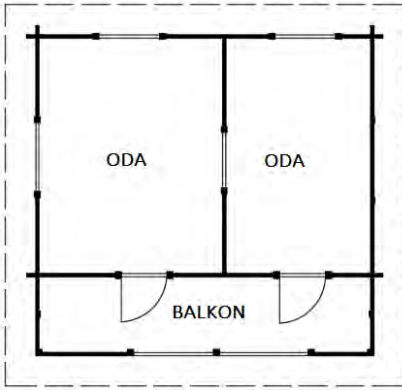
Görsel 5.83. Alan Köyü Muhittin Şensoy Sereni planı

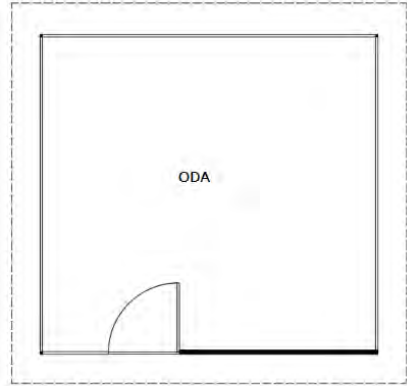
Görsel 5.84. Alan Köyü Hikmet Sağlam Sereni plan krokisi

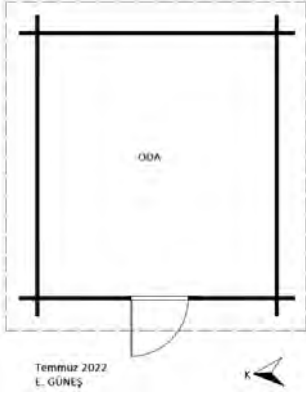
Görsel 5.85. Karacaören Köyü
Hasan Şahin Sereni plan krokisi

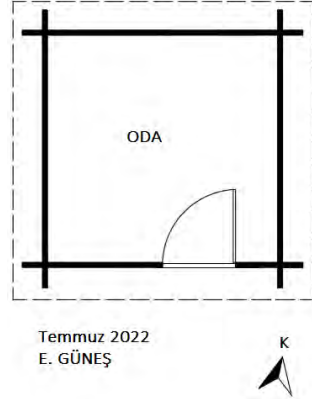
Görsel 5.86. Karacaören Köyü
İlyas Keskin Sereni plan krokisi

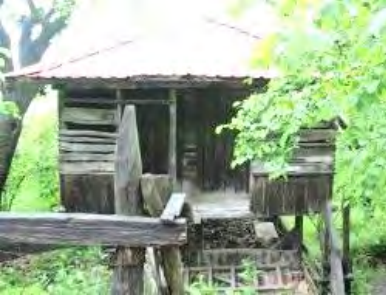
Görsel 5.87. Salıpazarı Çiçekli
Köyü iki odalı ve balkonlu sereni
örneği

Salıpazarı Çiçekli Köyü’nde yer alan iki odalı ve balkonlu seren örneği, Alan Köyü Mehmet Bircan ile Muhittin Şensoy serenleriyle benzerdir (Görsel 5.87). Samsun’un Lâdik ilçesindeki Ambarköy Açık Hava Müzesi’nde yer alan Lâdik Hızarbaşı Köyü Muhtarlığı tarafından yaptırılan mısır sergeni ve Lâdik Teberoğlu Köyü Yunus Elver Mısır Sergeni tek odalı ve balkonsuz plan tipiyle, Alan Köyü Hikmet Sağlam,

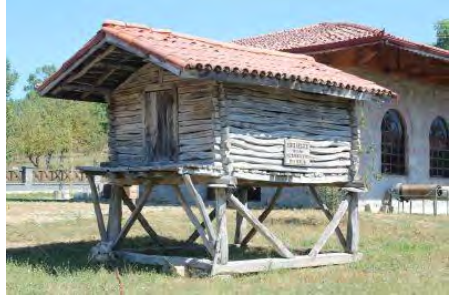
Görsel 5.88. Samsun Ladik
Ambarköy Açık Hava Müzesi Lâdik
Hızırbaşı Köyü Muhtarlığı Mısır
Sergeni

Karacaören Köyü Hasan Şahin, İlyas Keskin ve Karaman Köyü Cemal Keleş serenleriyle benzer plan şemasına sahiptir (Görsel 5.88, Görsel 5.89).¹⁶⁰

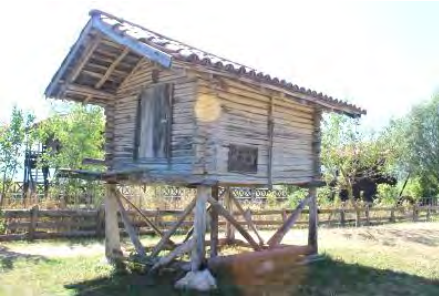
Görsel 5.89. Samsun Ladik
Ambarköy Açık Hava Müzesi Lâdik
Teberoğlu Köyü Yunus Elver Mısır
Sergeni

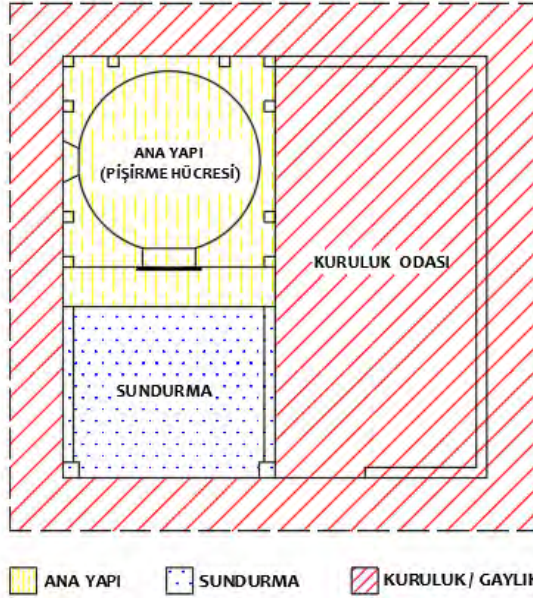
Görsel 5.91. Şematik plan kroki üzerinden Alan ve Karacaören Köyü fırınlarının ana bölümleri

Alan ve Karacaören Köyü fırınları; pişirmenin yapıldığı ana yapı (pişirme hücresi) ve ana yapının önündeki sundurma bölümlerinden oluşmaktadır. Alan Köyü'nde Karacaören Köyü fırınlarından farklı olarak bu bölümlerin yan tarafında kuruluk (gaylık) odası görülmektedir. Ana yapı; içten tuğla veya taş kubbeye örtülü dairesel, dıştan kuruluk çatısı altına alınan kare veya dikdörtgen planlı kâgir ve ahşap karkas karma esaslı bir yapıdır (Görsel 5.91, Görsel 5.92). Bunun önünde yer alan ve aynı çatı altında kalan sundurma, pişirme sırasında kullanılan bir alandır. Ana yapı ve sundurmanın yanında bulunan ve her ikisinin kenar uzunluğu boyunca uzanan kuruluk odası; odun, bahçe ve tarla malzemeleri, el arabası, patpat gibi araçların koyulduğu bölümdür. Sayılan üç bölümü kaplayan ve yörede kuruluk veya gaylık olarak adlandırılan oturtma esaslı ahşap çatı, fırını yağmur, güneş gibi hava şartlarından korunmak amaçlı yapılan ve yapıyı tamamlayan bir mimari unsurdur. Ana yapıların döşemeleri taştan yapılırken, sundurma ve kuruluk odası zeminleri topraktır.

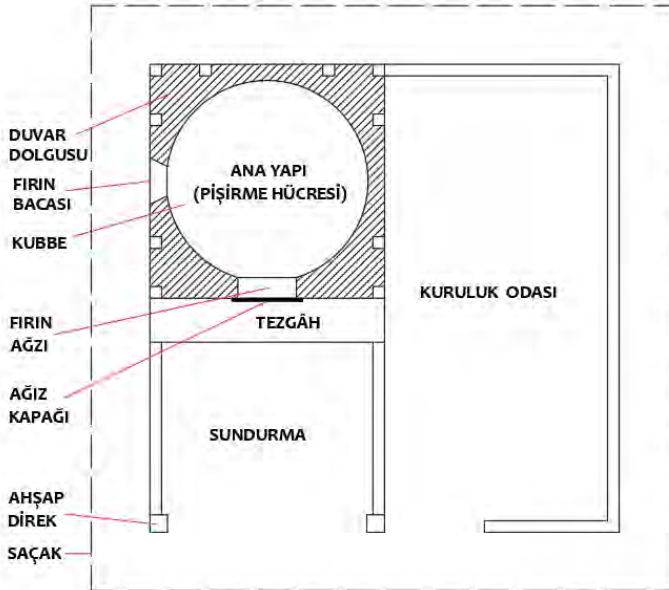
Görsel 5.92. Şematik plan kroki üzerinden Alan ve Karacaören Köyü fırınlarının bölümleri

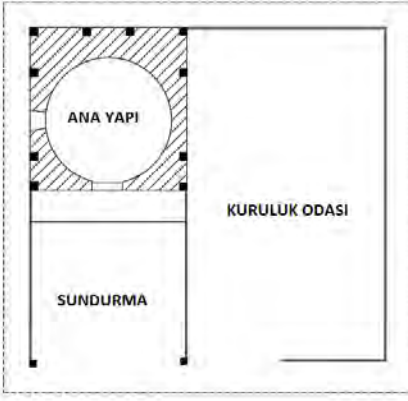
Görsel 5.93. Alan Köyü Mehmet Bircan Fırını planı

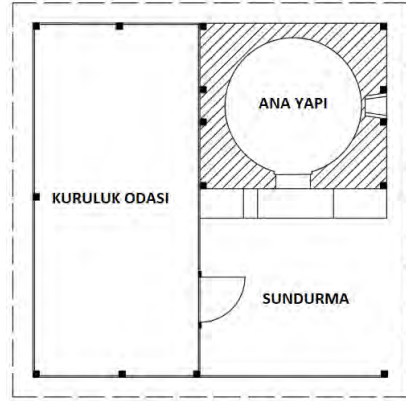
Görsel 5.94. Alan Köyü Muhittin Şensoy Fırını planı

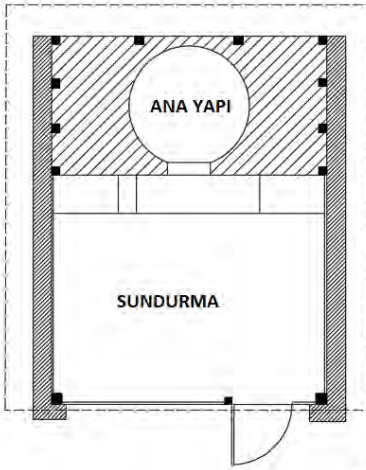
Görsel 5.95. Alan Köyü İsmet Şensoy Fırını planı

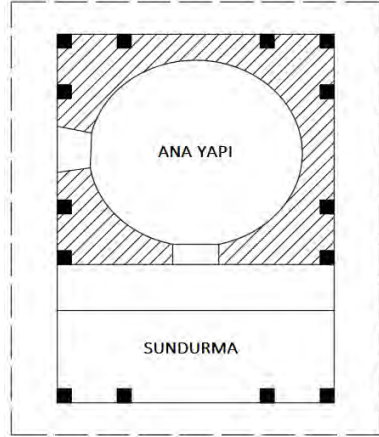
Görsel 5.96. Alan Köyü Yusuf Arslan Fırını planı

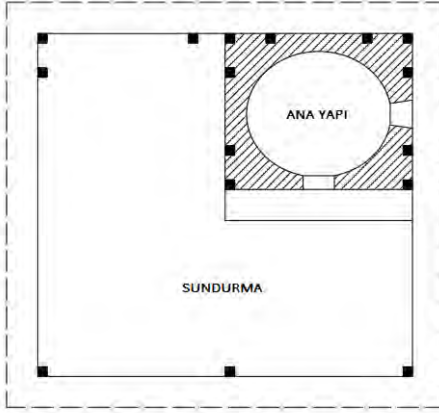
Görsel 5.97. Alan Köyü Resul Zengin Fırını planı

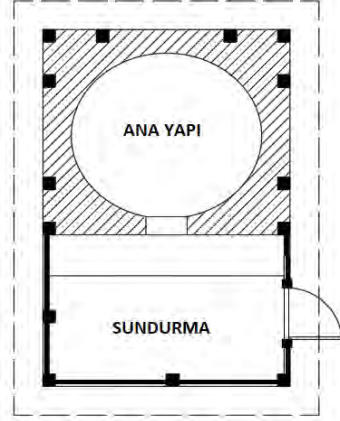
Görsel 5.98. Alan Köyü Cemal Bal Fırını planı

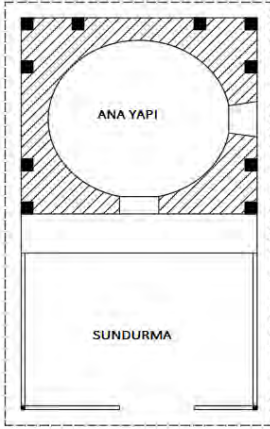
Görsel 5.99. Alan Köyü Sabahattin Somuncu Fırını planı

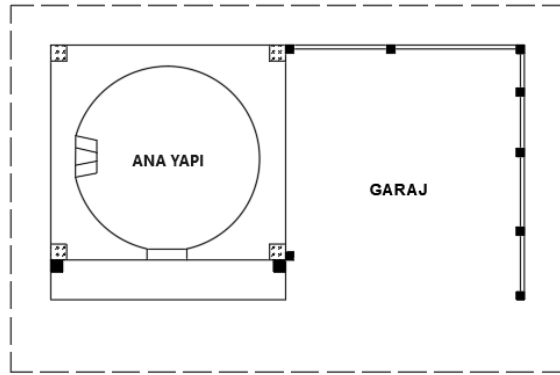
Görsel 5.100. Karacaören Köyü İbrahim ve Necmi Tekin Fırını planı

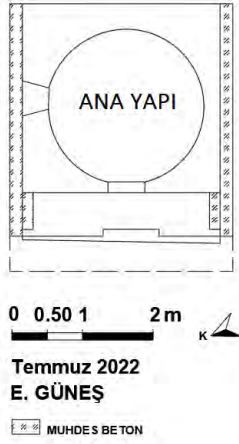
Görsel 5.101.
Karacaören Köyü
Muhammer Çakır
Fırını planı

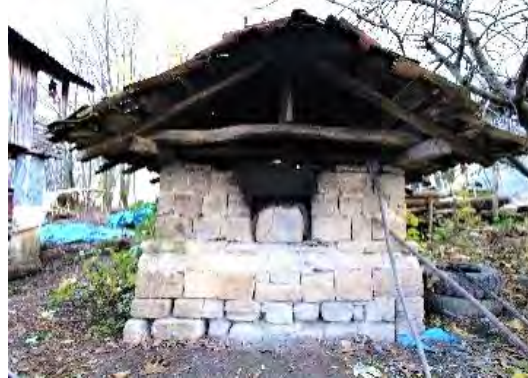
Görsel 5.104. Samsun Tekkeköy Sarıyurt
Köyü'nden fırın örneği (M. Sami
Bayraktar Arşivi)

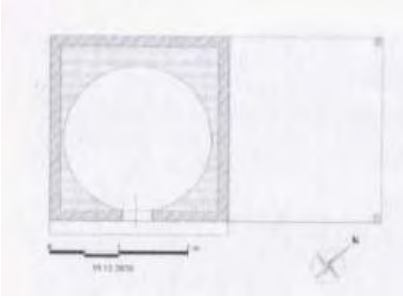
Görsel 5.105. Samsun Tekkeköy Sarıyurt Köyü Durmuş Duroğlu Fırını planı (Bayraktar vd.: 230)

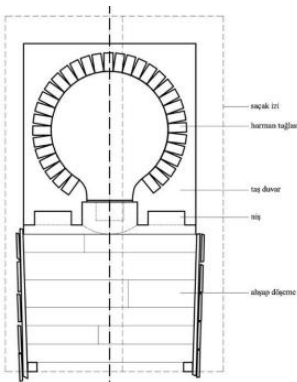
Görsel 5.110. Samsun Kavak Sıralı Köyü İbrahim Bat Fırını (Gülaçmaz, 2019: 149)

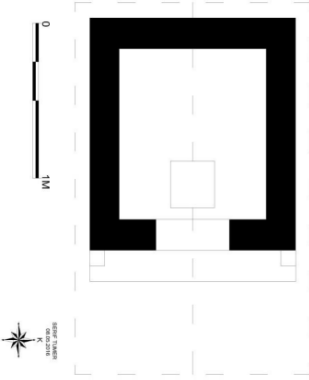
Görsel 5.114. Samsun Bafra Culhakoca Köyü'nden fırın örneği (Şerif Tümer Arşivi)

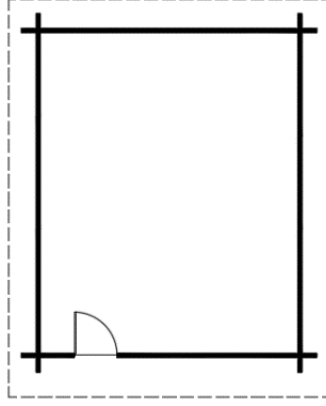
Karacaören Köyü'nde iki örneğine rastladığımız samanlıklar, kareye yakın veya dikdörtgen planlı, tek odalı ve iki katlıdır (Görsel 5.117).

Görsel 5.117. Şematik kroki üzerinden samanlık planı

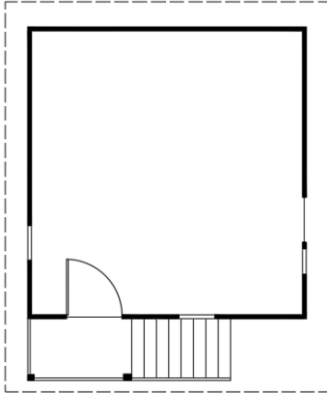
Karacaören Köyü İlyas Keskin Samanlığı kareye yakın planlı ve tek odalı, Duran Tekin Samanlığı ise dikdörtgen planlı ve tek odalıdır.

Samanlıkların döşemeleri, tahta kaplamadır. Günümüzde işlevini sürdürmeyen yapılar, pek kullanılmamaktadır (Görsel 5.118, Görsel 5.119).

Görsel 5.118. Karacaören Köyü
İlyas Keskin Samanlığı 1. kat plan
krokisi

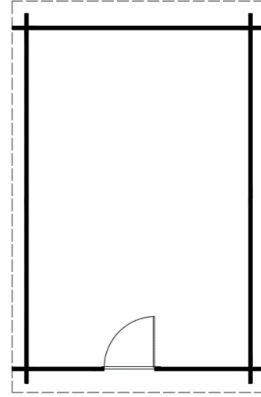
Görsel 5.119. Karacaören Köyü
Duran Tekin Samanlığı zemin
kat plan krokisi

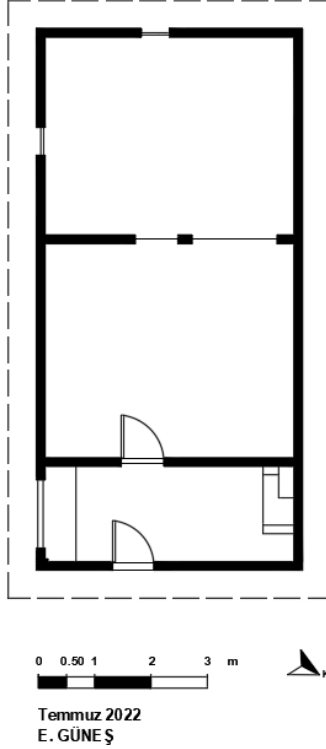
Genellikle evlerin zemin katında yer alan ahıra, evden bağımsız olarak Alan Köyü'nde bir örneğine rastlanılmıştır. Alan Köyü Muhittin Şensoy'a ait olan ahır, dikdörtgen planlıdır. Zemin kat; giriş bölümünde dikdörtgen bir alan ve sonrasında araları bir kısım beton duvarla örtülü iki odadan, 1. kat ise tek odadan oluşmaktadır (Görsel 5.120).

Görsel 5.120. Alan Köyü Muhittin Şensoy Ahır zemin kat planı

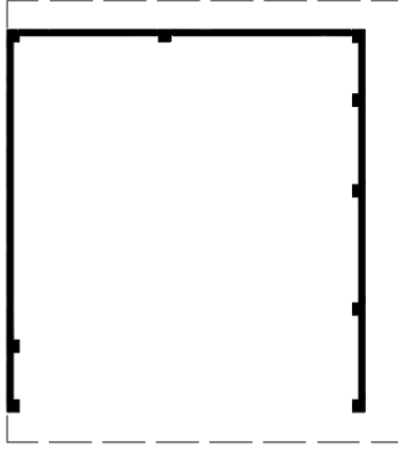
Tarımla uğraşan köy insanların, patpat gibi araçlarını olumsuz hava şartlarından korumak amacıyla inşa edilmiş ahşap bir yapıdır. Garajlar, yanında yer alan yapıya bitişik olarak inşa edilmiştir (Görsel 5.121).

Görsel 5.121. Şematik kroki üzerinden garaj planı

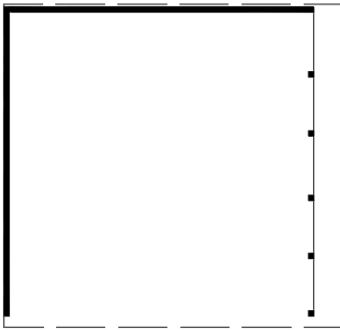
Alan ve Karacaören köyünde birer ahşap garaj örneğine rastlanılmıştır. Alan Köyü Muhittin Şensoy ile Karacaören Köyü İbrahim ve Necmi Tekin Garajı dikdörtgen planlı, üç cephesi kapalı ve önü açık

yalın yapılardır. Yapıların iç mekân döşemesi, topraktır (Görsel 5.122, Görsel 5.123).

Görsel 5.122. Alan Köyü
Muhittin Şensoy Garajı plan
krokisi

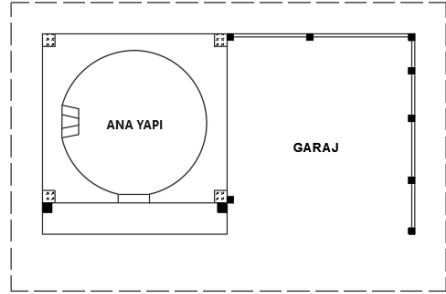
Görsel 5.123. Karacaören Köyü
İbrahim ve Necmi Tekin Garajı planı

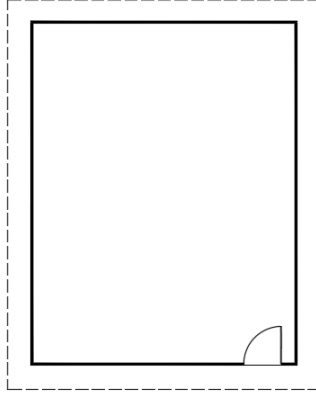
Kırsalda karşılaşılan unsurlardan birisi olan kuruluk, avluda yer alan üstü çatıyla örtülü, yanlarının da kapalı veya açık olduğu çeşitli amaçlar için depolama amaçlı kullanılan mekânlardır (Görsel 5.124).

Görsel 5.124. Şematik kroki üzerinden kuruluk planı

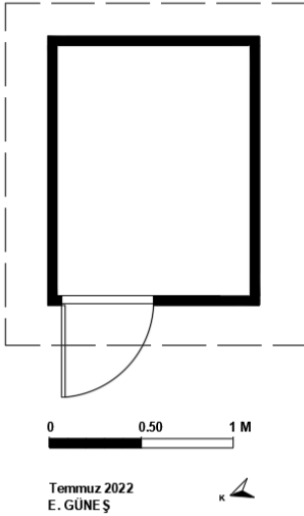
Alan ve Karaman köylerinde görülen kuruluk örnekleri, dikdörtgen planlıdır. Alan Köyü Yusuf Zengin Kuruluşu, küçük ölçekli tek katlı, tek

odali ve dikdörtgen planlıdır. Karaman Köyü'nde yer alan Cemal Keleş Kuruluşu ise büyük ölçekli ve iki katlı bir yapıdır. Yapıların iç mekân döşemeleri, düz tahta kaplıdır (Görsel 5.125, Görsel 5.126).

Görsel 5.125. Alan Köyü Yusuf Zengin Kuruluşu planı

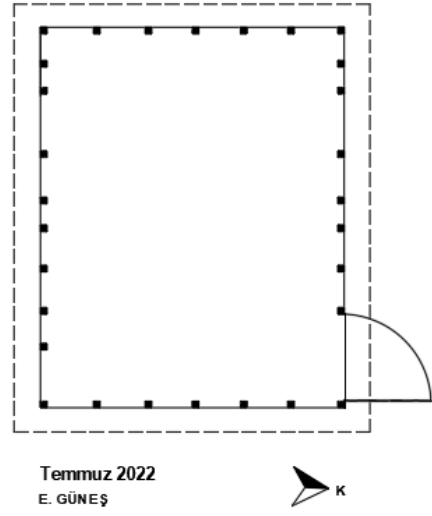
Görsel 5.126. Karaman Köyü Cemal Keleş Kuruluşu zemin kat plan krokisi

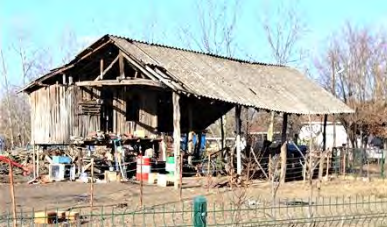
Samsun Tekkeköy Güzelyurt Köyü'nde örneğine rastlanan kuruluk, plan bakımından Karaman Köyü Cemal Keleş Kuruluşuna benzer özellikle fakat tek katlıdır (Görsel 5.127). Sarıyurt Köyü'nde görülen örnek ise tek katlı ve 3 yönden kapalı olmasıyla Alan ve Karaman Köyü örneklerinden farklıdır (Görsel 5.128).

Görsel 5.127. Samsun Tekkeköy Güzelyurt Köyü'nde Kuruluk örneği (M. Sami Bayraktar Arşivi)

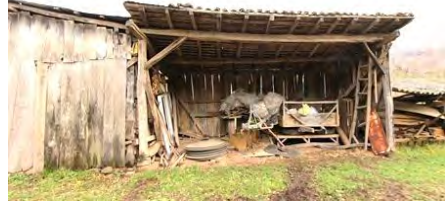
Görsel 5.128. Samsun Tekkeköy Sarıyurt Köyü Durmuş Duroğlu Kuruluşu (M. Sami Bayraktar Arşivi)

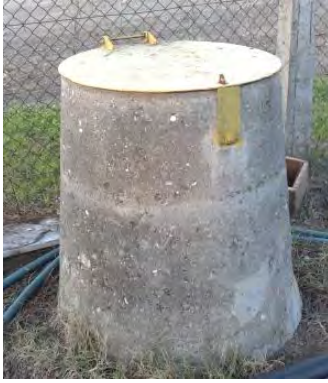
Alan Köyü kuyularının benzer örneklerine Samsun'un Çarşamba ilçesinde yer alan Beylerce ve Halis Paşa köylerinde rastlanılmıştır. Bunlar; 1960'lar ile 1970'ler arasında inşa edilen ve betonarme olan Nurettin Dinçer Kuyusu ve İbrahim İnan Kuyusu'dur (Görsel 5.132, Görsel 5.133).

Görsel 5.132. Samsun Çarşamba
Beylerce Köyü Nurettin Dinçer
Kuyusu

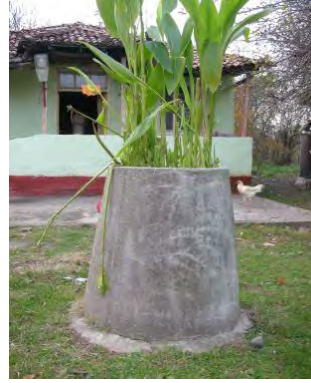
Görsel 5.133. Samsun Çarşamba
Halis Paşa Köyü İbrahim İnan
Kuyusu

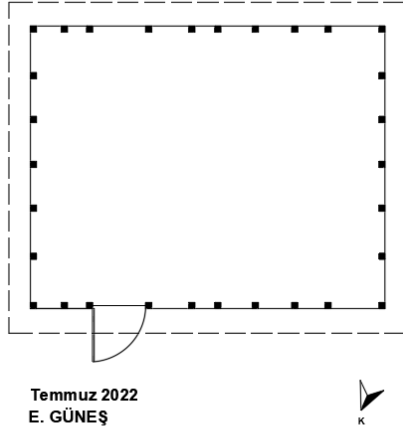
Engabeli ve dağlık bir konumda olan Salıpazarı'nda fındık bahçeleri büyük alan kaplamaktadır. Bölgede fındıklar genellikle yere serilerek kurutulduğundan çalışma sahası içerisinde sadece Karacaören Köyü'nde iki yapı örneğine rastlanılmıştır. Bu yapılardan birisi günümüzde yıkılmış durumdadır. Diğer fındık harmanı ise Muhammer Çakır'a ait dikdörtgen planlı ve tek odalı olan yapıdır. Yapının iç mekânı tahta ile döşelidir (Görsel 5.134).

Görsel 5.134. Karacaören Köyü Muhammer Çakır Fındık Harmanı plan krokisi

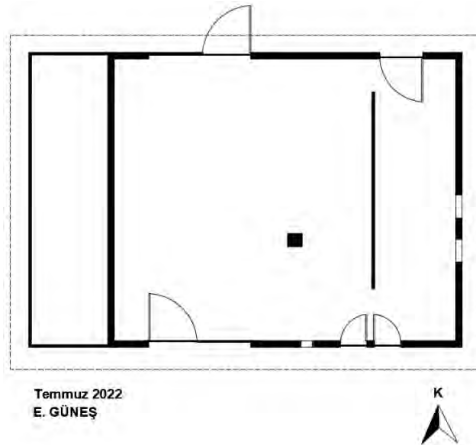
Geleneksel mimarinin devam ettiği Alan Köyü'nde bir örneğine rastladığımız Hikmet Sağlam Atölyesi, dikdörtgen planlı bir yapıdır. Tek bir alandan oluşan yapı, ahşap duvar ile ikiye bölünmüştür. Bir tarafta bıçkı atölyesi ve un değirmeni, diğer tarafta ise demirci körüğü, demir delme makinesi gibi aletlerin yer aldığı atölyede, Hikmet Sağlam tarafından geleneksel yöntemler devam etmektedir. Atölyenin iç mekân döşemesi, topraktır (Görsel 5.135).

Görsel 5.135. Alan Köyü Hikmet Sağlam Atölyesi plan krokisi

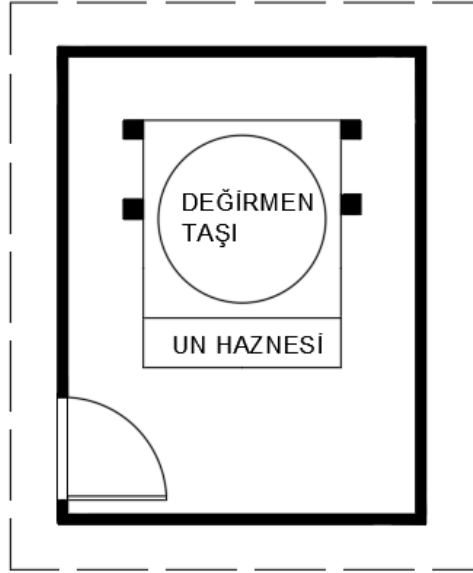
Görsel 5.136. Şematik kroki üzerinden su değirmeni planı

Su değirmenleri, yatay ve düşey milli su çarkı olmak üzere iki türdür. Bu yapılar, değirmen taşının yer aldığı oda ve bu odanın alt kısmındaki çarkın yer aldığı Çarkhane/domuzluk bölümünden oluşurlar.

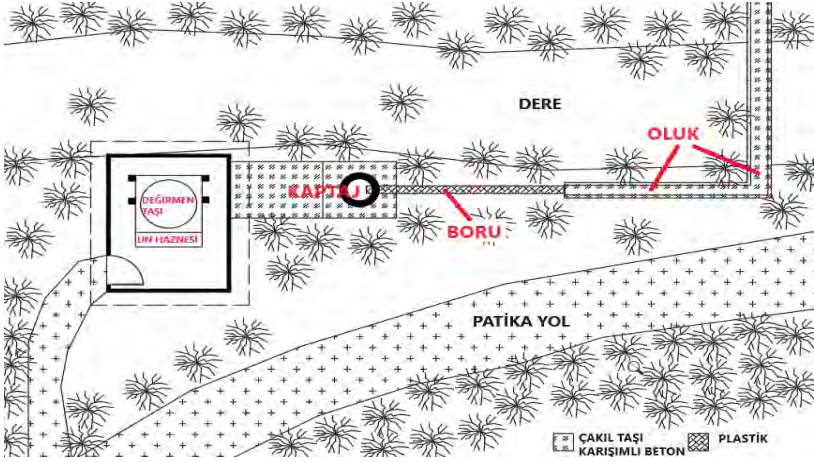
Görsel 5.137. Şematik su değirmeni vaziyet plan krokisi

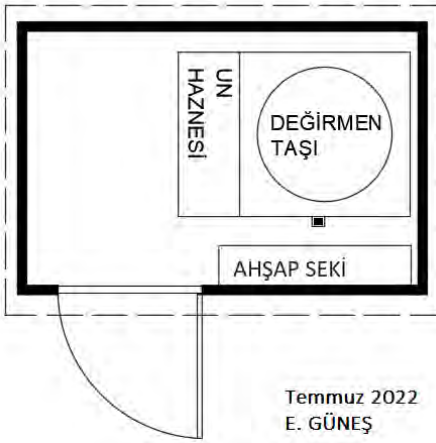
Görsel 5.138. Karacaören Köyü Su Değirmeni 1 plan krokisi

Karacaören Köyü'nde örneklerine rastladığımız düşey milli yatay çarklı ve bir ocaklı olan su değirmenleri, tek odadan oluşan küçük ölçekli ve dikdörtgen planlı yapılardır. Beton döşeli olan odalardan, Değirmen 1'de beton üzerine toprak döşenmiş, Değirmen 2'de ise betona çakıl taşı karıştırılmıştır (Görsel 5.138, Görsel 5.139).

Karacaören Köyü'ndeki Su Değirmeni 1, Marsilya kiremitle kaplı ve beşik çatı ile örtülüdür. Yapının saçakları, duvardan takriben 40-50 cm kadar dışa taşkındır. Saçak altlarında kaplama görülmektedir. Su Değirmeni 2 ise galvanize sac ile kaplı ve sundurma (tek yöne eğimli) çatı ile örtülüdür. Çatının saçakları, ön cephede duvardan 40-50 cm kadar dışa taşkındır.
