SALIPAZARI İLÇESİ ALAN KARACAÖREN VE
KARAMAN KÖYLERİNDE KIRSAL MİMARİ

Eda GÜNEŞ

Kitap, Ondokuz Mayıs Üniversitesi, Lisansüstü Eğitim Enstitüsü, Sanat Tarihi Ana Bilim Dalı, Doç. Dr. Mehmet Sami BAYRAKTAR danışmanlığında Eda GÜNEŞ tarafından 2024 yılında hazırlanan "Samsun Salıpazarı İlçesi Karaman, Alan ve Karacaören Köylerinde Kırsal Mimari" adlı yüksek lisans tezinden üretilmiştir.

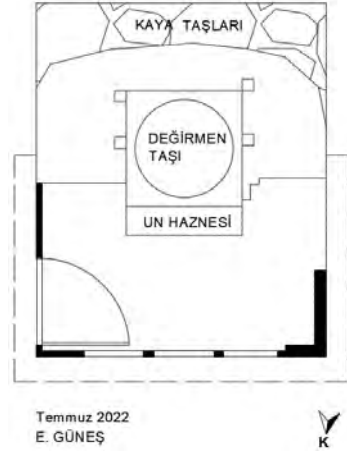
Görsel 5.139. Karacaören Köyü Su Değirmeni 2 plan krokisi

Karacaören Köyü'nde örneklerine rastladığımız düşey milli yatay çarklı ve bir ocaklı olan su değirmenleri, tek odadan oluşan küçük ölçekli ve dikdörtgen planlı yapılardır. Beton döşeli olan odalardan, Değirmen 1'de beton üzerine toprak döşenmiş, Değirmen 2'de ise betona çakıl taşı karıştırılmıştır (Görsel 5.138, Görsel 5.139).

Karacaören Köyü'ndeki Su Değirmeni 1, Marsilya kiremitle kaplı ve beşik çatı ile örtülüdür. Yapının saçakları, duvardan takriben 40-50 cm kadar dışa taşkındır. Saçak altlarında kaplama görülmektedir. Su Değirmeni 2 ise galvanize sac ile kaplı ve sundurma (tek yöne eğimli) çatı ile örtülüdür. Çatının saçakları, ön cephede duvardan 40-50 cm kadar dışa taşkındır.

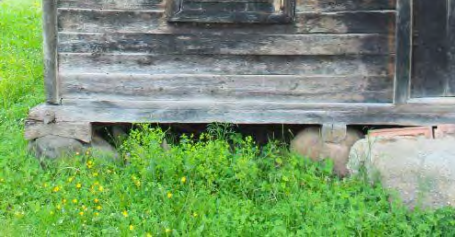
Görsel 5.140. Salıpaazarı Düzköy'de yer alan bir evin tekil (münferit) temel taşları

ahşap bir evin temeli, Tekkeköy ilçesinin Güzelyurt Köyü'ndeki ahşap cami ve Çayırçökek Köyü'nde yer alan ahşap yığma evin tekil temel taşları Salıpaazarı'nda görülen temeller ile benzer örneklerdir (Görsel 5.140, Görsel 5.141, Görsel 5.142).

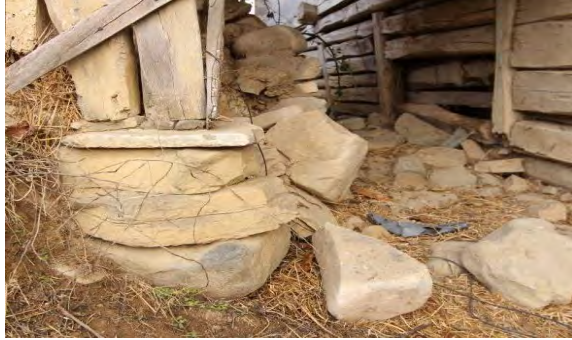
Görsel 5.142. Tekkeköy Çayırçökek Köyü'nden bir evin tekil (münferit) temel taşı (M. Sami Bayraktar Arşivi)

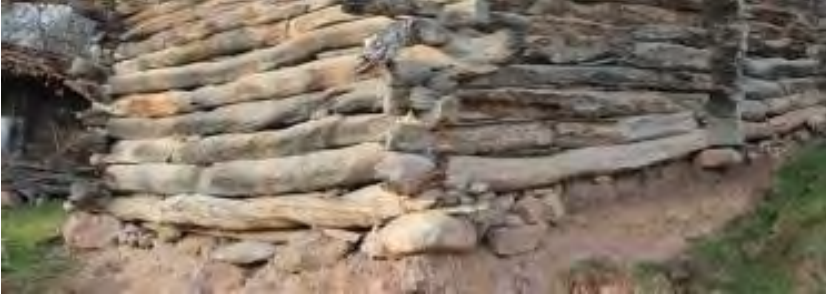
Görsel 5.143. Samsun Kavak Karacalar Köyü'nde yer alan samanlığın sürekli (mütemadi) temel taşları (Selin Soylu Arşivi)

Salıpazarı yöresinde yaygın olarak görülen tekil temellere göre daha az görülen sürekli temeller, çevre ilçelerde de görülmektedir. Kavak ilçesinin Karacalar Köyü'ndeki samanlığın temel taşları Salıpazarı'nda görülen temeller ile benzer örneklerdir (Görsel 5.143).

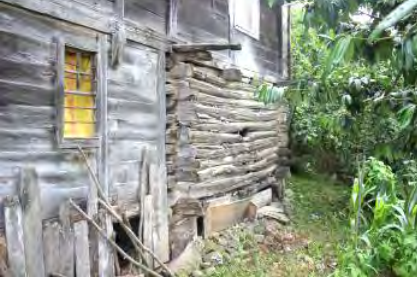
Görsel 5.144. Salıpazarı Cevizli Köyü'nden ahşap yığma duvarlı ev örneği

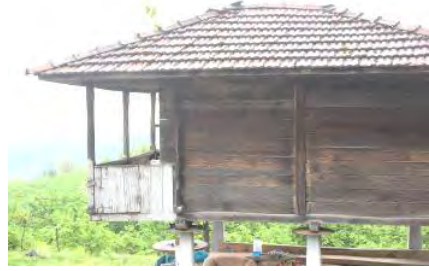
Görsel 5.145. Salıpazarı Çiçekli Köyü'nden ahşap yığma duvarlı seren örneği

Alan, Karacaören ve Karaman Köyü'nde örneğine çok sık rastladığımız köşelerden kurt boğazı veya kara boğaz geçmeli, tahta veya tomruk şeklinde olan ahşap yığma duvarlar, Salıpazarı'nın diđer çevre köylerinde de görölmektedir. Salıpazarı Cevizli Köyü'nde görölen ev örneğinde, zemin katta yer alan ahırın duvarları kara boğaz geçmeli tomruk şeklinde, yaşam alanlarının duvarları ise kurt boğazı geçmeli ahşap duvardan oluşmaktadır (Görsel 5.144). Salıpazarı Çiçekli Köyü'ndeki köşelerden kurt boğazı geçmeli ahşap yığma duvarlı seren örneđi, Düzköy'de görölen köşelerden iki kanallı çalma boğaz geçmeli ahşap yığma duvardan oluşan ev, Alan, Karacaören ve Karaman Köyü'nde yer alan yapıların duvarlarıyla benzer özelliktedir (Görsel 5.145).

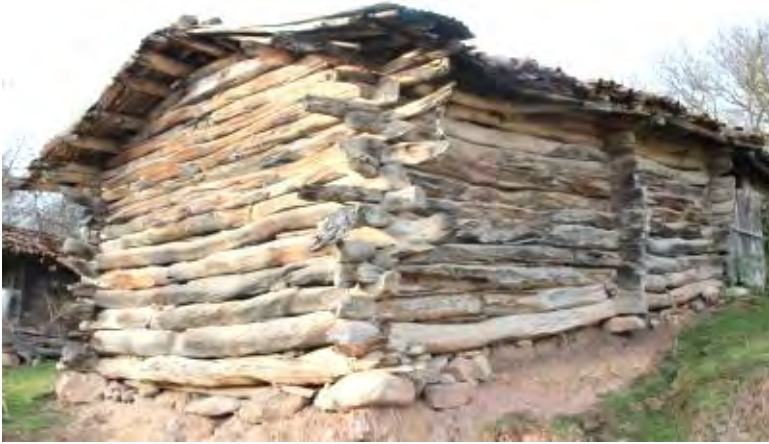
Görsel 5.146. Samsun Kavak Karacalar Köyü kara boğaz geçmeli ahşap yığma samanlık örneği (Selin Soylu Arşivi)

Samsun'un Kavak ilçesine bağlı Karacalar Köyü'nde görülen tek katlı samanlık, Karacaören Köyü'ndeki İlyas Keskin ve Duran Tekin Samanlığı'ndan farklı olarak tamamen kara boğaz geçmeli tomruk şeklinde olan ahşap yığma duvarlara sahiptir (Görsel 5.146).

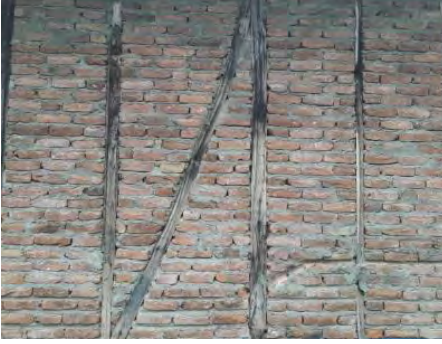
Görsel 5.147. Salıpazarı Fındıklı Köyü Kemal Güven Evi tuğla dolgulu ahşap karkas duvar detay (Salih Akkuzu Arşivi)

Salıpazarı Fındıklı Köyü'nde yer alan 1962 tarihli Kemal Güven Evi'nin bazı duvarlarında, Karacaören Köyü Ali Tokathlıoğlu Evi'nin ise zemin katında tuğla dolgulu ahşap karkas duvar görülmektedir (Görsel 5.147).¹⁶⁹

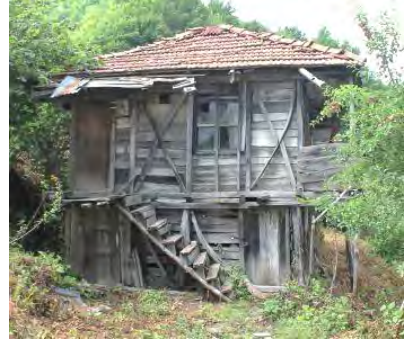
Görsel 5.148. Salıpazarı Cevizli Köyü yakınlarından tahta kaplamalı ahşap karkas duvarlı ev örneği

Salıpazarı Cevizli Köyü yakınlarında yer alan tahta kaplamalı olan evin duvarları, Alan, Karacaören ve Karaman köylerindeki yapıların

duvarlarıyla benzerdir (Görsel 5.148).

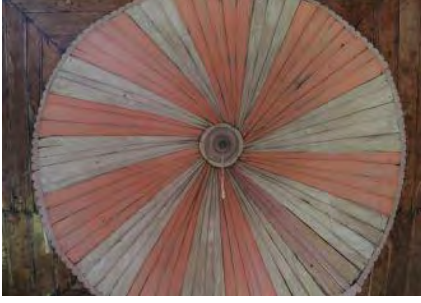
Görsel 5.149. Salıpaazarı Cevizli Köyü Camii harim kubbesi

Alan Köyü ve Karacaören Köyü Soyuk Mahallesi Camii’lerinde görülen kubbe Salıpaazarı’nın diğer köylerinde de görülmektedir. Salıpaazarı Cevizli Köyü Camii, Biçme Köyü Aşağı Mahalle Tahta Camii (1930 ile 1940’lı yıllar arası), Esatçıftlığı Köyü Çatak Mahallesi Camii (1935-40), Güzelvatan Köyü Merkez Camii (1940-41), Kırgıl Köyü Camii (1969), Kızılot Köyü Merkez Camii (1947), Karınca Mahallesi Camii (1958), Konakören Köyü Bakacak Mahallesi Camii (1932), Muslubey Köyü Mezarlık Camii, Muslubey Köyü Bayramyurt Mahallesi Camii, Yavaşbey Merkez Camii (1946), Yeni Mahalle Camii (1880), Kayadibi Mahallesi Albayrak Camii (1930-1940 yılları arası) ve Yenidoğan Köyü Camii’nde (1960’lı yıllar) içten düz tavanlı ve ortasında dışarıdan belli olmayan küçük kubbe görülmektedir (Görsel 5.149, Görsel 5.150).¹⁷⁰

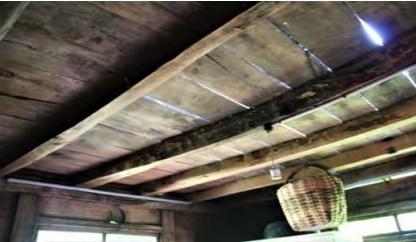
Görsel 5.153. Alan Köyü Muhittin Şensoy Evi'nin zemin katında yer alan odanın tavanı

Alan, Karacaören ve Karaman köylerindeki evler, Marsilya veya alaturka kiremitle kaplı, ahşap kırma veya topuz çatı ile örtülüdür. Çatı eğimleri çok dik değildir. Alttan düz tahta kaplamalı ve/veya kaplamasız olan evlerin saçakları, duvardan 80-90 cm kadar taşıntı yapmaktadır. Nadir olarak bazı evlerin saçak uçlarında, damlalık görülmektedir. Evlerde, çatıda oluşabilecek bir soruna müdahale edebilmek amacıyla yapılan kedilik görülmektedir. Ahşap malzemeyle oluşturulan kedilik, çatının ortasına doğru hafif eğimli bir şekilde monte edilir. Kedilik, her evde görülmemektedir. Sadece Alan Köyü'nde karşılaşılan kedilik; Muhittin Şensoy, Yusuf Zengin, Resul Zengin ve Veysel Bircan evlerinde görülmektedir (Görsel 5.151, Görsel 5.152). Evlerin tavanlarında bezeme unsuru bulunmamaktadır (Görsel 5.153, Görsel 5.154).

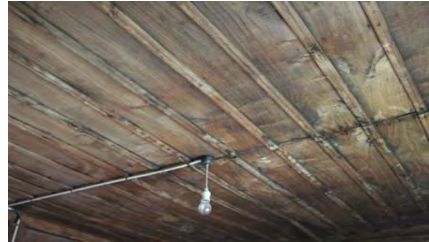
Görsel 5.154. Alan Köyü Muhittin Şensoy Evi'nin 1. katında yer alan odanın tavanı

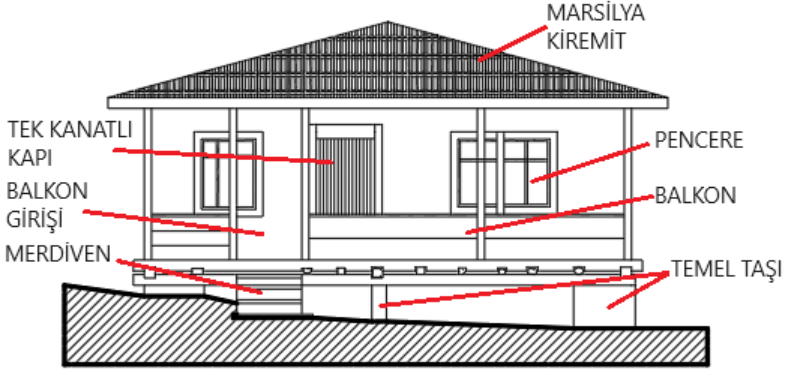
Görsel 5.158. Şematik tek katlı ve balkonlu cephe çizimi

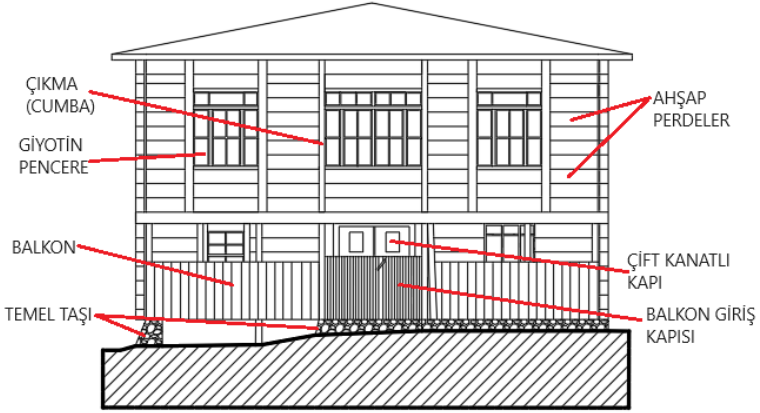
Görsel 5.159. Şematik çıkmalı (cumbalı) ve balkonlu cephe çizimi

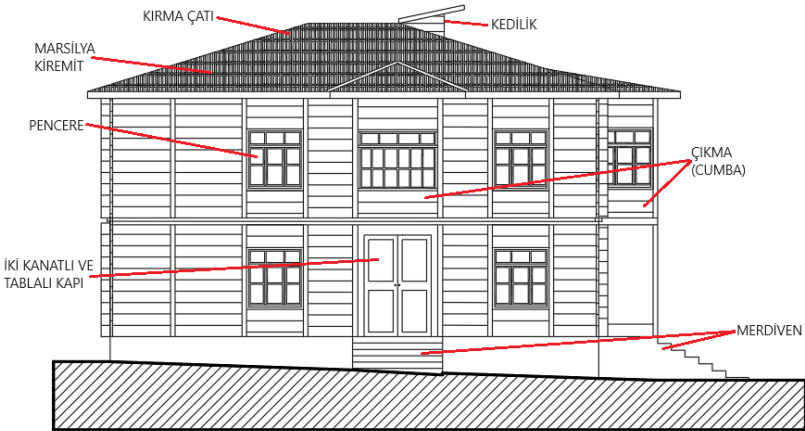
Görsel 5.160. Şematik çıkmalı (cumbalı) cephe çizimi

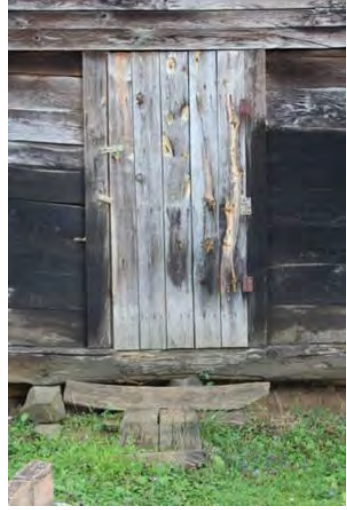
Görsel 5.162. Karaman Köyü Yusuf Keleş Evi tek kanatlı ve çakma usullü ahır kapısı

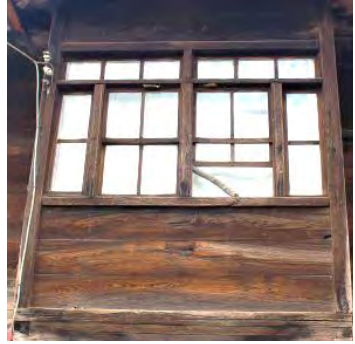
Görsel 5.164. Alan Köyü Mehmet Şensoy Evi iki yanda sabit cam ortada giyotin pencere örneği

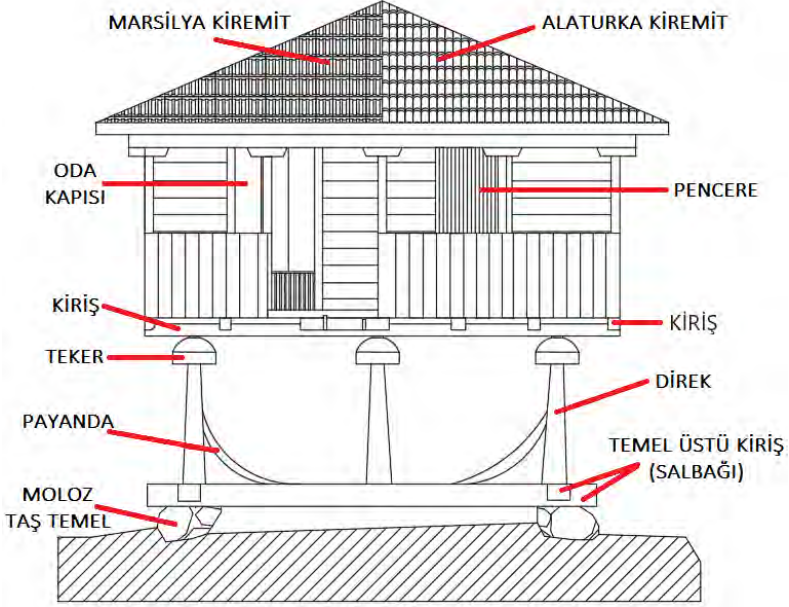
Görsel 5.185. Şematik balkonlu seren ön cephe çizimi

Alan, Karacaören ve Karaman Köyü'nde görülen serenlerin, cephe özellikleri birbirine benzerdir. Taş temel üzerine konumlanan serenler, dört veya altı ahşap direk üzerinde, balkonlu veya balkonsuz oda bölümlerinden oluşan cephe düzenine sahiptir. Taş temel üzerinde, temel üstü kiriş, kiriş üzerinde de yukarıya doğru daralan, köşeleri pahlı, 50-60 cm çapında ahşap veya sac tekerlere sahip ahşap direkler yer alır. Ahşap direkler arasında da payanlardalar görülmektedir. Serenler genellikle 2-3 m genişliğinde, 3-4 m yüksekliğindedir.

Serenin ön cephesinde görülen açık/kapalı balkon, kurt boğazı geçmeli ahşap perde başlarının duvar yüzeyinden takriben 25-30 cm kadar taşırılması ve cepheden 50-60 cm kadar taşıntı yapan çatı saçağı, cepheye bir nebze hareket katan unsurlardır.

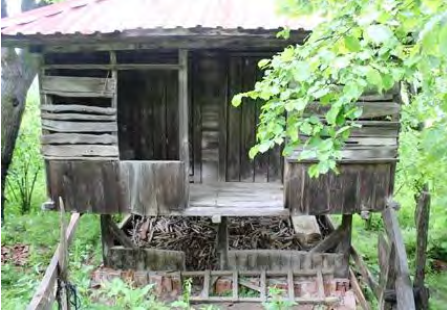
Görsel 5.187. Samsun Salıpazarı Çiçekli Köyü'nden serin örneği

Samsun'un Salıpazarı ilçesinin Çiçekli Köyü'nde, Çarşamba¹⁹⁸ ve Terme¹⁹⁹ ilçelerinde benzer seren örnekleri yer almaktadır (Görsel 5.187, Görsel 5.188, Görsel 5.189). Ordu'nun Fatsa ilçesine bağlı Kabakdağı Köyü'nde yer alan Cevat Dinçer Sereni,²⁰⁰ Rize Fındıklı'daki Besim Tatar Sereni ve Artvin Ardavi'de yer alan seren örnekleri balkonlu/balkonsuz cepheleri ve pencereleriyle Alan, Karacaören ve Karaman Köyü serenlerine benzemektedir (Görsel 5.190, Görsel 5.191, Görsel 5.192).

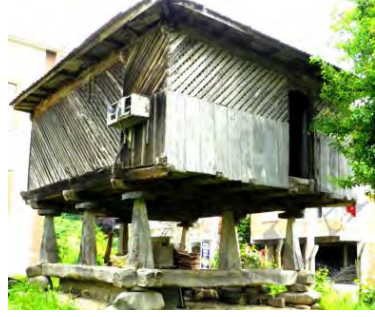
Görsel 5.188. Samsun Çarşamba yöresinden serin örneği (Bayraktar, 164)

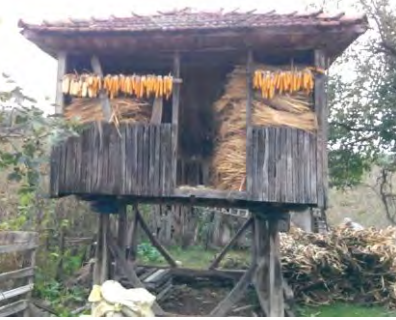
Görsel 5.189. Samsun Terme'den serin örneği (Yılmaz, Kaya, 2017: 337)

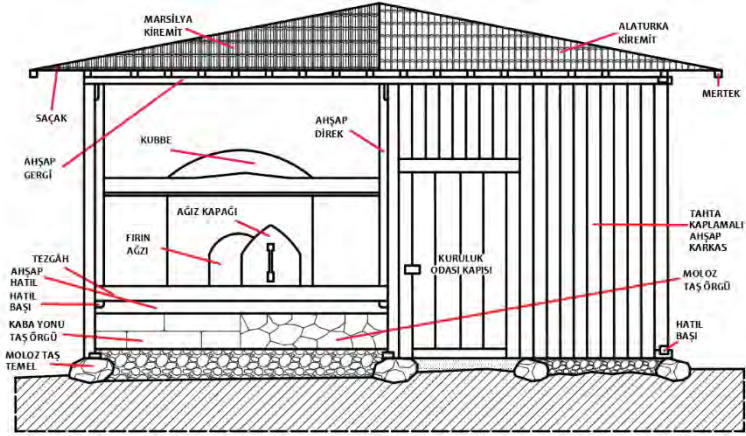
Görsel 5.193. Şematik ön cephe görünüşü üzerinde Alan ve Karacaören Köyü fırınlarının bölümleri

Alan ve Karacaören Köyü fırınları; Pişirme hücresinin bulunduğu ana yapının üzerini örten kuruluklar, ana yapının ön cephesinde bulunan sundurma ve/veya yan cephelerde görülen kuruluk odaları (Karacaören Köyü'nde görülmemektedir), fırınların cephe düzenini belirleyen elemanlardır (Görsel 5.193). Cephelerde genellikle yalın bir düzen görülmektedir. Fırın ağzı ve pişirme odası tabanına kadar düz olarak yükselen dört cepheli ana yapıların, ön cephelerinde, duvardan taşan bir çıkma (tezgâh) bulunmaktadır. Tezgâh çıkması ve fırın ağzı ön cepheye bir nebze hareket katmaktadır. Fırınlarda görülen nadir süs unsurları ana yapının ön cephesinde yer alır. Fırın bacalarının görüldüğü diğer cepheler sağır olup herhangi bir hareket ve süs unsuru barındırmaz.

Çalışma sahası içerisinde yer alan fırınların ana yapıları biçim olarak aynıdır. Ancak Alan Köyü fırınlarında sundurma bölümünün farklı biçimlerde olduğu görülmektedir. İsmet Şensoy Fırını sundurma alanı, 1,15 m yüksekliğinde düşey tahta kaplamalı ahşap karkas duvar ile çevrilidir. Sundurmaya giriş, ön cephede yer alan tek kanatlı ahşap bir kapı ile sağlanmaktadır. Mehmet Bircan Fırını'nda sundurma alanı, iki yandan düşey tahta kaplamalı ahşap karkas duvar ile çevrili olarak ön cephesi açık bırakılmıştır. Cemal Bal ve Sabahattin Somuncu fırınları, boydan boya düşey tahta kaplamalı ahşap karkas duvar ile çevrili tek kanatlı ahşap bir kapı ile girilen sundurmaya sahiptir. Muhittin Şensoy Fırını'nın ön cephesi yatay tahta ile kaplı sundurma bölümüne, tamamen açık olan yan

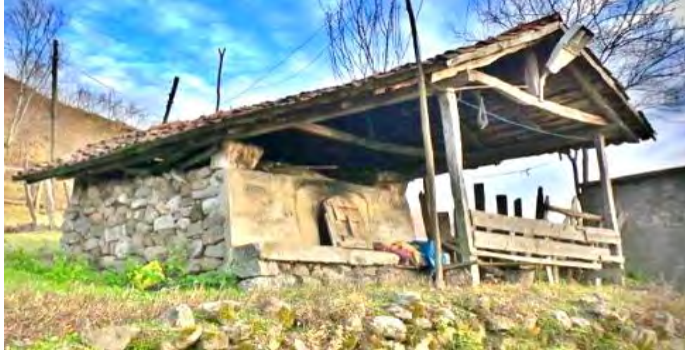
Görsel 5.194. Samsun Terme ilçesinden fırın örneği (Kaya ve Yılmaz, 2017: 338)

Samsun'un Tekkeköy, Terme ve Bafra ilçelerinde görülen bazı fırınların ana yapı ve sundurma bölümleri, cephe özellikleri bakımından Alan ve Karacaören Köyü fırınlarıyla benzerlik göstermektedir (Görsel 5.194, Görsel 5.114).

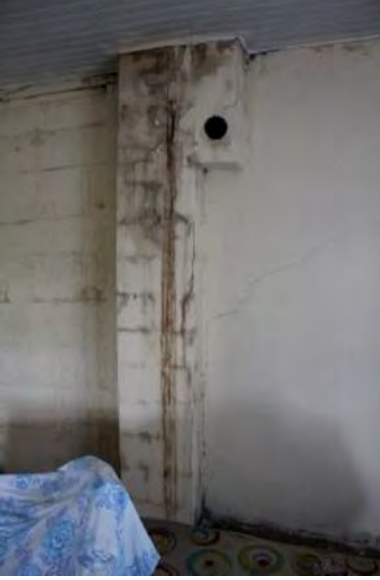
Görsel 5.208. Alan Köyü
Muhittin Şensoy Evi oda
içerisindeki baca

Bacalar: Oda ve/veya mutfaklarda, fabrika çıkışlı tuğla ile örülür ve dıştan çimento harcıyla örtülü bacalar, evin içerisinden çatıya uzanmaktadır. Bu bacalar her evde görülmemektedir. Evlerde genellikle sobanın bacası, ahşap duvara açılan delikten sac borularla dışarıya verilmektedir (Görsel 5.208).

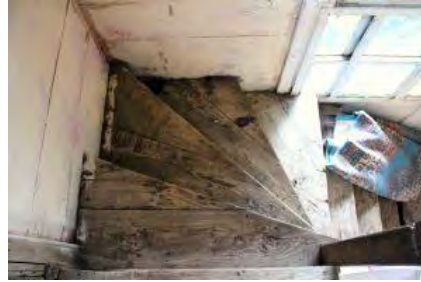
Görsel 5.211. Alan Köyü
Muhittin Şensoy Evi çeyrek
dönüştü ahşap merdiven

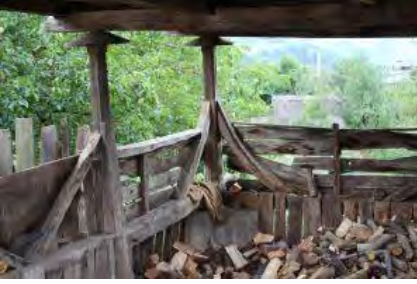
Görsel 5.212. Alan Köyü İsmet Şensoy Sereni direk, kiriş ve payanda

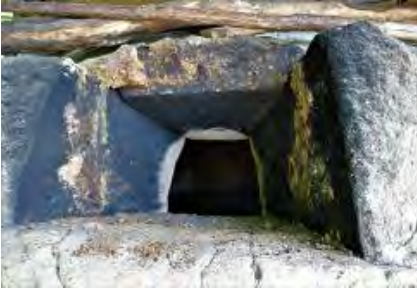
Görsel 5.218. Alan Köyü Mehmet Bircan Fırını baca çıkışı

Bacalar: Fırınların yan cephesinde yer alan baca, dumanın çıkmasını sağlayan açıklıktır. Kullanılmadığı zamanlarda dıştan sac, ahşap veya taş bir kapak ile kapatılmaktadır (Görsel 5.218).

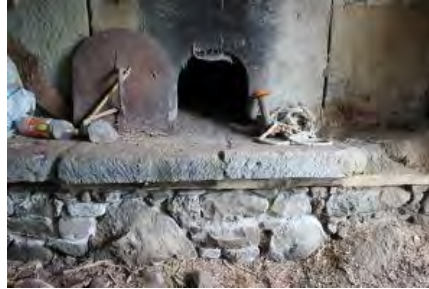
Görsel 5.219. Alan Köyü Cemal Bal Fırını tezgâh çıkması, fırın ağzı ve kapağı

Kapaklar: Sac, ahşap veya taş malzemeden oluşan fırın ağzı kapağı, pişirme sırasında sıcaklığın dışarıya kaçmasını önlemek amacıyla kapalı tutulmaktadır. Baca kapağı bu işlem sırasında dumanın dışarıya çıkabilmesi için açık bırakılır. Fırın ağızları ve bacaları kullanılmadığı zamanlarda da hayvanların girmesini engelleyip temiz kalmasını sağlamak amacıyla kapak ile kapalı tutulmaktadır (Görsel 5.219).

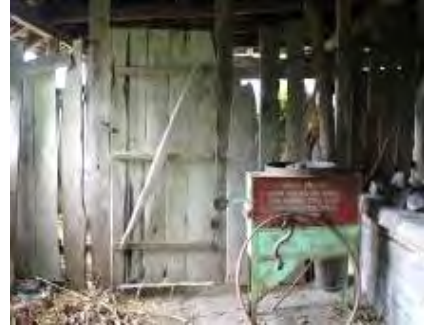
Görsel 5.221. Alan Köyü Muhittin Şensoy kuruluk odası kapısı

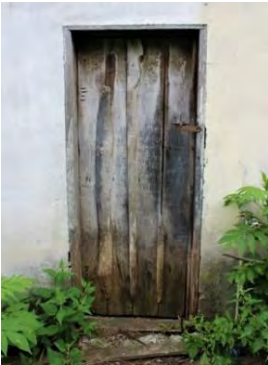
Görsel 5.222. Alan Köyü Muhittin Şensoy Ahır kapısı

Giriş kapısının sağ tarafında hayvanların yiyeceklerini pişirmek için yapılmış bir “köy ocağı” yer alır. Harman tuğla ile örülü köy ocağının dış yüzeyi, günümüzde çimento harcı ile örtülmüştür (Görsel 5.224). Kapının sol tarafında kullanım eşyalarının koyulması için yapılmış betonarme tezgâh bulunur. Bu tezgâh, zeminden 60-70 cm kadar yüksektedir (Görsel 5.225). Kuzeydoğu cephesinde yer alan ahşap giriş kapısı, dört düşey tahtanın çakılmasıyla oluşturulmuş ve içeriye doğru açılan tek kanatlı bir oğedir (Görsel 5.222). Kapı kilidi, dışarıdan bir çiviye takılan metal malzemeli ve yalındır (Görsel 5.223).

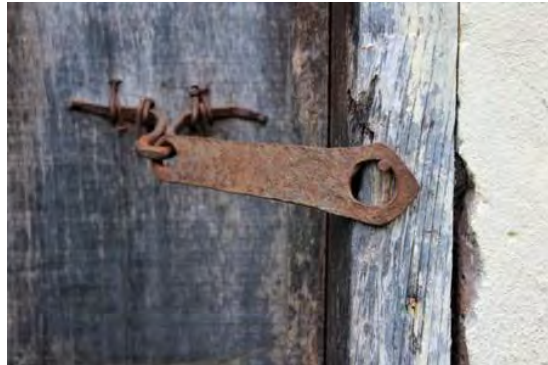
Görsel 5.223. Alan Köyü Muhittin Şensoy Ahır kapı kilidi

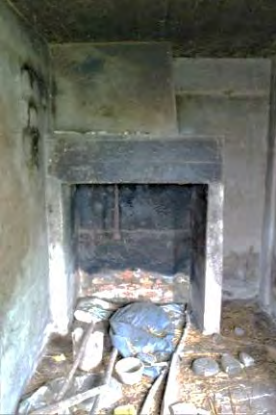
Görsel 5.224. Alan Köyü Muhittin Şensoy Ahır ocağı

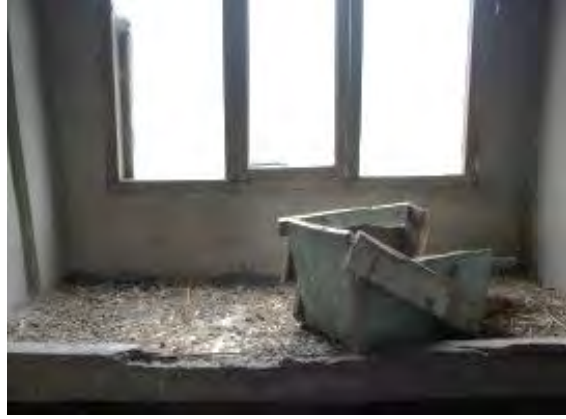
Görsel 5.225. Alan Köyü Muhittin Şensoy Ahır tezgâhı

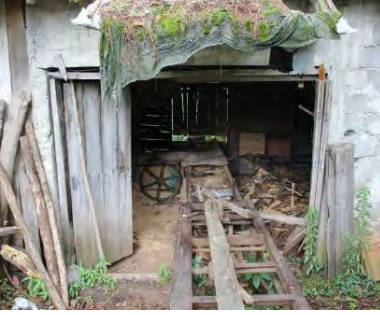
Görsel 5.226. Alan Köyü Hikmet Sağlam Atölyesi kapısı

Alan Köyü Hikmet Sağlam Atölyesinde; düşey tahtaların yan yana çakılmasıyla oluşturulmuş tek kanatlı, içeriye veya dışarıya doğru açılan ve katlanabilen kapılar, ahşap kasnaklı dikdörtgen tek kanatlı pencereler, betonarme direk, demirci körüğü, demir delme aleti, ahşap işleme makineleri, odun kesmek için kullanılan eşek ve un değirmeni gibi unsurlar bulunmaktadır (Görsel 5.226, Görsel 5.227, Görsel 5.228, Görsel 5.229, Görsel 5.230, Görsel 5.231).

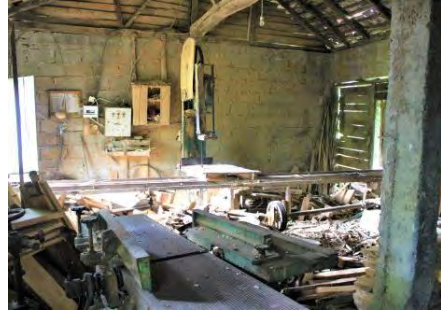
Görsel 5.227. Alan Köyü Hikmet Sağlam Atölyesi ahşap işleme makineleri

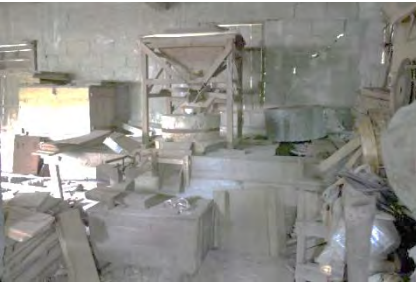
Görsel 5.228. Alan Köyü Hikmet Sağlam Atölyesi un değirmeni

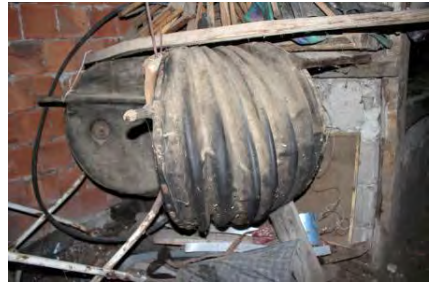
Görsel 5.229. Alan Köyü Hikmet Sağlam Atölyesi demirci körüğü

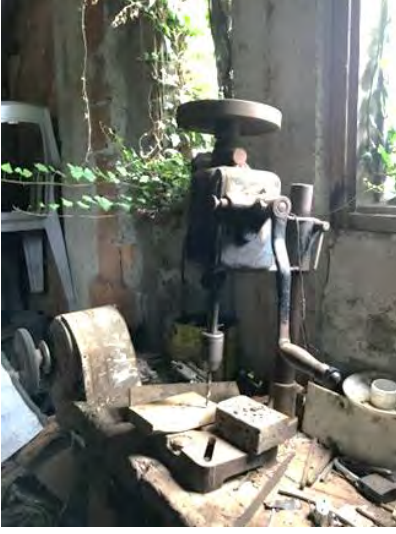
Görsel 5.230. Alan Köyü Hikmet Sağlam Atölyesi demir delme aleti

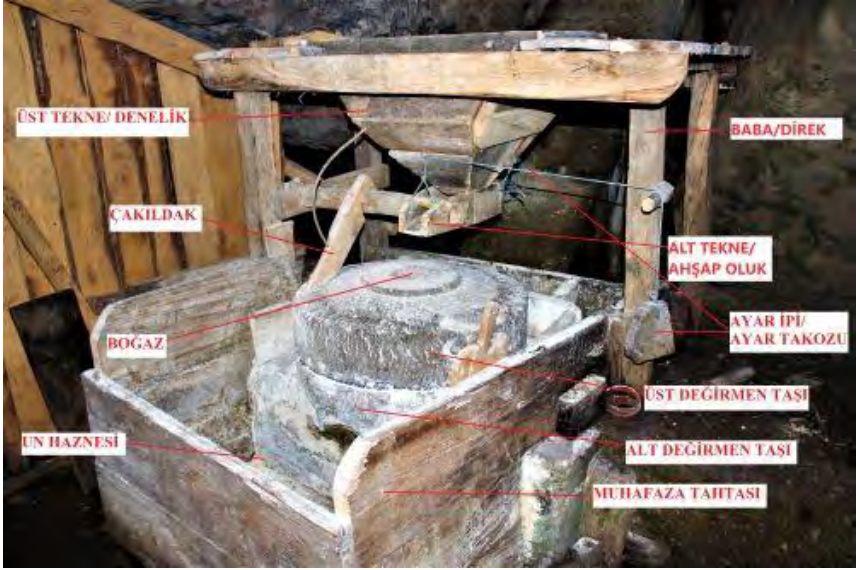
Görsel 5.232. Karacaören Köyü Su Değirmeni 2 mimari elemanları

İki yandan direklerle desteklenen üst tekne, tahılın koyulduğu bölümdür. Buraya koyulan tahıllar, ahşap oluktan (alt tekne) boğaz bölümüne düşerek üstteki taşın hareket etmesiyle, dairesel formlu iki taşın arasında ezilerek un haline gelmeye başlar. Altta yer alan taş, mısır ve buğday gibi tahılların öğütülmesinde zemin görevi görmektedir. Taşların dönmesiyle çakıldak adı verilen tahta çubuk, taşı titreterek un haline gelen tahılların, ahşap un haznesine dökülmesini sağlamaktadır. Taşların çevresinde yer alan 10-15 cm yüksekliğindeki ahşap kasnak da unun etrafa dağılmasını önlemektedir. Takriben 20-25 cm kalınlığında, 70-80 cm çapındaki taşların birbirine değen yüzeyleri, tahılın ezilebilmesi için pürüzlüdür. Tahıl, tekneden fazla döküldüğünde un iri taneli olmakta, az döküldüğünde ise daha ince olmaktadır. İstenilen incelik veya kalınlık, ayar ipi ile ayarlanabilmektedir. Değirmen odası içerisinde yer alan bu elemanların, alt kısmında Çarkhane olarak adlandırılan su çarkı bölümünde, değirmenin çalışmasını sağlayan metal teker biçimindeki çark sistemi yer alır (Görsel 5.233).

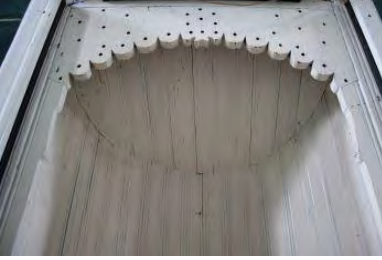
Görsel 5.234. Alan Köyü Camii mihrap kavsarası

Alan Köyü Camii mihrap kavsarasında ve minber kapısında, ahşap yarım daire dizilerinden oluşan basit kemer görülmektedir (Görsel 5.234, Görsel 5.235). Bu yarım daire dizileri kubbe eteğinde ve mahfil katında mihrabın üst hizasında yer alan iki direk arasındaki basit kemerde de görülmektedir (Görsel 5.236, Görsel 5.237). Mihrap ve minberin taç bölümünde ortada hilâl, iki kenarında da minareyi anımsatan boğumlu

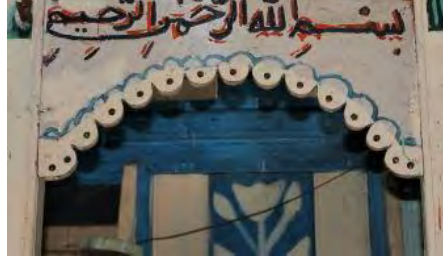
Görsel 5.235. Alan Köyü Camii minber kapısı

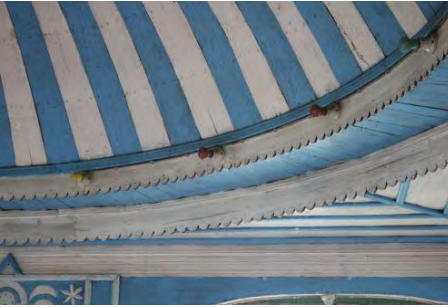
Görsel 5.236. Alan Köyü Camii kubbe eteği yarım daire dizileri

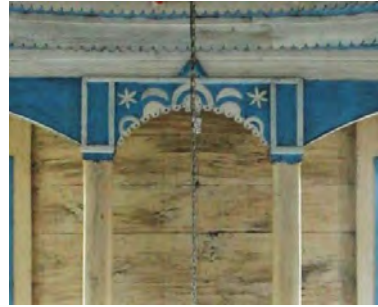
Görsel 5.237. Alan Köyü Camii iki direk arasındaki yarım daire dizilerinden oluşan kemer

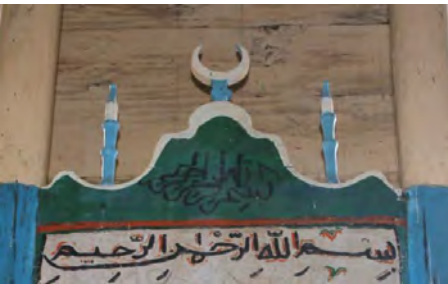
Görsel 5.238. Alan Köyü Camii mihrap tacı

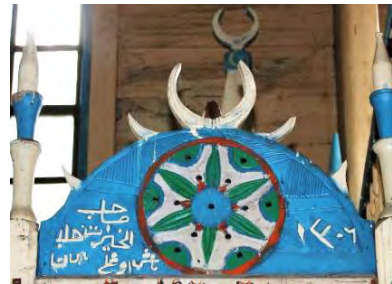
Görsel 5.239. Alan Köyü Camii minber tacı

çubuklar yer almaktadır. Ahşap hilâl motifi, minberin aleminde de görülmektedir (Görsel 5.238, Görsel 5.239, Görsel 5.240).

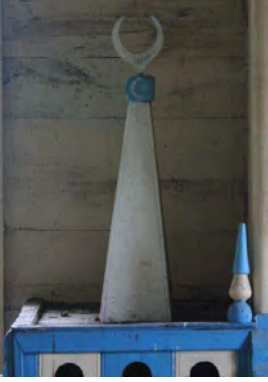
Görsel 5.240. Alan Köyü Camii minber külâhı ve alemi

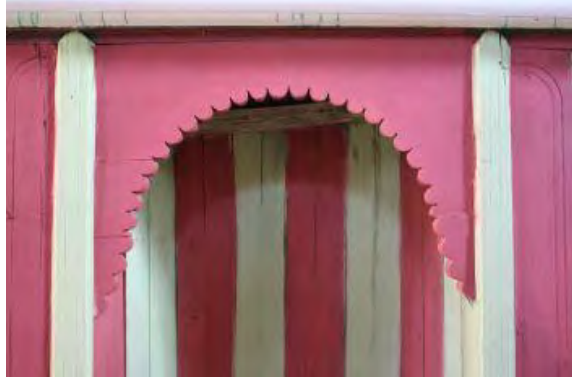
Görsel 5.241. Karacaören Köyü Soyuk Mahallesi Camii mihrabı

Karacaören Köyü Soyuk Mahallesi Camii'nde mihrap kavsarasında ahşaptan yarım daire dizileri ile minber kapısının taç bölümünün iki ucunda döner vaziyette bulunan, silindirik boğumlu çubuklar ve bu çubukların ortasında ahşaptan oluşan süslemeler görülmektedir (Görsel 5.241, Görsel 5.242).

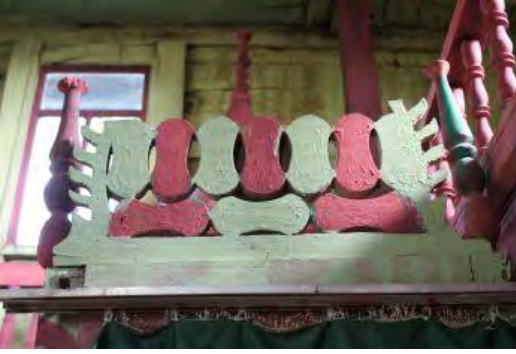
Görsel 5.242. Karacaören Köyü Soyuk Mahallesi Camii minber kapısı tacı

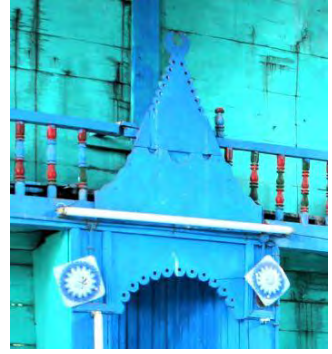
Görsel 5.243. Karaman Ahşap Camii mihrabı

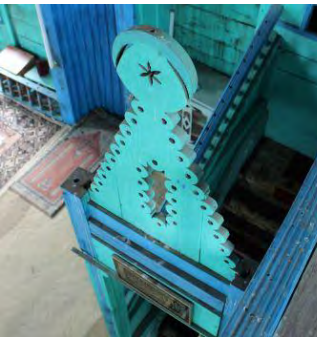
Görsel 5.244. Karaman Ahşap Camii minber kapısı tacı

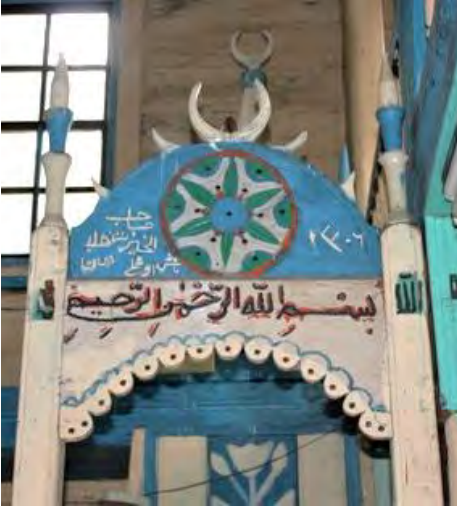
Görsel 5.247. Alan Köyü Camii minberindeki bitkisel süsleme

Alan Köyü Camii'nde mihrap, minber ve harim duvarlarında ahşap üzerine yağlı boya ile yapılmış süslemeler görülmektedir. Minber kapısının alınlık ve taç bölümünde yağlı boya ile yazılmış bir kitâbe ve kitâbenin ortasında da bitkisel süsleme yer almaktadır. Minber köşkünde, yağlı boya ile boyanmış bitkisel süsleme ve merdiven korkuluğunun köşebentlerinde hilâl, alemin alt kısmında da ay yıldız motifi görülmektedir. Mahfil katının mihrap hizasında yer alan iki direk arasındaki kemer formunun üzerinde bitkisel ve dairesel süslemeler görülür (Görsel 5.247, Görsel 5.248, Görsel 5.249, Görsel 5.250).

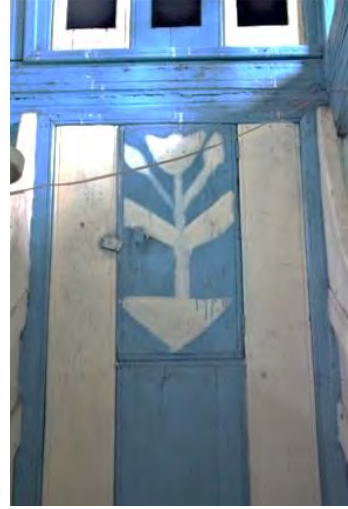
Görsel 5.248. Alan Köyü Camii minber köşkü bitkisel süsleme

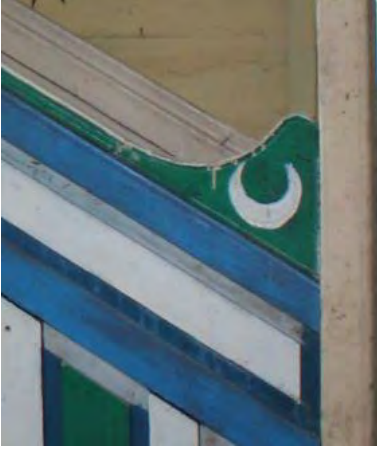
Görsel 5.249. Alan Köyü Camii minber köşebendi yıldız süslemesi

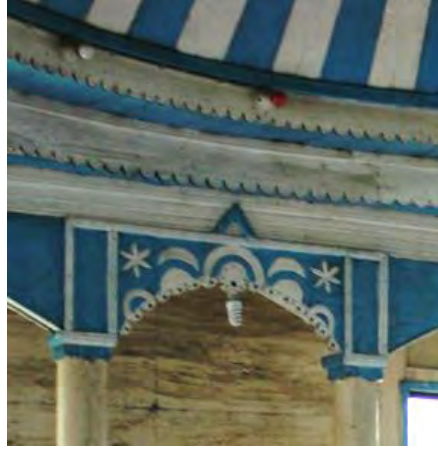
Görsel 5.250. Alan Köyü Camii mahfil katı direkler arasında yer alan ahşap kemer

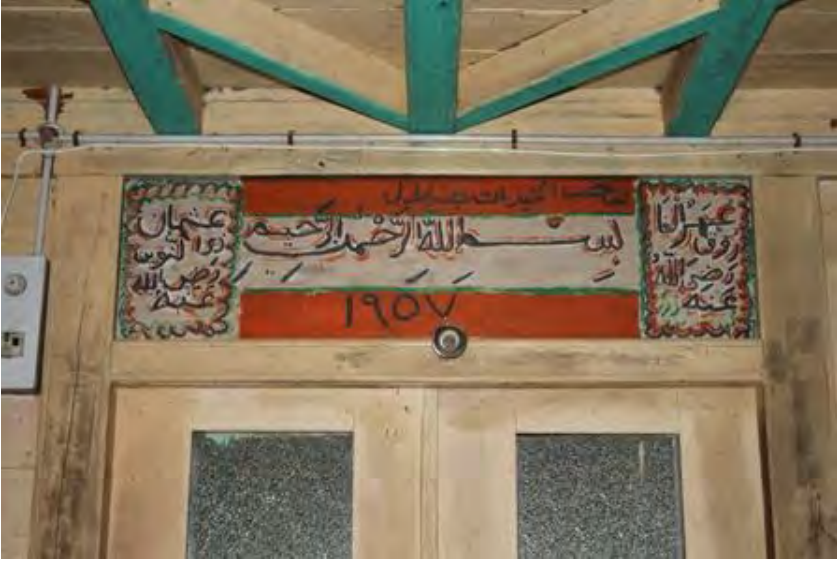
Görsel 5.259. Alan Köyü Camii harim kapısı üzerindeki yağlı boya ile yazılı kitâbe

Harimin giriş kapısı üzerinde yağlı boya ile yazılmış dikdörtgen bir form içerisinde üç bölüme ayrılmış bir kitâbe yer alır. Bu kitâbenin ortasındaki bölüm kendi içerisinde yatay olarak üç bölüme ayrılmıştır. Kitâbede; “Ömer’ül-Faruk Radyallahu anh”, “Sâhibü’l- Hayrat’ül Celâl Bismillâhirrahmânirrahîm 1957”, “Osman Zinnüreyn Radyallahu anh” yazılıdır. Kitâbenin iki yanında yer alan halife isimleri, Allah ondan razı olsun anlamındaki “Radyallahu anh” yazılı dua cümlesiyle birlikte yazılmıştır (Görsel 5.259).

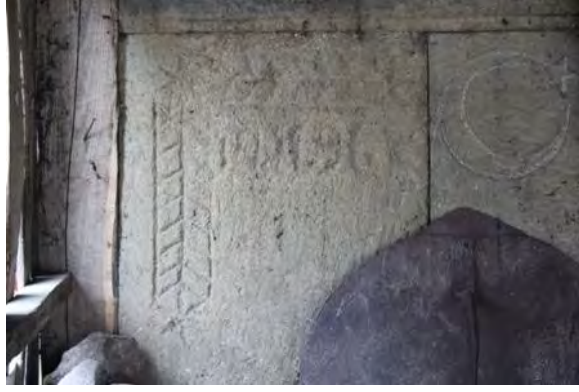
Görsel 5.261. Alan Köyü Mehmet Bircan Fırını buğday başağı ve 1969 tarihi

vatan sevgisinin bir yansıması olarak değerlendirebileceğimiz “ay-yıldız” motifleri ve Latin harfli “Maşşallah”²³⁴ ve “1969” yazılı kitâbe görülmektedir (Görsel 5.261, Görsel 5.262, Görsel 5.263).

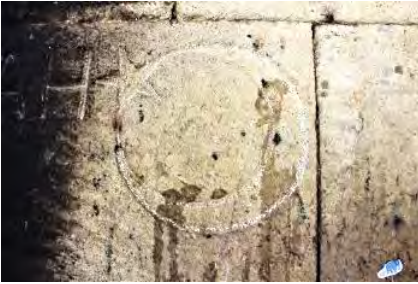
Görsel 5.262. Alan Köyü Mehmet Bircan Fırını ay-yıldız motifi

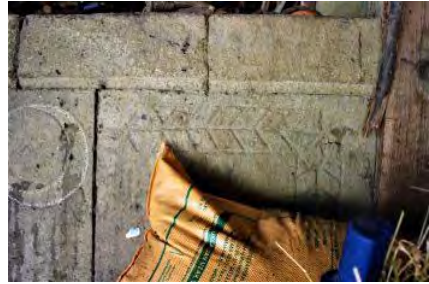
Görsel 5.263. Alan Köyü Mehmet Bircan Fırını buğday başağı motifi

Kazıma tekniğiyle işlenen buğday başağı motifine sadece Mehmet Bircan Fırını’nda rastlanılmıştır. Buğday başağı tasviri, insan hayatının temel besini olması bakımından pek çok kültürde çeşitli eserler üzerinde betimlenmiştir. Buğday; topraktan çıkıp, tekrar toprağa düşerek çoğalmasıyla ölümü ve doğumu sembolize etmektedir. Ekmekle ilişkili olarak kutsiyet atfedilen daha çok bolluğun ve bereketin de sembolü olan buğdaya, Türk-İslam sanatındaki erken örneklerine Büyük Selçuklu (1037-1157) ve Anadolu Selçukluları (1077-1308) dönemlerinde rastlanılmaktadır.²³⁵
